Asbestinventarisatetest

Corneel Van Reethstraat 27, 2600 Antwerpen

Attestnummer : **20241029-000057.000**

Uitgegeven op : **29.10.2024**

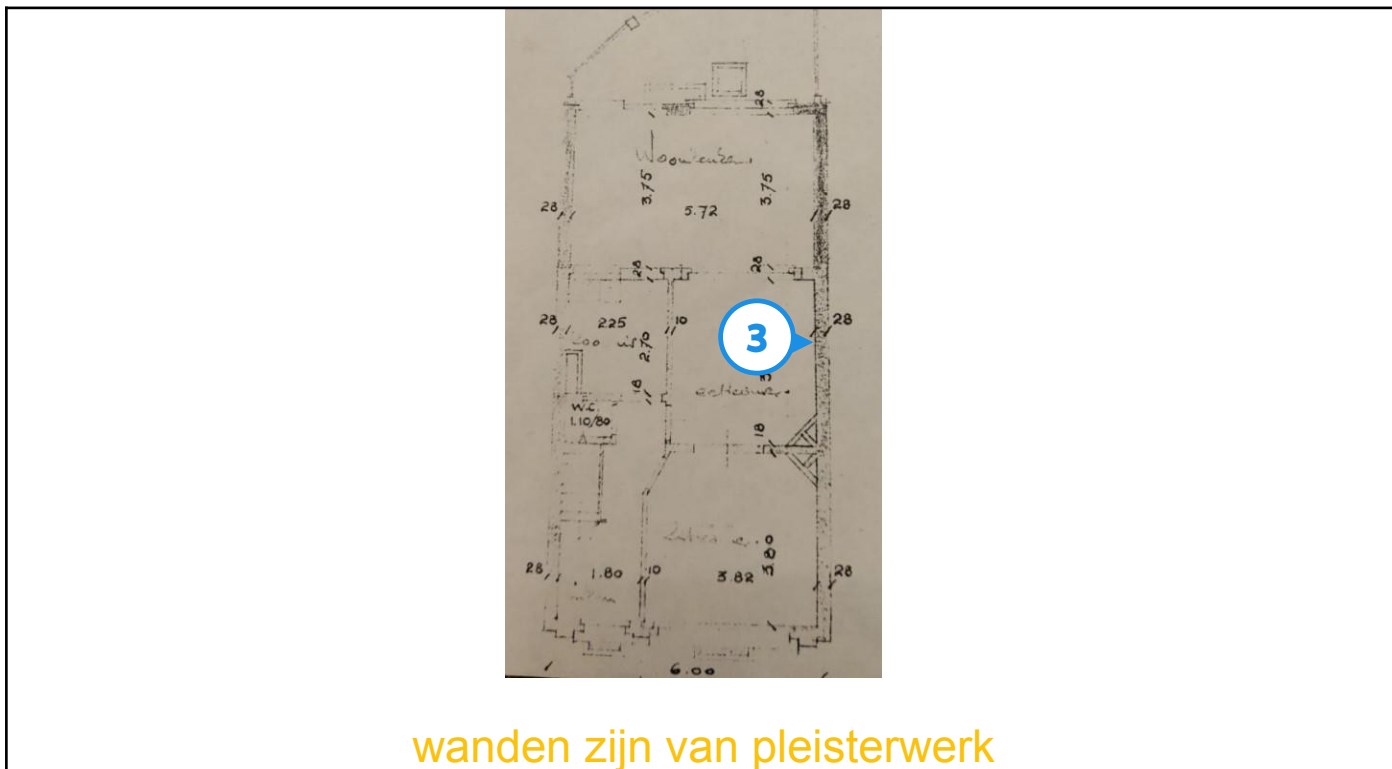
Plan 1.1: Corneel van Reethstraat 27 - Gelijksvloer

Beschrijving	Type	Actie
3. Pleisterwerk - Wand - Beide verdiepingen	Geen asbest	-

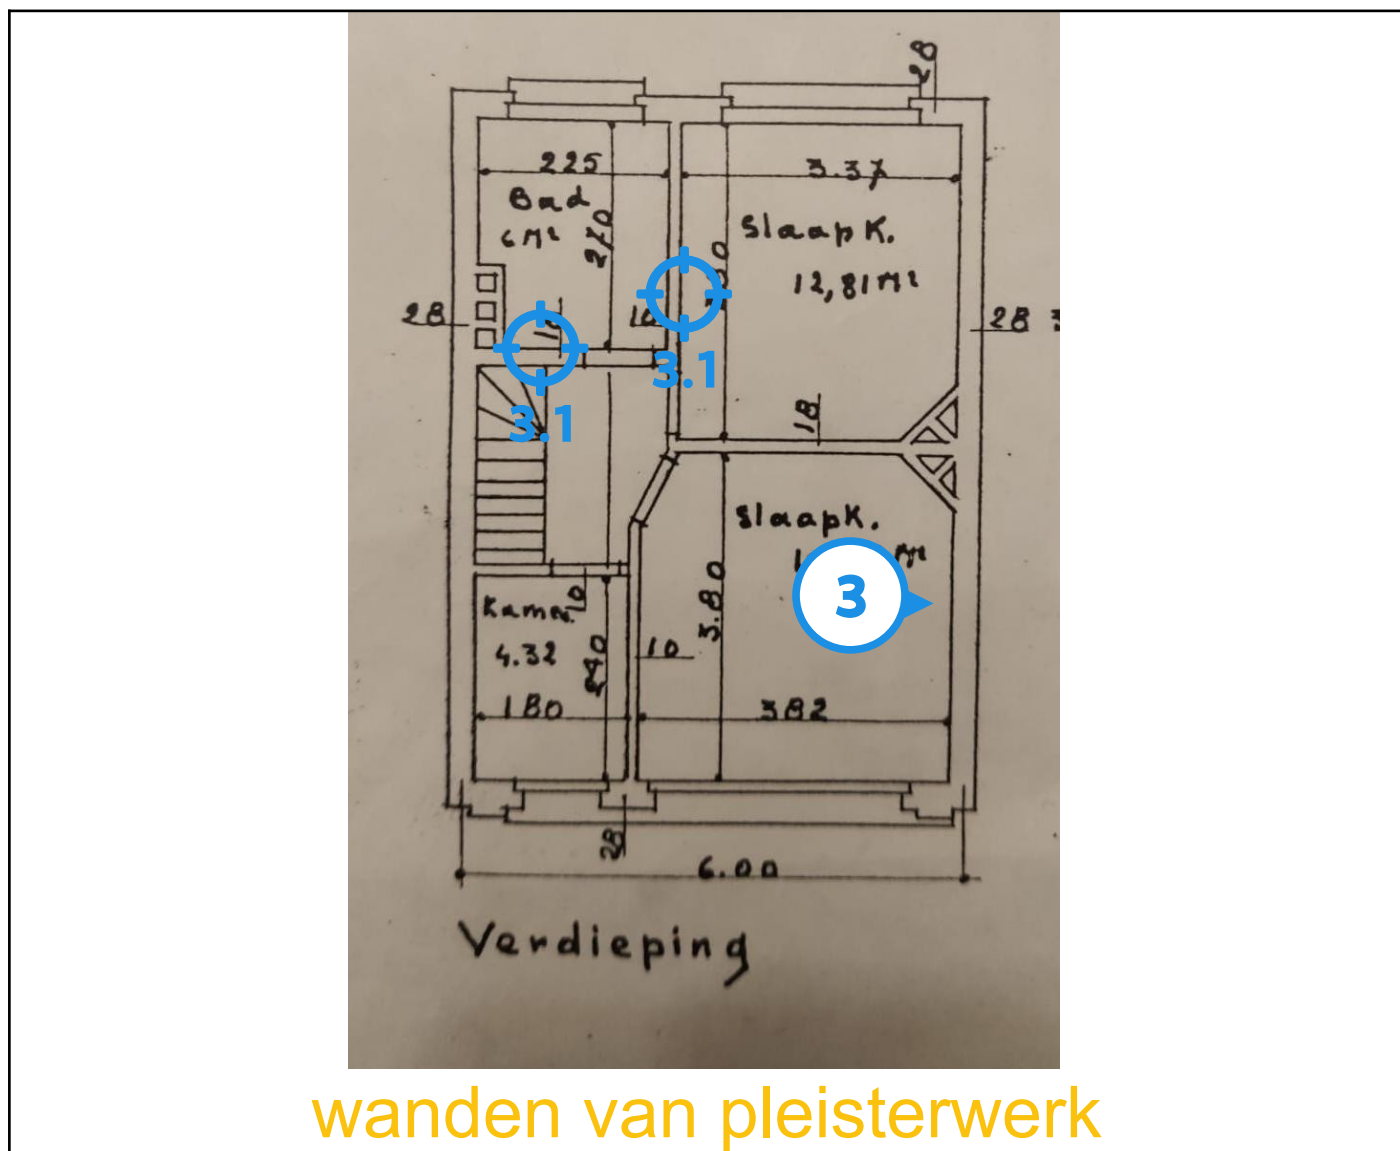
Plan 1.4: Corneel van Reethstraat 27 - Eerste verdieping

Beschrijving	Type	Actie
3. Pleisterwerk - Wand - Beide verdiepingen	Geen asbest	-
3.1 Code: MM01	Mengmonster	-

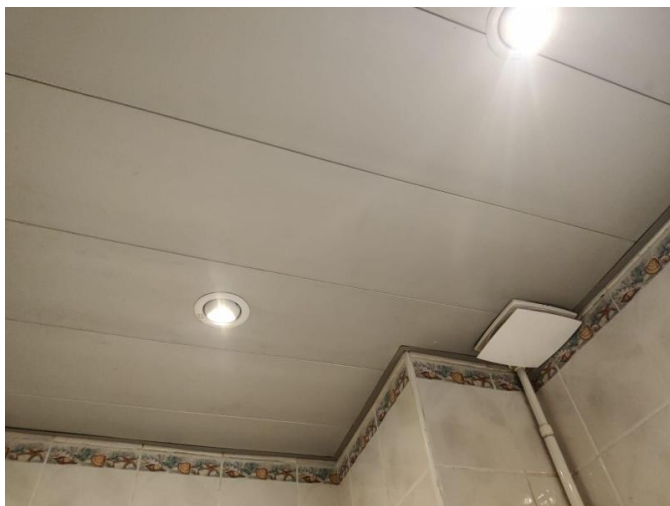
Vrije foto

Het grootste deel van het plafond bestond uit een verlaagd plafond, afgewerkt met materialen zoals PVC-panels.

Identificatiemethode	Vaststelling & expertise (niet-asbestverdacht)
Primaire drager	Plafond

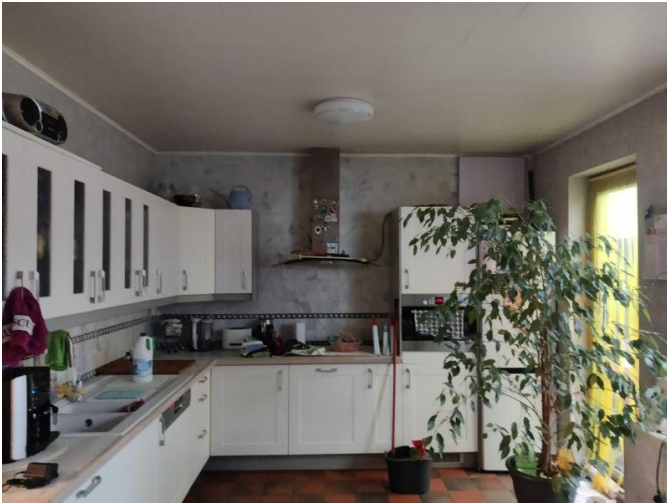
Vrije foto

Het gebouw is verschillende keren gerenoveerd, waarbij belangrijke verbeteringen zijn aangebracht, zoals de na-isolatie van de buitengevel en het plaatsen van nieuwe schrijnwerk en aanbouw keuken. Ook is er een moderne condensatieketel geïnstalleerd en een verlaagd plafond aangebracht met isolatie erboven. Daarnaast is het platte dak vernieuwd, wat bijdraagt aan de energie-efficiëntie en het comfort van de woning. Zie de toegevoegde bewijsdocumenten.

Identificatiemethode	Bewijsdocument
----------------------	----------------
