# Asbestinventarisatetest

Adelaarstraat 43/001, 2170 Antwerpen

Attestnummer : 20230724-000255.000

Uitgegeven op : 24.07.2023

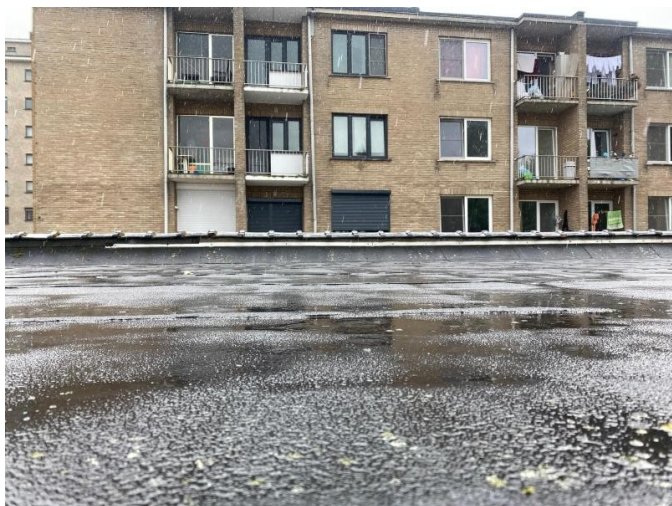
Vrije foto

het dak van de garage (= gemeenschappelijk) is bekleed met roofing welke asbestverdacht is tenzij het tegendeel bewezen kan worden

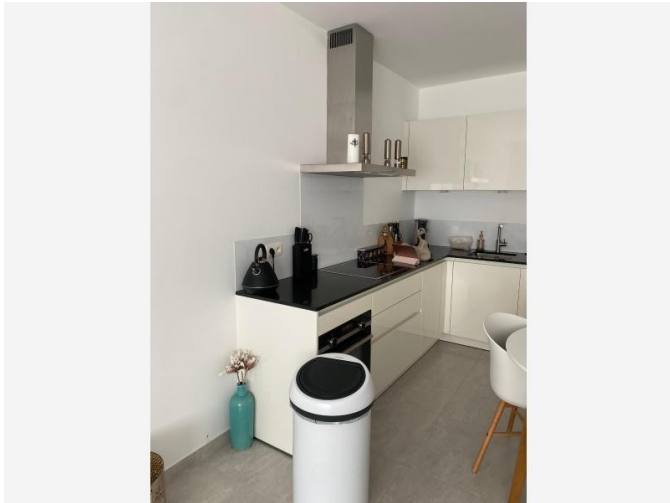
## Fiche 4: pleisterwerk muren

Overzichtsfoto

Detailfoto

Geen asbest

| Beschrijving | pleisterwerk muren |
| Bindmiddel van materiaal | Gips - kalk |

| Opmerking | alle binnenmuren volledig bepleisterd |
