Rapport de contrôle d'installations électriques à basse et à très basse tension

RÉF. 54/2024/82289/01:1

DATE DU CONTRÔLE 24/10/2024 (13:50 - 14:30)
ADRESSE DU CONTRÔLE Rue Lovinfosse 13 - 4030 Grivegnee

AGENT VISITEUR Patrick Braham
TYPE DE CONTRÔLE Visite de contrôle vente ancienne installation (8.4.2.)

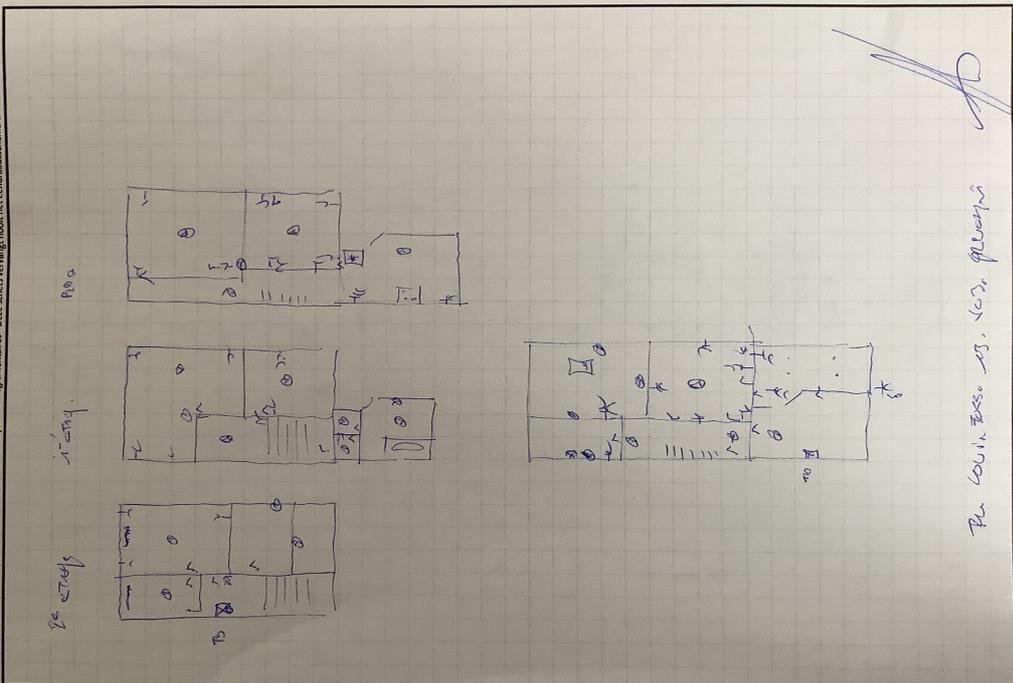
sur base de ce qui est visible et accessible lors du contrôle
Note : ces croquis ne remplacent pas les schémas unifilaires et de position réglementaires

Croquis de position élémentaire et descriptif sommaire des tableaux
Schets elektrische installatie en beschrijvende opsomming elektriciteitsborden
Sur base de ce qui est visible et accessible lors du contrôle - Gebaseerd op wat zichtbaar en toegankelijk is tijdens de keuring
