Asbestinventarisatetest

Edmond de Coussemakerstraat 3/20, 2050 Antwerpen

Attestnummer : 20230423-000177.000

Uitgegeven op : 23.04.2023

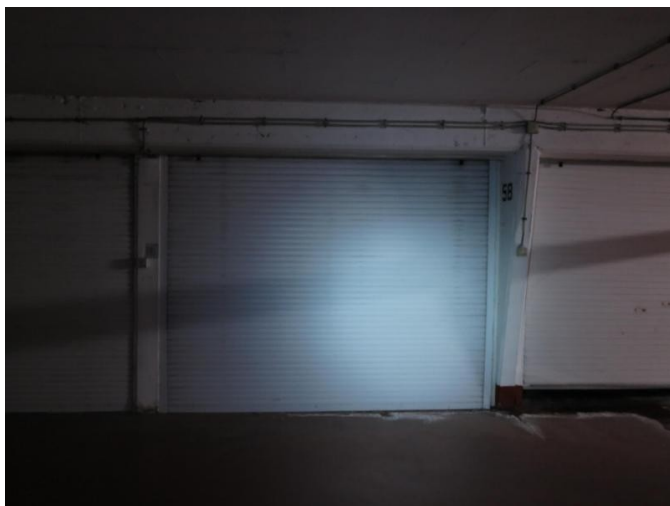
Vrije foto

Advies

Constructie in beton

Identificatiemethode	Vaststelling & expertise (niet-asbestverdacht)
----------------------	--

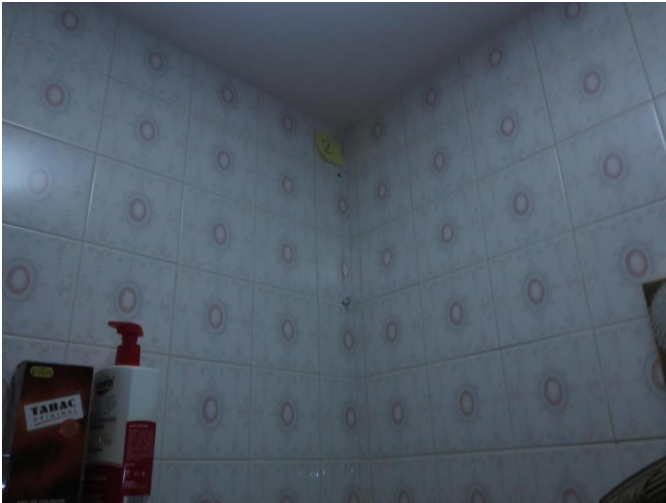
Fiche 3: Plafonds

Conclusie

Geen asbest

#	Type	Referentie	Resultaat
3.1	Mengmonster	2	Geen asbest

Beschrijving	Plafonds
Omgeving	Binnen
Primaire drager	Plafond
Bindmiddel van materiaal	Gips - kalk

Gebondenheid op basis van bindmiddel	Niet-hechtgebonden
Hoeveelheid (oppervlakte - dikte - aantal)	• 89,16 m ² - 1,00 cm - 1 stuk
Totaal volume	0,892 m ³
Identificatiemethode	Vaststelling met monstername
Destructieve handeling voor identificatie	Nee

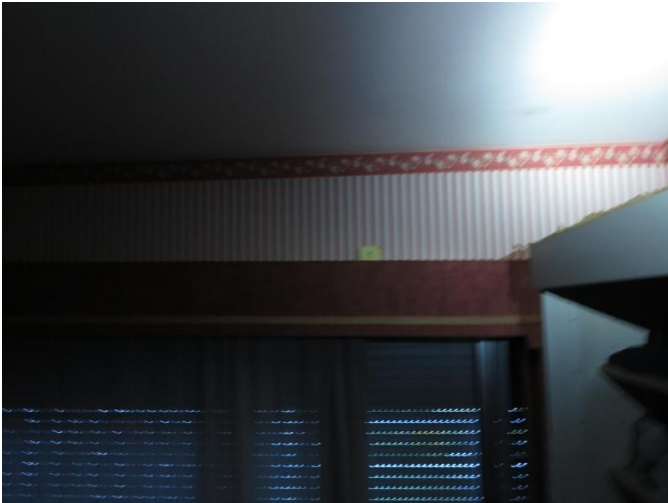
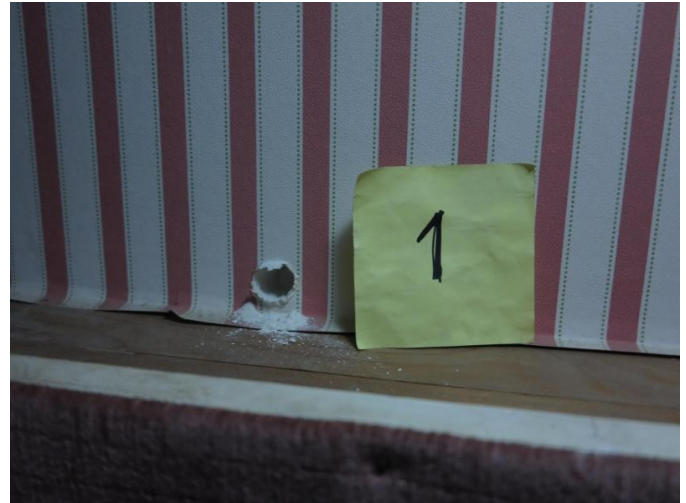
Conclusie

Geen asbest

#	Type	Referentie	Resultaat
4.1	Mengmonster	1	Geen asbest

Beschrijving	Muren
Omgeving	Binnen
Primaire drager	Binnenwand
Bindmiddel van materiaal	Gips - kalk

Gebondenheid op basis van bindmiddel	Niet-hechtgebonden
Hoeveelheid (oppervlakte - dikte - aantal)	• 260,00 m ² - 1,00 cm - 1 stuk
Totaal volume	2,60 m ³
Identificatiemethode	Vaststelling met monstername
Destructieve handeling voor identificatie	Nee
