# Asbestinventarisatetest

Prins Albertplein 3/301, 8670 Koksijde

Attestnummer : 20230626-000033.000

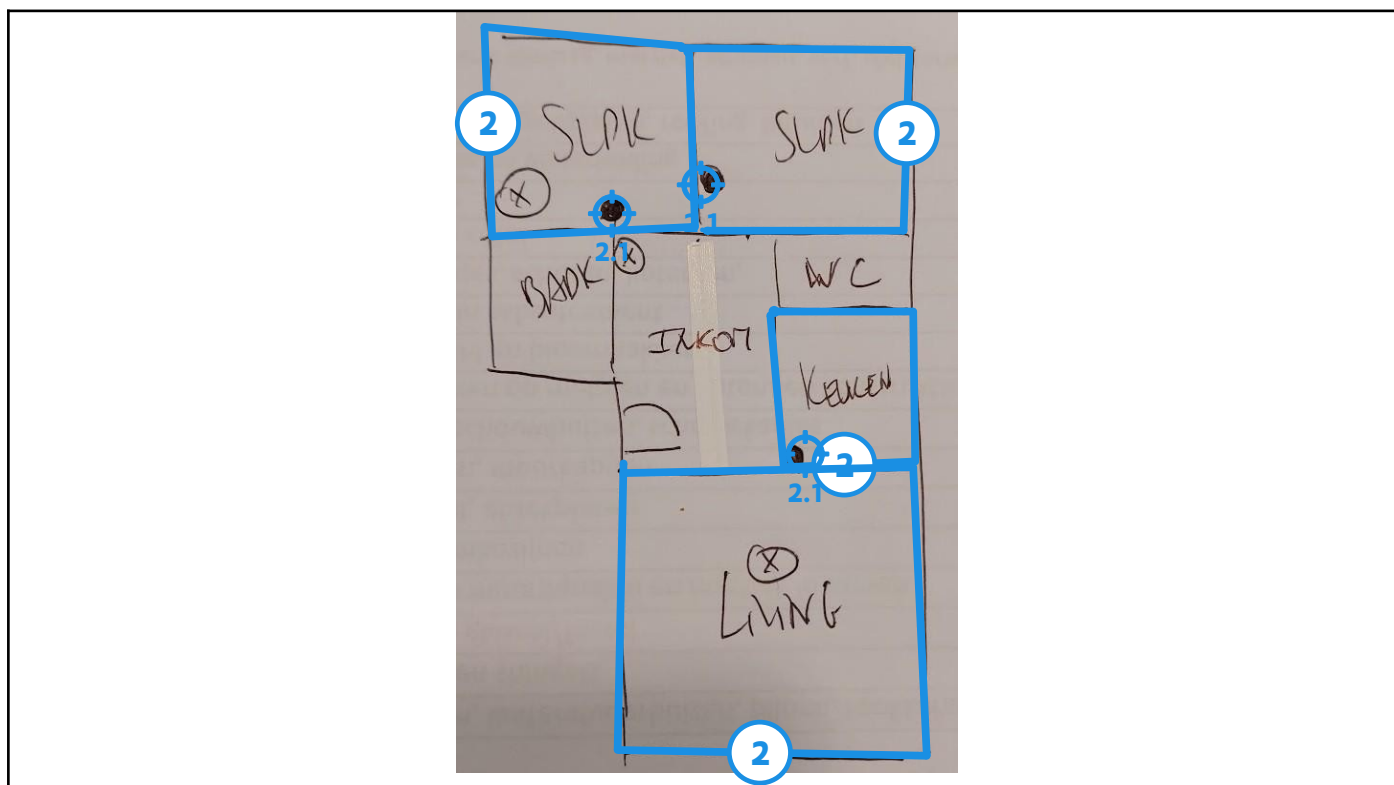
## Plan 1.1: PLAN muren

Beschrijving	Type	Actie
2. M1 Pleisterwerk muren	Geen asbest	-
2.1 Code: M1 Pleisterwerk muren	Mengmonster	-

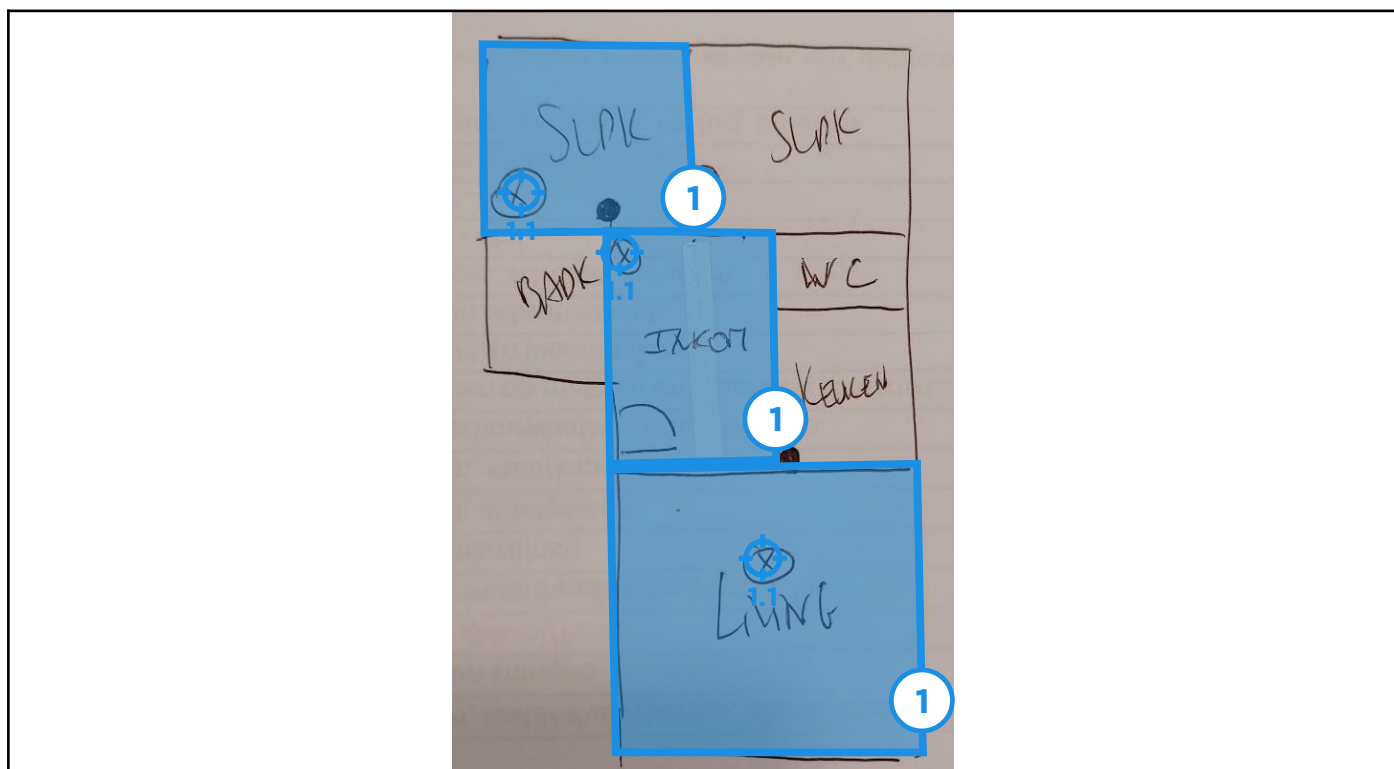
## Plan 1.2: PLAN plafonds

Beschrijving	Type	Actie
1. M2 Pleisterwerk plafonds	Geen asbest	-
1.1 Code: M2 Pleisterwerk Plafonds	Mengmonster	-

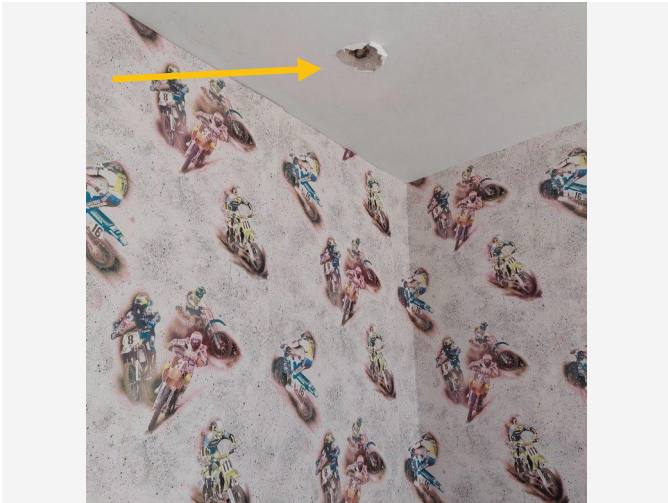
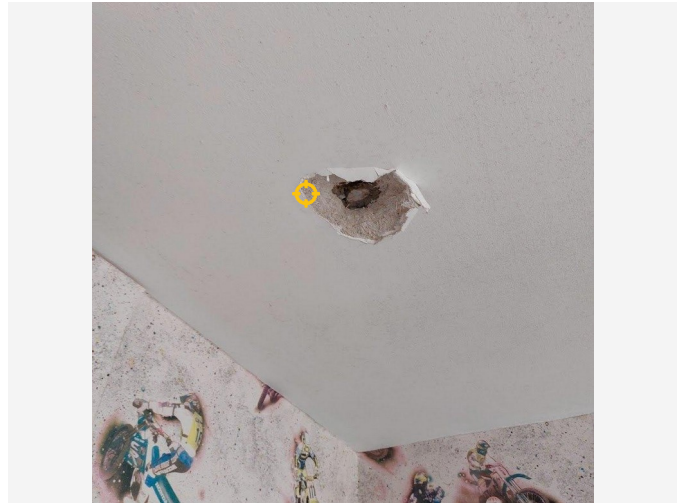
# Fiche 1: M2 Pleisterwerk plafonds

Overzichtsfoto

Detailfoto

Geen asbest

#	Type	Referentie	Resultaat
1.1	Mengmonster	M2 Pleisterwerk Plafonds	Geen asbest

Beschrijving	M2 Pleisterwerk plafonds
Omgeving	Binnen
Primaire drager	Plafond
Bindmiddel van materiaal	Gips - kalk

<b>Gebondenheid op basis van bindmiddel</b>	Niet-hechtgebonden
<b>Hoeveelheid (oppervlakte - dikte - aantal)</b>	• 74,00 m <sup>2</sup> - 1,00 cm - 1 stuk
<b>Totaal volume</b>	0,74 m <sup>3</sup>
<b>Identificatiemethode</b>	Vaststelling met monstername
<b>Destructieve handeling voor identificatie</b>	Nee

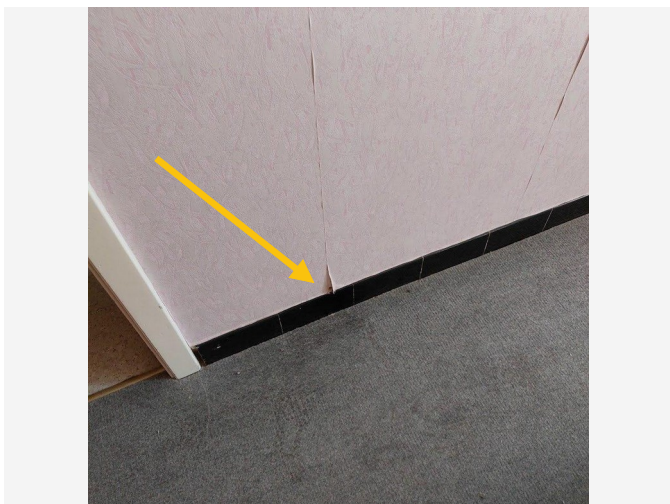
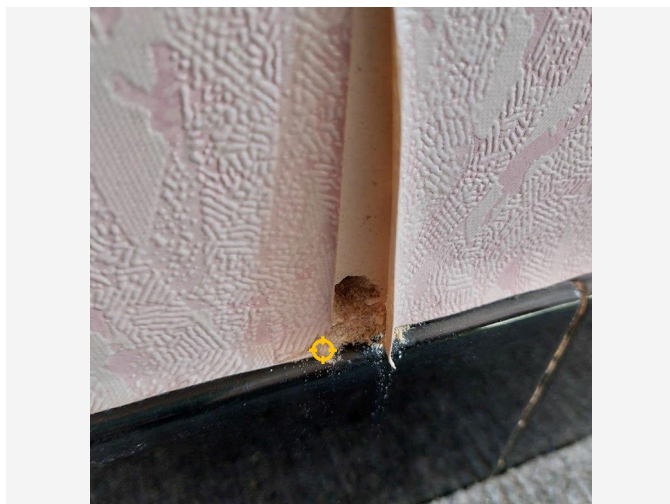
## Fiche 2: M1 Pleisterwerk muren

Overzichtsfoto

Detailfoto

Geen asbest

#	Type	Referentie	Resultaat
2.1	Mengmonster	M1 Pleisterwerk muren	Geen asbest

Beschrijving	M1 Pleisterwerk muren
Omgeving	Binnen
Primaire drager	Binnenwand
Bindmiddel van materiaal	Gips - kalk

<b>Gebondenheid op basis van bindmiddel</b>	Niet-hechtgebonden
<b>Hoeveelheid (oppervlakte - dikte - aantal)</b>	• 150,00 m <sup>2</sup> - 1,00 cm - 1 stuk
<b>Totaal volume</b>	1,50 m <sup>3</sup>
<b>Identificatiemethode</b>	Vaststelling met monstername
<b>Destructieve handeling voor identificatie</b>	Nee
