# Asbestinventarisatetest

Frère-Orbanstraat 39/0101, 8400 Oostende

Attestnummer : 20231110-000082.000

Uitgegeven op : 10.11.2023

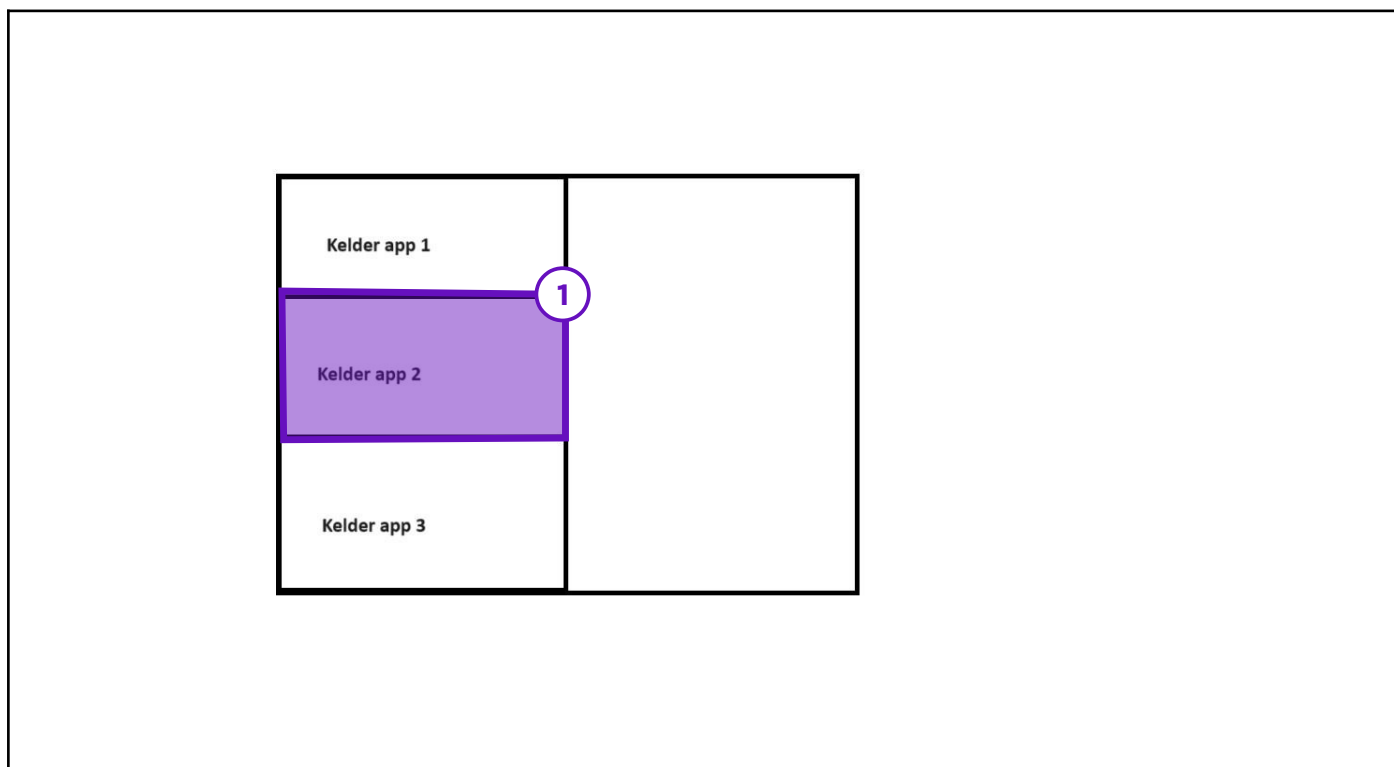
## Plan 2.1: Kelder

Beschrijving	Type	Actie
1. Kelder ruimte	Advies	-

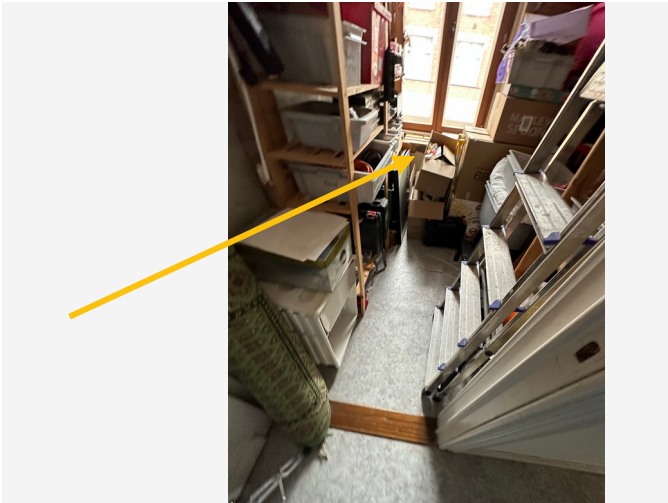
## Fiche 4: Pleisterwerk muren woning

Geen asbest

#	Type	Referentie	Resultaat
4.1	Mengmonster	frer-1	Geen asbest

Beschrijving	Pleisterwerk muren woning
Omgeving	Binnen
Primaire drager	Binnenwand
Bindmiddel van materiaal	Gips - kalk
