Asbestinventarisatetest

Torhoutsesteenweg 261/0001, 8400 Oostende

Attestnummer : 20250114-000229.000

Zone 1: Hoofdgebouw

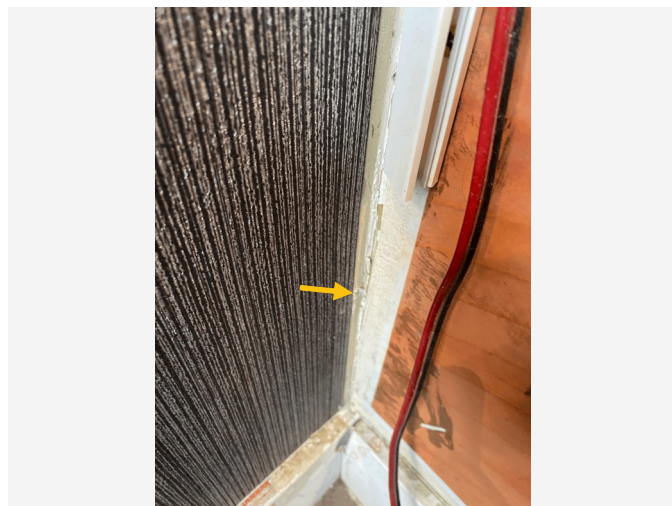
Fiche 2: Pleisterwerk muren

Geen asbest

#	Type	Referentie	Resultaat
2.1	Mengmonster	MMO	Geen asbest

Beschrijving	Pleisterwerk muren
Omgeving	Binnen
Primaire drager	Binnenwand
Bindmiddel van materiaal	Gips - kalk
Gebondenheid op basis van bindmiddel	Niet-hechtgebonden
Hoeveelheid (oppervlakte - dikte - aantal)	• 65,00 m ² - 1,00 cm - 1 stuk
Totaal volume	0,65 m ³
Identificatiemethode	Vaststelling met monsternamen
Destructieve handeling voor identificatie	Nee
