Asbestinventarisatetest

35002B0060/00X008 - Groendendijkstraat 70+, 8450 Bredene

Attestnummer : 20251125-000275.001

Asbestveilig (maar niet asbestvrij)

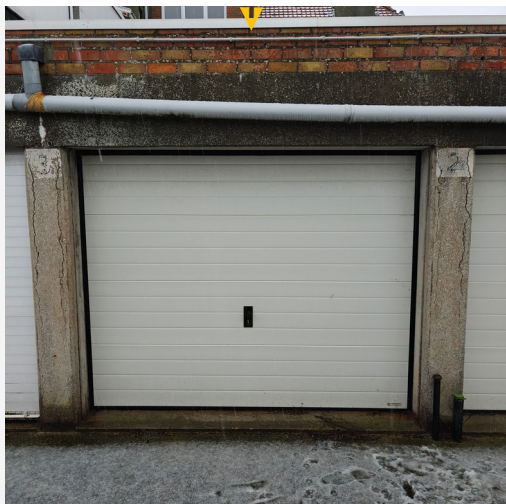
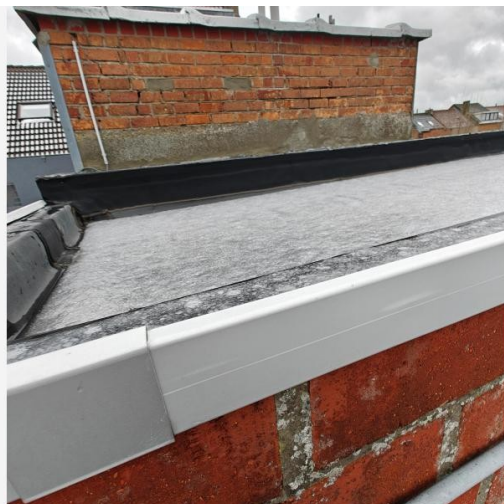
Overzichtsfoto

Het asbestmateriaal valt onder de mijlpaal van 2040.

Eindbeoordeling materiaalrisico	Laag materiaalrisico en/of verlaagde kans op vezelvrijgave
---------------------------------	--

Gebondenheid	Categorie 1: hechtgebonden in oorsprong
Asbestsoort (vezeltype)	Alleen chrysotiel
Asbestconcentratie	Laag (< 50%)
Afschermingsgraad van het gehele materiaal	Geheel of deels vrij aan de buitenlucht
Toestand van het materiaal	Licht beschadigd, licht verweerd. Intact calciumsilicaatmateriaal of categorie III 'gebondenheid'

Beschrijving	Roofing plat dak
Omgeving	Buiten
Primaire drager	Plat dak
Asbestmateriaal	Dak- en gevelbekleding - Roofing
Bindmiddel van asbestmateriaal	Bitumen (roofing, teer, asfalt)
Gebondenheid op basis van bindmiddel	Hecht
Hoeveelheid (oppervlakte - aantal)	<ul style="list-style-type: none">• 12,00 m² - 1 stuk
Totale oppervlakte	12,00 m ²
Eenvoudig bereikbaar	Ja
Bevestigingswijze	<ul style="list-style-type: none">• Verlijmd, ingegoten, versmeerd
Identificatiemethode	<p>De asbestdeskundige beoordeelt het materiaal als asbestverdacht en dus asbesthoudend, en dit zonder monsternamen.</p> <p>Motivatie: De materialen behoren niet toe aan de eigenaar voor wie de asbestdeskundige de asbestinventaris uitvoert.</p>
Destructieve handeling voor identificatie	Nee
Opmerking	<p>Behoort tot de gemene delen.</p> <p>Deze oppervlakte, volumes en gewichten zijn niet gemeten, maar geschat op basis van een benadering van de aanwezige roofing (de opgegeven hoeveelheden mogen niet gebruikt worden als maatstaf voor heffingen). Bij renovatie of sloop dient er een destructief onderzoek uitgevoerd te worden van de roofing.</p>

- Zorg voor een veilig beheer. Vermijd het beschadigen van het asbestmateriaal. Controleer de toestand jaarlijks op wijzigingen.

- Eenvoudige handelingen: mag via doe-het-zelf of door werknemer(s) met opleidingsattest eenvoudige handelingen
Als dit materiaal verwijderd kan worden zonder het te breken, te beschadigen..., dan mag met dit met eenvoudige handelingen.

Vermijd stofvorming en stofverspreiding op elk moment van de werken. Bevochtig of fixeer het materiaal.

Het gebruik van snel draaiende werktuigen (boormachine, slijpschijf, hogedrukreiniger...) is verboden.

Zorg voor gepaste persoonlijke beschermingsmiddelen: minimaal FFP3-mondmasker (EN 149), wegwerpoverall met kap (minimaal Cat III, type 5/6), wegwerphandschoenen en overschoenen of afspoelbaar schoeisel.

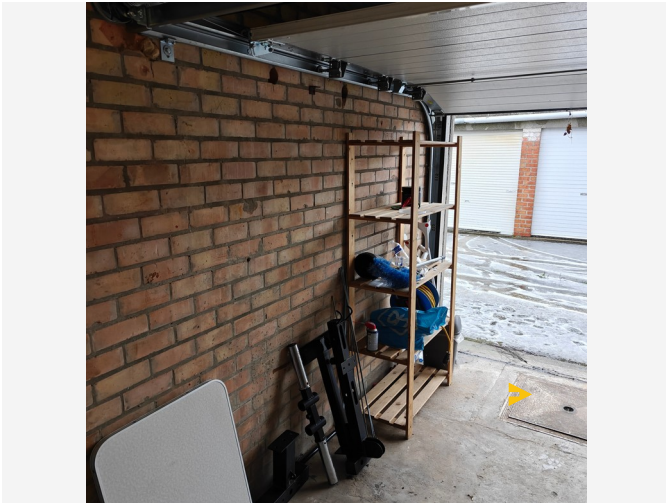
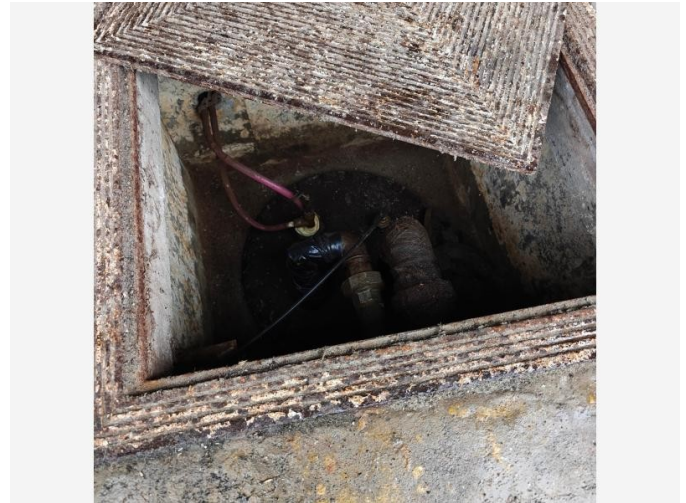
Situeringfoto

De asbestdeskundige kan, na het openen van het deksel van de put, geen asbestverdachte toepassingen waarnemen in de put.

Basis voor advies	De asbestdeskundige beoordeelt het materiaal als niet-asbestverdacht.
--------------------------	---

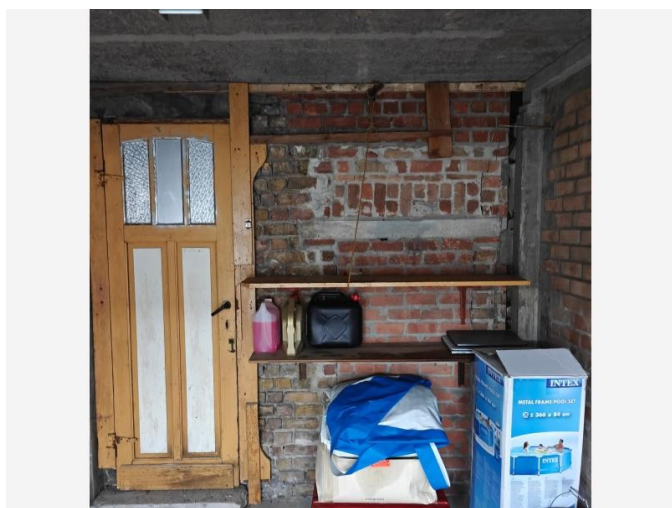
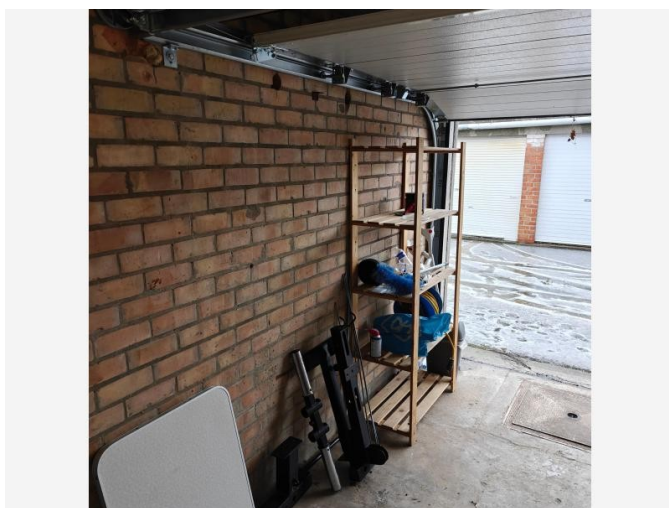
Beschrijving	Notitie	Terug te vinden op plannen
Fiche 3: Pleisterwerk	Geen pleisterwerk in de garage aanwezig.	Plan 1.1: Plan garage
Fiche 4: Materialen van de rookgaskanalen	Geen rookgaskanalen in de garage aanwezig.	-
Fiche 5: Materialen aan de stookketel	Geen stookketel in de garage aanwezig.	-
Fiche 6: Materialen onder de dakbedekking	Geen onderdak of dergelijke in de garage aanwezig.	-
Fiche 7: Mastiek schrijnwerk	Geen mastiek waar te nemen.	-
Fiche 8: Materialen liftinfrastructuur	Geen lift in de garage aanwezig.	-
Fiche 9: Leidingisolatie	Niet aanwezig in de garage.	-
