Asbestinventarisatetest

35002B0060/00X008 - Groendendijkstraat 70+, 8450 Bredene

Attestnummer : 20251230-000142.000

Uitgegeven op : 30.12.2025

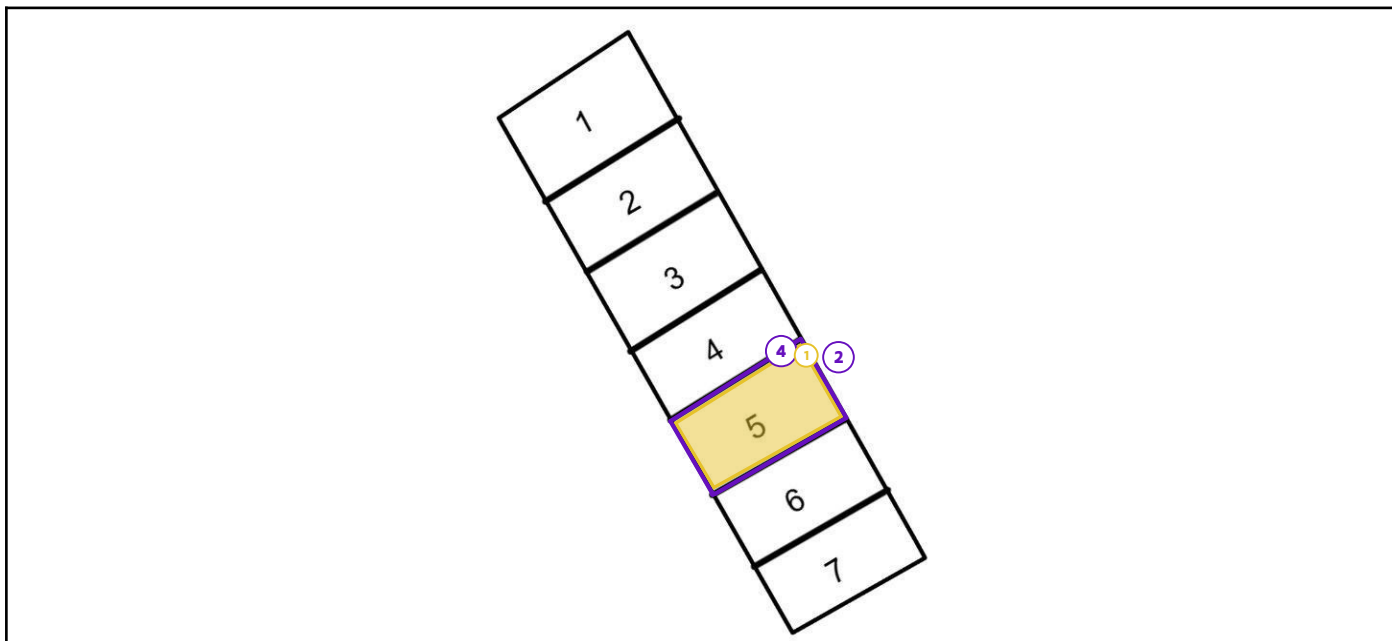
Plan 1.1: Plan garage

Beschrijving	Type	Actie
1. Roofing plat dak	Asbestmateriaal	Zorgvuldig beheren
2. Garage nr 5	Advies	-
4. Geen pleisterwerk aanwezig	Overige ruimte of materiaal	-

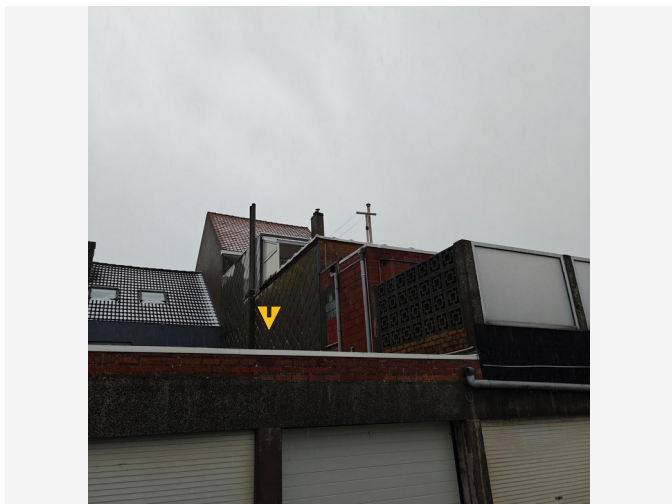
Overzichtsfoto

Detailfoto

Eindbeoordeling materiaalrisico	Laag materiaalrisico en/of verlaagde kans op vezelvrijgave
---------------------------------	--

Gebondenheid	Categorie 1: hechtgebonden in oorsprong
Asbestsoort (vezeltype)	Alleen chrysotiel
Asbestconcentratie	Laag (< 50%)
Afschermingsgraad van het gehele materiaal	Geheel of deels vrij aan de buitenlucht
Toestand van het materiaal	Licht beschadigd, licht verweerd. Intact calciumsilicaatmateriaal of categorie III 'gebondenheid'

Beschrijving	Roofing plat dak
Omgeving	Buiten
Primaire drager	Plat dak
Asbestmateriaal	Dak- en gevelbekleding - Roofing
Bindmiddel van asbestmateriaal	Bitumen (roofing, teer, asfalt)
Gebondenheid op basis van bindmiddel	Hecht
Hoeveelheid (oppervlakte - aantal)	<ul style="list-style-type: none">• 20,00 m² - 1 stuk
Totale oppervlakte	20,00 m ²
Eenvoudig bereikbaar	Ja
Bevestigingswijze	<ul style="list-style-type: none">• Verlijmd, ingegoten, versmeerd
Identificatiemethode	<p>De asbestdeskundige beoordeelt het materiaal als asbestverdacht en dus asbesthoudend, en dit zonder monstername.</p> <p>Motivatie: De materialen behoren niet toe aan de eigenaar voor wie de asbestdeskundige de asbestinventaris uitvoert.</p>
Destructieve handeling voor identificatie	Nee
Opmerking	<p>Dak behoort tot de gemene delen.</p> <p>Deze oppervlakte, volumes en gewichten zijn niet gemeten, maar geschat op basis van een benadering van de aanwezige roofing (de opgegeven hoeveelheden mogen niet gebruikt worden als maatstaf voor heffingen). Bij renovatie of sloop dient er een destructief onderzoek uitgevoerd te worden van de roofing.</p>

- Zorg voor een veilig beheer. Vermijd het beschadigen van het asbestmateriaal. Controleer de toestand jaarlijks op wijzigingen.
- Voer bijkomende staalname(s) uit.

- Eenvoudige handelingen: mag via doe-het-zelf of door werknemer(s) met opleidingsattest eenvoudige handelingen
Als dit materiaal verwijderd kan worden zonder het te breken, te beschadigen..., dan mag met dit met eenvoudige handelingen.
Vermijd stofvorming en stofverspreiding op elk moment van de werken. Bevochtig of fixeer het materiaal.
Het gebruik van snel draaiende werktuigen (boormachine, slijpschijf, hogedrukreiniger...) is verboden.
Zorg voor gepaste persoonlijke beschermingsmiddelen: minimaal FFP3-mondmasker (EN 149), wegwerpoverall met kap (minimaal Cat III, type 5/6), wegwerphandschoenen en overschoenen of afspoelbaar schoeisel.

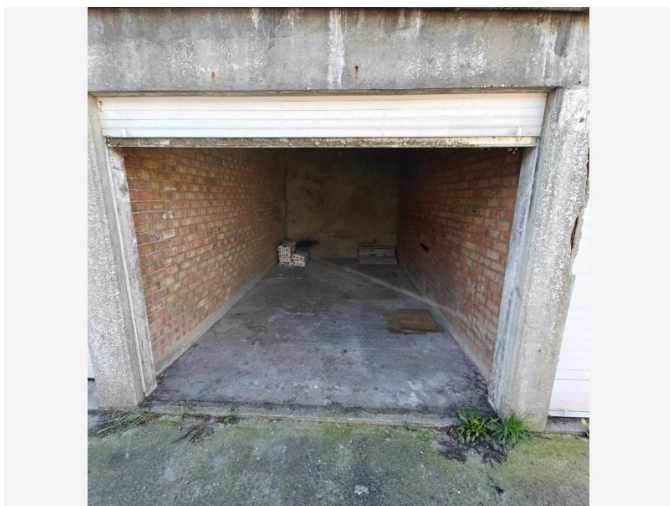
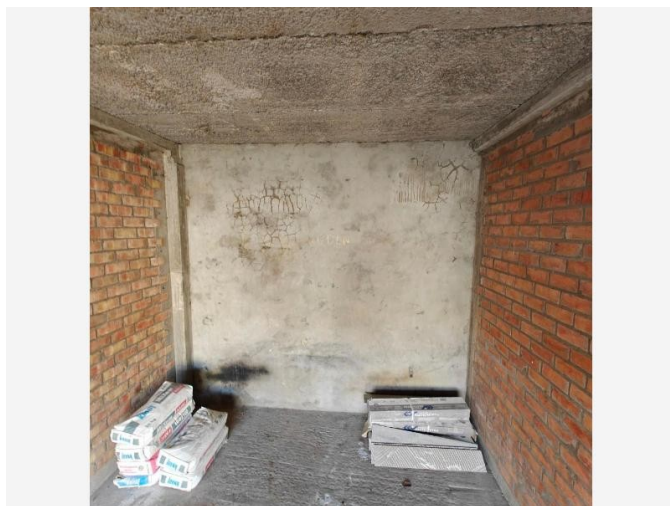
Situeringfoto

Detailfoto

Tijdens de audiovisuele controle van de privatieve delen van de garagebox stelt de asbestdeskundige geen asbestverdachte toepassingen vast.

Basis voor advies	De asbestdeskundige beoordeelt het materiaal als niet-asbestverdacht.
--------------------------	---

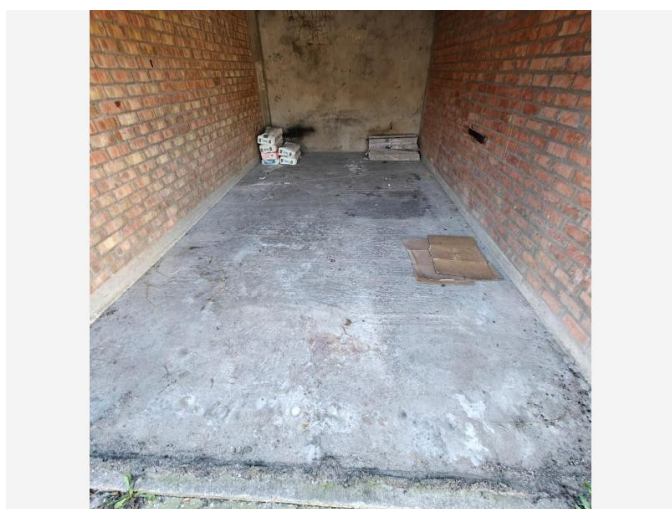
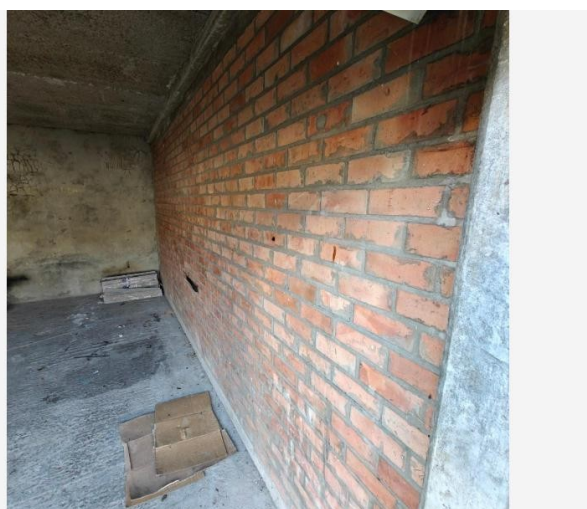
Beschrijving	Notitie	Terug te vinden op plannen
Fiche 3: Leidingisolatie	Niet aanwezig in de garage.	-
Fiche 4: Geen pleisterwerk aanwezig	Geen pleisterwerk in de garage aanwezig.	Plan 1.1: Plan garage
Fiche 5: Materialen liftinfrastructuur	Geen lift in de garage aanwezig.	-
Fiche 6: Materialen aan de stookketel	Geen stookketel in de garage aanwezig.	-
Fiche 7: Mastiek schrijnwerk	Geen mastiek of katten waarneembaar.	-
Fiche 8: Materialen onder de dakbedekking	Het dak (met eventueel onderdak) behoort tot de gemene delen. De scoop van het inspectiebezoek betreft de privatieve delen van de garage.	-
Fiche 9: Materialen van de rookgaskanalen	Het betreft een privatieve garage, zonder rookgaskanalen.	-

Situeringfoto

Detailfoto
