# Asbestinventarisatetest

35002B0060/00X008 - Groendendijkstraat 70+, 8450 Bredene

Attestnummer : 20251125-000296.000

Uitgegeven op : 25.11.2025

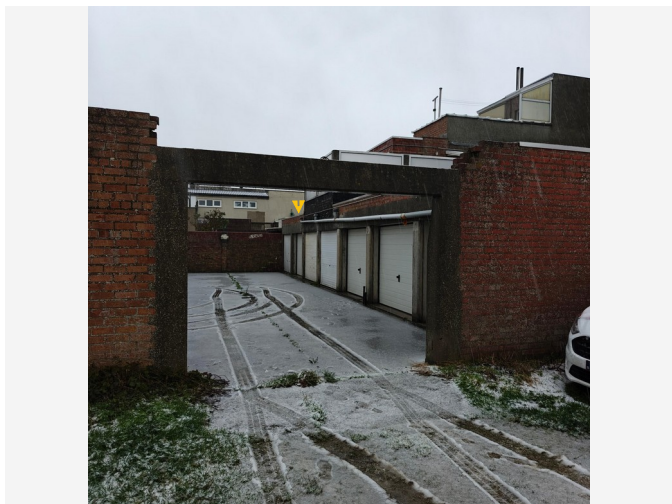
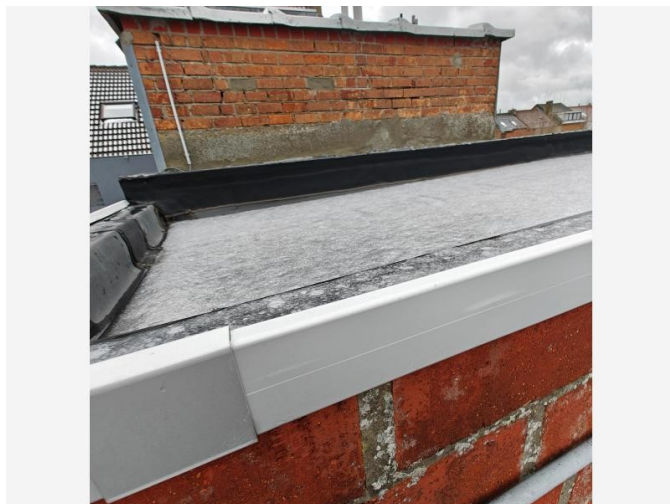
Overzichtsfoto

Eindbeoordeling materiaalrisico	Laag materiaalrisico en/of verlaagde kans op vezelvrijgave
---------------------------------	------------------------------------------------------------

Gebondenheid	Categorie 1: hechtgebonden in oorsprong
Asbestsoort (vezeltype)	Alleen chrysotiel
Asbestconcentratie	Laag (< 50%)
Afschermingsgraad van het gehele materiaal	Geheel of deels vrij aan de buitenlucht
Toestand van het materiaal	Licht beschadigd, licht verweerd. Intact calciumsilicaatmateriaal of categorie III 'gebondenheid'

Beschrijving	Roofing plat dak
Omgeving	Buiten
Primaire drager	Plat dak
Asbestmateriaal	Dak- en gevelbekleding - Roofing
Bindmiddel van asbestmateriaal	Bitumen (roofing, teer, asfalt)
Gebondenheid op basis van bindmiddel	Hecht
Hoeveelheid (oppervlakte - aantal)	<ul style="list-style-type: none"><li>• 12,00 m<sup>2</sup> - 1 stuk</li></ul>
Totale oppervlakte	12,00 m <sup>2</sup>
Eenvoudig bereikbaar	Ja
Bevestigingswijze	<ul style="list-style-type: none"><li>• Verlijmd, ingegoten, versmeerd</li></ul>
Identificatiemethode	<p>De asbestdeskundige beoordeelt het materiaal als asbestverdacht en dus asbesthoudend, en dit zonder monsternamen.</p> <p>Motivatie: De materialen behoren niet toe aan de eigenaar voor wie de asbestdeskundige de asbestinventaris uitvoert.</p>
Destructieve handeling voor identificatie	Nee
Opmerking	<p>Behoort tot de gemene delen.</p> <p>Deze oppervlakte, volumes en gewichten zijn niet gemeten, maar geschat op basis van een benadering van de aanwezige roofing (de opgegeven hoeveelheden mogen niet gebruikt worden als maatstaf voor heffingen). Bij renovatie of sloop dient er een destructief onderzoek uitgevoerd te worden van de roofing.</p>

Het asbestmateriaal valt onder de mijlpaal van 2040.

Zorgvuldig beheren

- Zorg voor een veilig beheer. Vermijd het beschadigen van het asbestmateriaal. Controleer de toestand jaarlijks op wijzigingen.
- Voer bijkomende staalname(s) uit.

- Eenvoudige handelingen: mag via doe-het-zelf of door werknemer(s) met opleidingsattest eenvoudige handelingen  
Als dit materiaal verwijderd kan worden zonder het te breken, te beschadigen..., dan mag met dit met eenvoudige handelingen.  
Vermijd stofvorming en stofverspreiding op elk moment van de werken. Bevochtig of fixeer het materiaal.  
Het gebruik van snel draaiende werktuigen (boormachine, slijpschijf, hogedrukreiniger...) is verboden.  
Zorg voor gepaste persoonlijke beschermingsmiddelen: minimaal FFP3-mondmasker (EN 149), wegwerpoverall met kap (minimaal Cat III, type 5/6), wegwerphandschoenen en overschoenen of afspoelbaar schoeisel.
