Asbestinventarisatetest

Dorpsstraat 166, 2940 Stabroek

Attestnummer : 20250523-000243.000

Zone 1: Woning

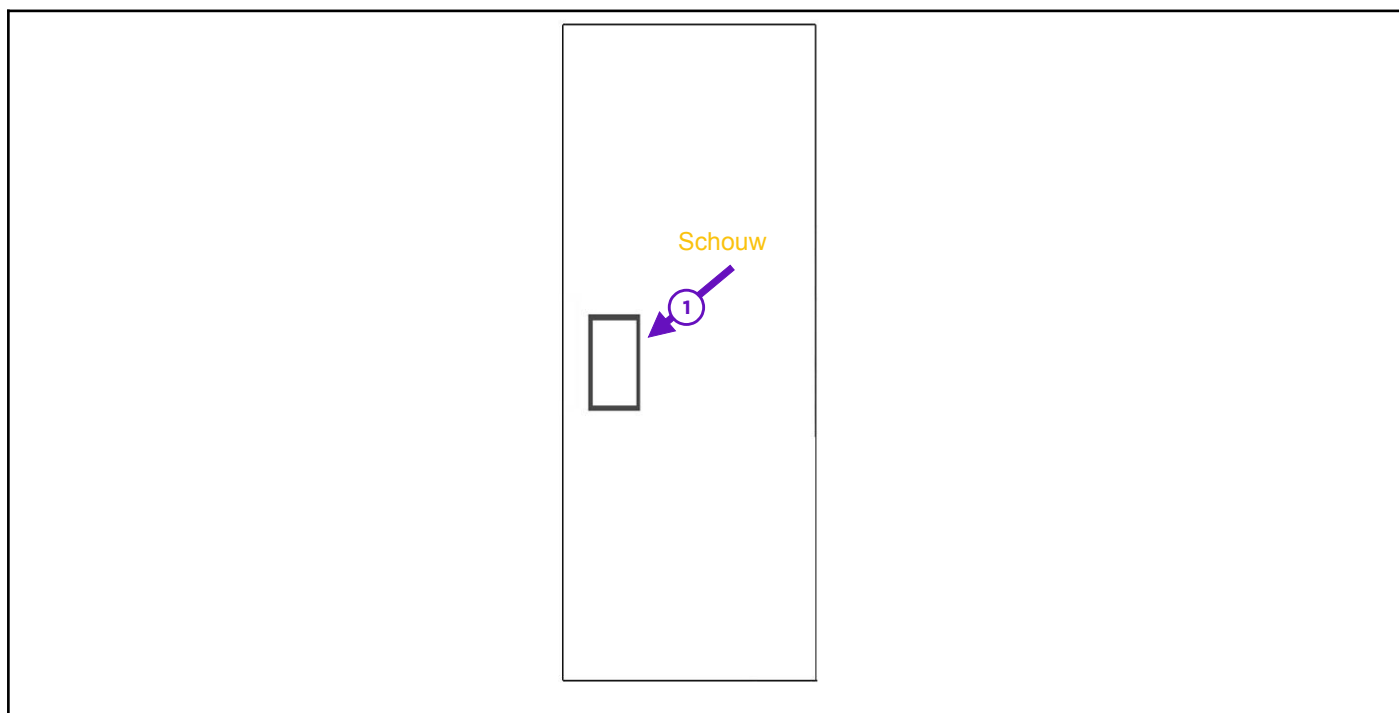
Plan 1.6: Dak

Beschrijving	Type	Actie
1. Bovenzijde en binnenzijde van de schouw	Beperking	-

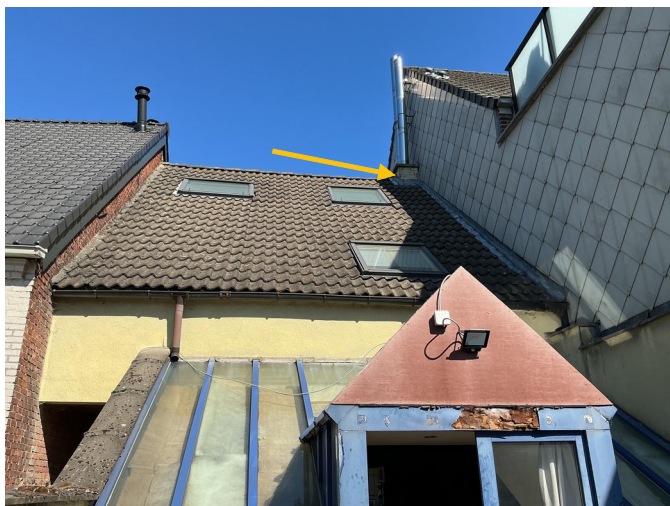
Situeringfoto

Tijdelijke beperking

Reden: Het te onderzoeken materiaal situeert zich hoger dan 3,50 m te rekenen vanaf een veilige ondergrond

Uitleg van de asbestdeskundige: De bovenzijde/binnenzijde van de schouw is enkel bereikbaar met een hoogtewerker. Aangezien er tijdens de inspectie geen hoogtewerker beschikbaar was, kon dit onderdeel niet visueel onderzocht worden.

(Asbest)materiaal	Rookgaskanaal
Karakterisatie	Asbest (verdacht)
Primaire drager	Schuin dak

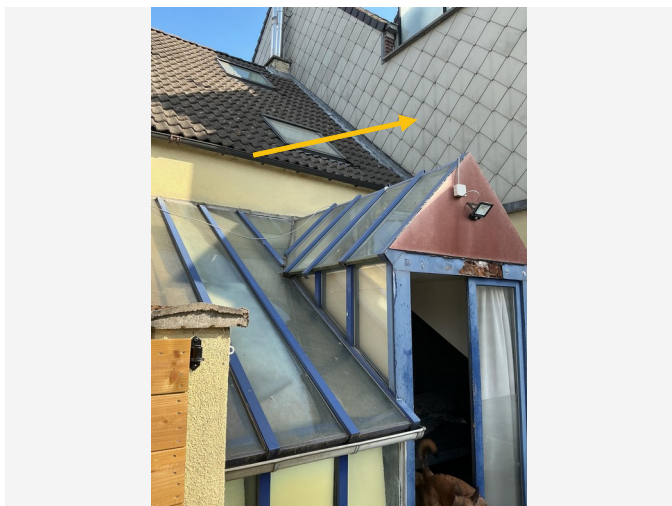
Vrije foto

Leien in vezelcement vast aan de gevel van de buren, behoren niet tot de inspectielocatie.

Identificatiemethode	Redelijk vermoeden
Primaire drager	Wand buitenschil
(Asbest)materiaal	Dak- en gevelbekleding - Lei, shingle
Bindmiddel	Cement
Gebondenheid bindmiddel	Hecht

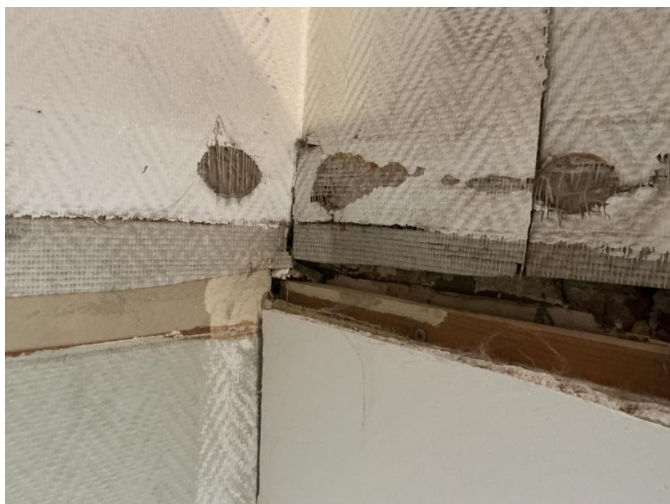
Vrije foto

De wanden bestaan uit beplating. In het kader van een niet destructief onderzoek konden de achterliggende lagen niet worden geanalyseerd. Enkel door deze te verwijderen of door een destructief onderzoek kunnen de achterliggende lagen geanalyseerd worden. Bij vernieuwing van deze binnenschil wordt aanbevolen om nieuw monstername te laten nemen.

Identificatiemethode	Redelijk vermoeden
Primaire drager	Binnenwand
(Asbest)materiaal	In-situ afwerkingslagen - Pleisterwerk (wand, plafond, ...)
Bindmiddel	Gips - kalk
Gebondenheid bindmiddel	Niet-hechtgebonden

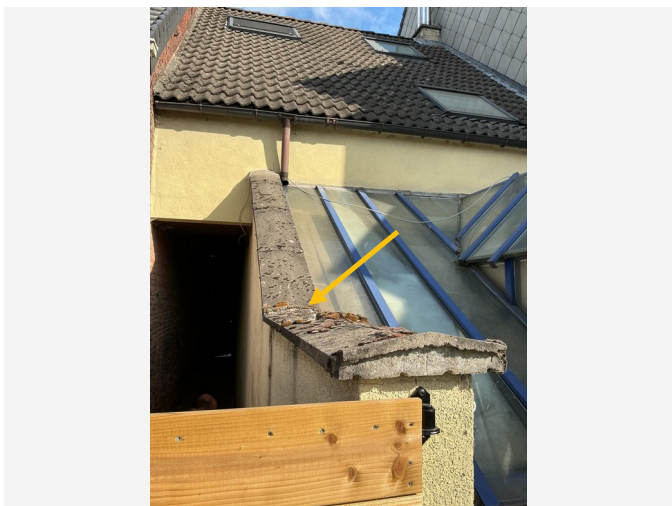
Fiche 4: Deksteen

Geen asbest

#	Type	Referentie	Resultaat
4.1	Puntmonster	STAB DS	Geen asbest

Beschrijving	Deksteen
Omgeving	Buiten
Primaire drager	Wand buitenschil
Bindmiddel van materiaal	Cement
Gebondenheid op basis van bindmiddel	Hecht
Hoeveelheid (oppervlakte - dikte - aantal)	• 3,36 m ² - 5,00 cm - 1 stuk
Totaal volume	0,168 m ³
Identificatiemethode	Vaststelling met monstername
Destructieve handeling voor identificatie	Nee

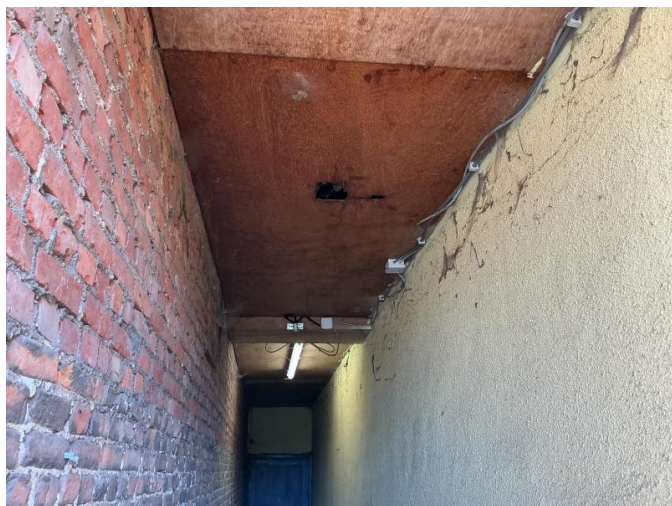
Fiche 5: Sierpleister

Geen asbest

#	Type	Referentie	Resultaat
5.1	Mengmonster	100525 DS - C	Geen asbest

Beschrijving	Sierpleister
Omgeving	Buiten
Primaire drager	Wand buitenschil
Bindmiddel van materiaal	Gips - kalk
Gebondenheid op basis van bindmiddel	Niet-hechtgebonden
Hoeveelheid (oppervlakte - dikte - aantal)	• 76,00 m ² - 2,00 cm - 1 stuk
Totaal volume	1,52 m ³
Identificatiemethode	Vaststelling met monsternamen
Destructieve handeling voor identificatie	Nee
