Asbestinventarisatetest

Vennestraat 82, 2275 Lille

Attestnummer : 20231013-000079.000

Asbestveilig

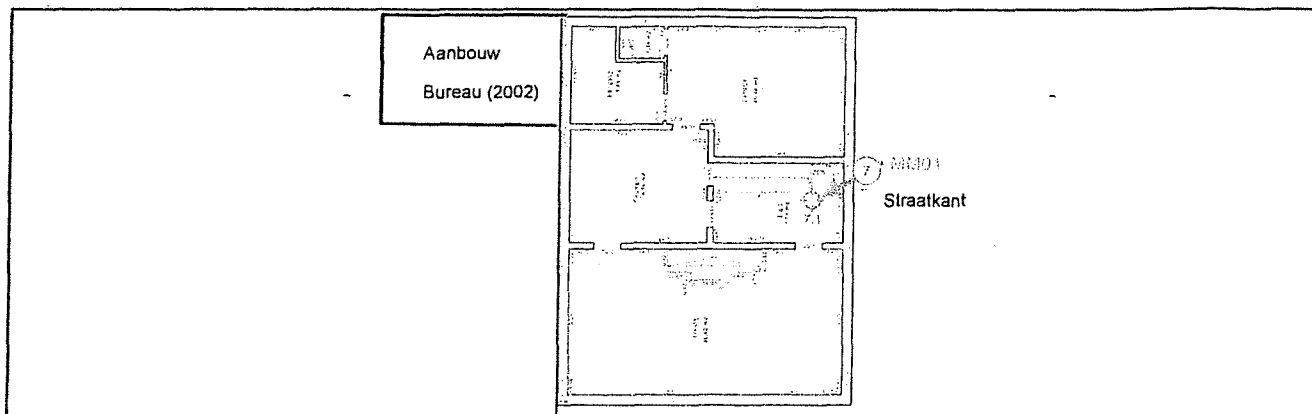
Plan 1.1: grondplan - oud

Beschrijving	Type	Actie
7. Bronfiche pleister plafond	Geen asbest	-
7.1 Code: MM01 - pleister plafond	Mengmonster	-

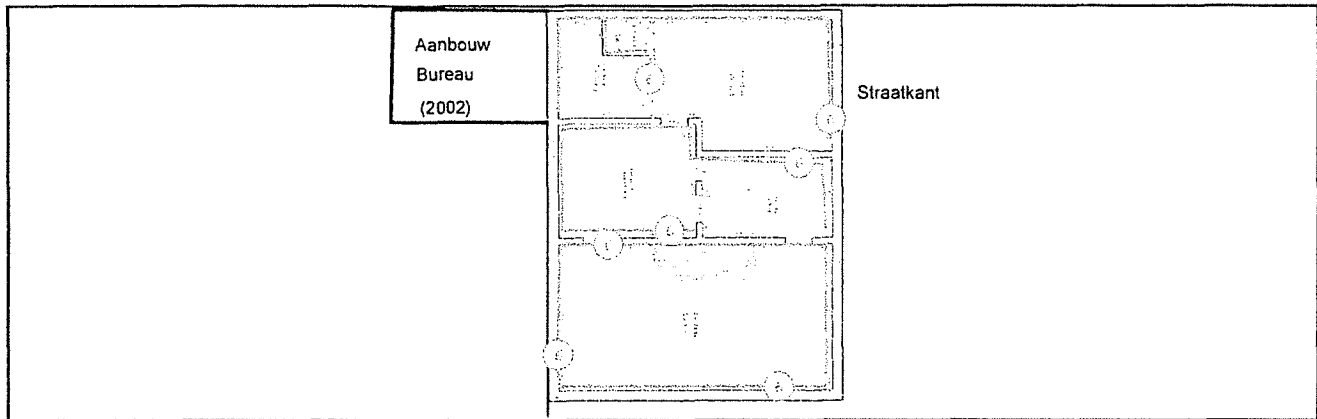
Plan 1.2: grondplan - oud

Beschrijving	Type	Actie
6. Bronfiche Pleister - muur	Geen asbest	-

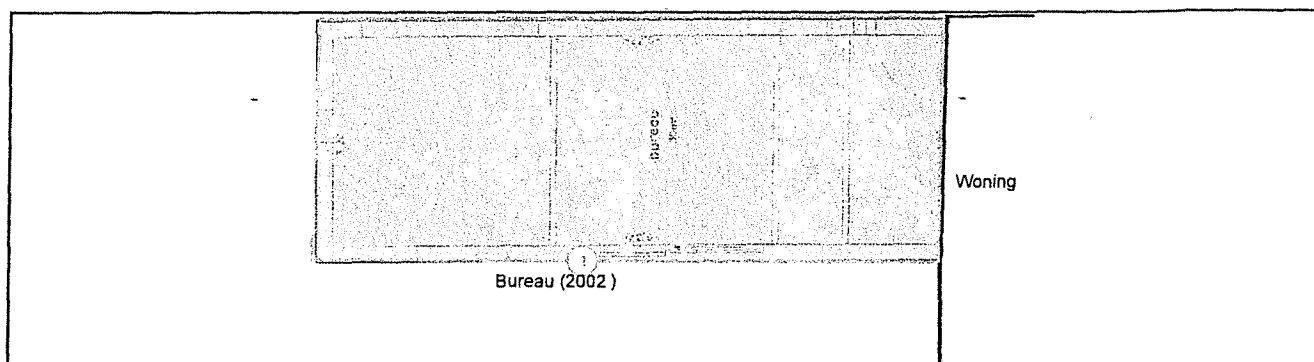
Plan 1.3: grondplan bureau

Beschrijving	Type	Actie
1. Uitsluitingsfiche aanbouw bureau (2002)	Uitsluiting	-

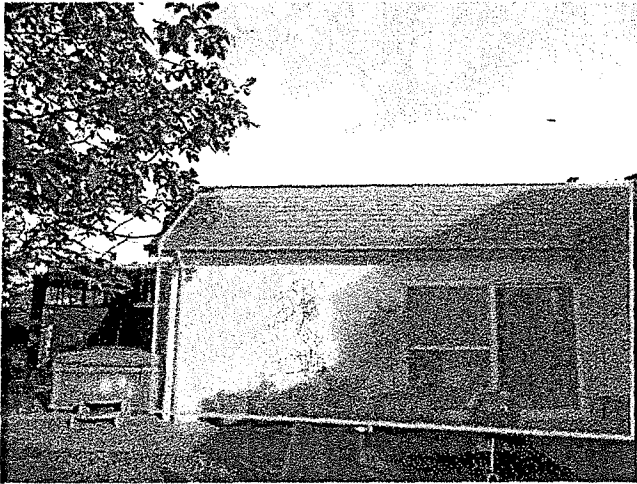
Fiche 1: Uitsluitingsfiche aanbouw bureau (2002)

Uitgesloten van inspectie

Bouwjaar: 2002

Constructies gebouwd vanaf 2001 moeten niet onderzocht worden

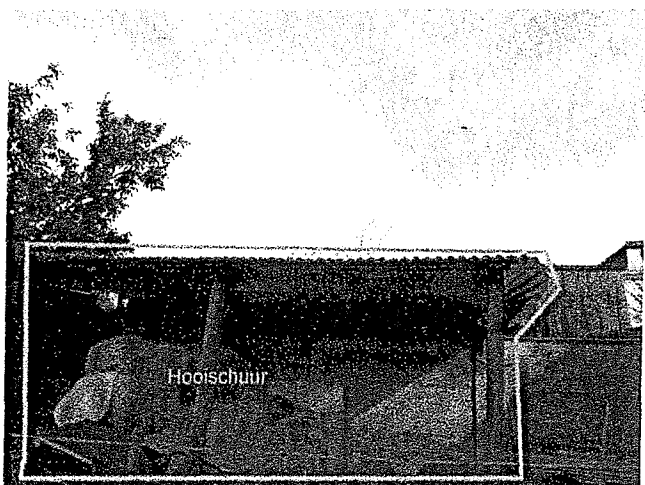
Fiche 2: Adviesfiche Hooischuur

- Hooischuur nagekeken
- maar geen asbesthoudende materialen kunnen vaststellen

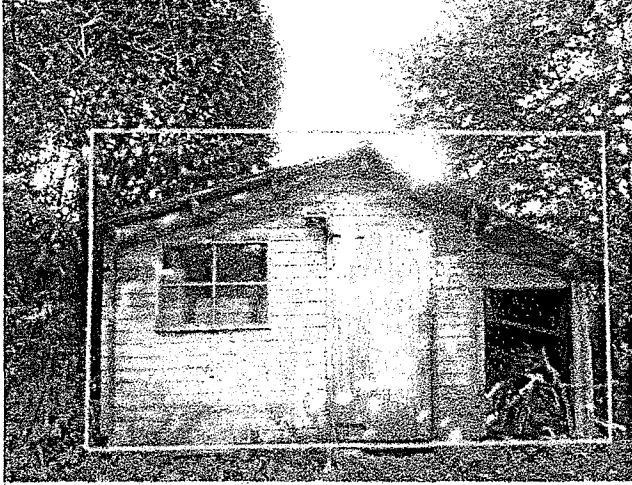
- Tuinhuis nagekeken
- maar geen asbesthoudende materialen kunnen vaststellen
- Tuinhuis ziet er ook relatief nieuw uit

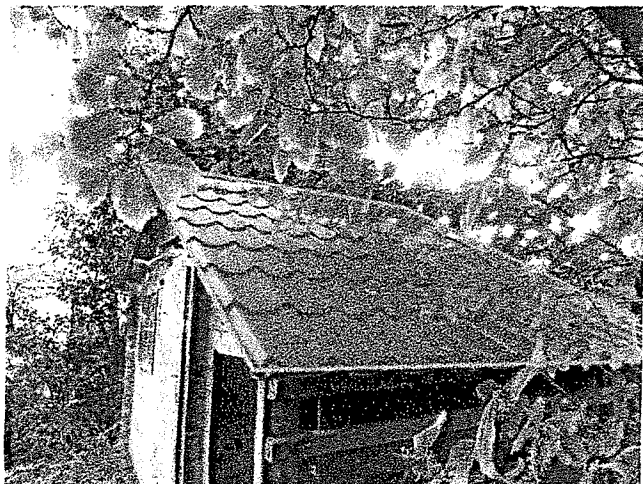
Fiche 4: Adviesfiche dakbedeking tuinhuis

Tuinhuis nagekeken

- maar geen asbesthoudende materialen kunnen vaststellen
- Dak is vervangen door een metalen dak

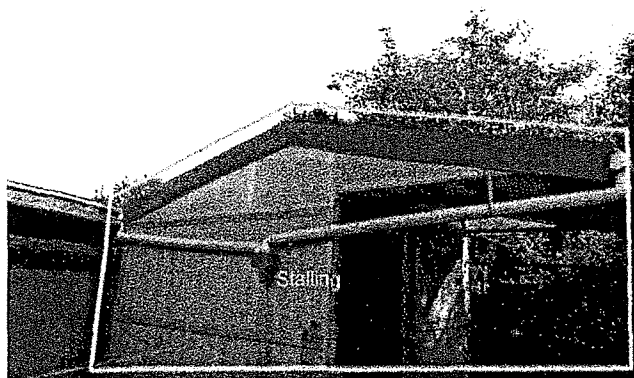
- Paardenstal nagekeken
- maar geen asbesthoudende materialen kunnen vaststellen
- onderkant dak geïsoleerd met isomo platen

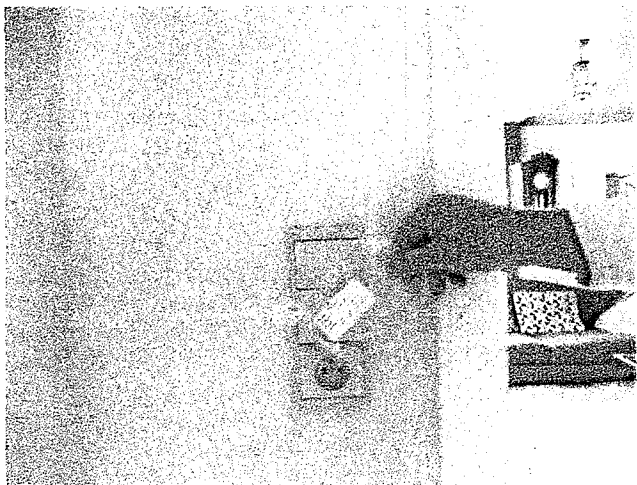
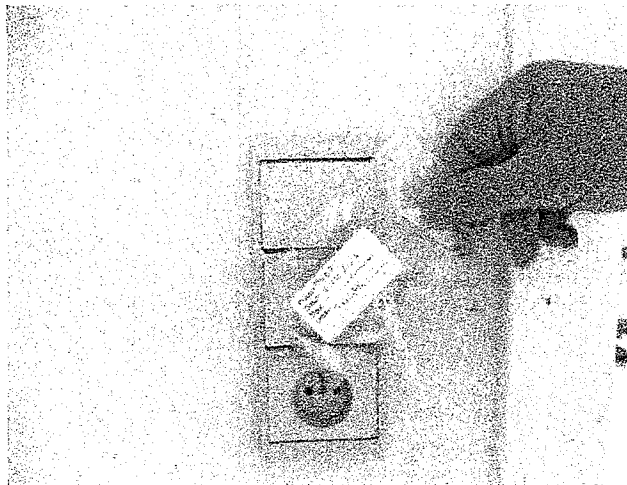
Fiche 6: Bronfiche Pleister - muur

Geen asbest

#	Type	Referentie	Resultaat
6.1	Mengmonster	MM02 - Muur	Geen asbest

Beschrijving	Bronfiche Pleister - muur
Omgeving	Binnen
Primaire drager	Binnenwand
Bindmiddel van materiaal	Gips - kalk

Gebondenheid op basis van bindmiddel	Niet-hechtgebonden
Hoeveelheid (oppervlakte - dikte - aantal)	• 252,00 m ² - 1,50 cm - 1 stuk
Totaal volume	3,78 m ³
Identificatiemethode	Vaststelling met monstername
Destructieve handeling voor identificatie	Nee
Opmerking	- Hoeveelheid geschat naar best vermogen (asbestvrij) - staal genomen in de hal

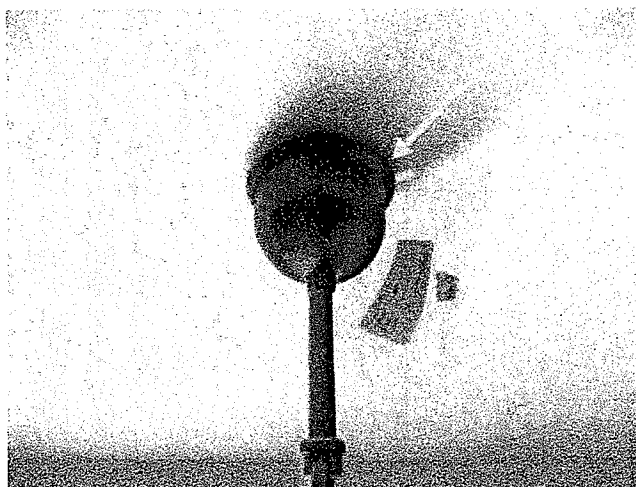
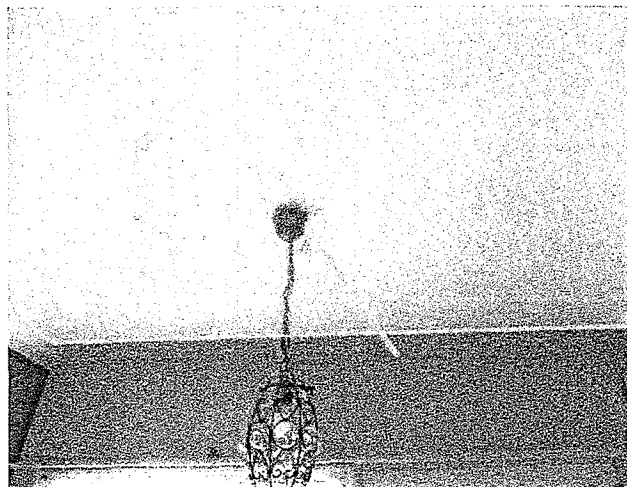
Fiche 7: Bronfiche pleister plafond

Geen asbest

#	Type	Referentie	Resultaat
7.1	Mengmonster	MM01 - pleister plafond	Geen asbest

Beschrijving	Bronfiche pleister plafond
Omgeving	Binnen
Primaire drager	Plafond
Bindmiddel van materiaal	Gips - kalk

Gebondenheid op basis van bindmiddel	Niet-hechtgebonden
Hoeveelheid (oppervlakte - dikte - aantal)	• 200,00 m ² - 1,00 cm - 1 stuk
Totaal volume	2,00 m ³
Identificatiemethode	Vaststelling met monstername
Destructieve handeling voor identificatie	Nee
Opmerking	- hoeveelheid geschat naar best vermogen (asbestvrij) - staal genomen in de hal
