Asbestinventarisatetest

Hofeinde 100, 2350 Vosselaar

Attestnummer : 20240325-000639.000

Niet-asbestveilig

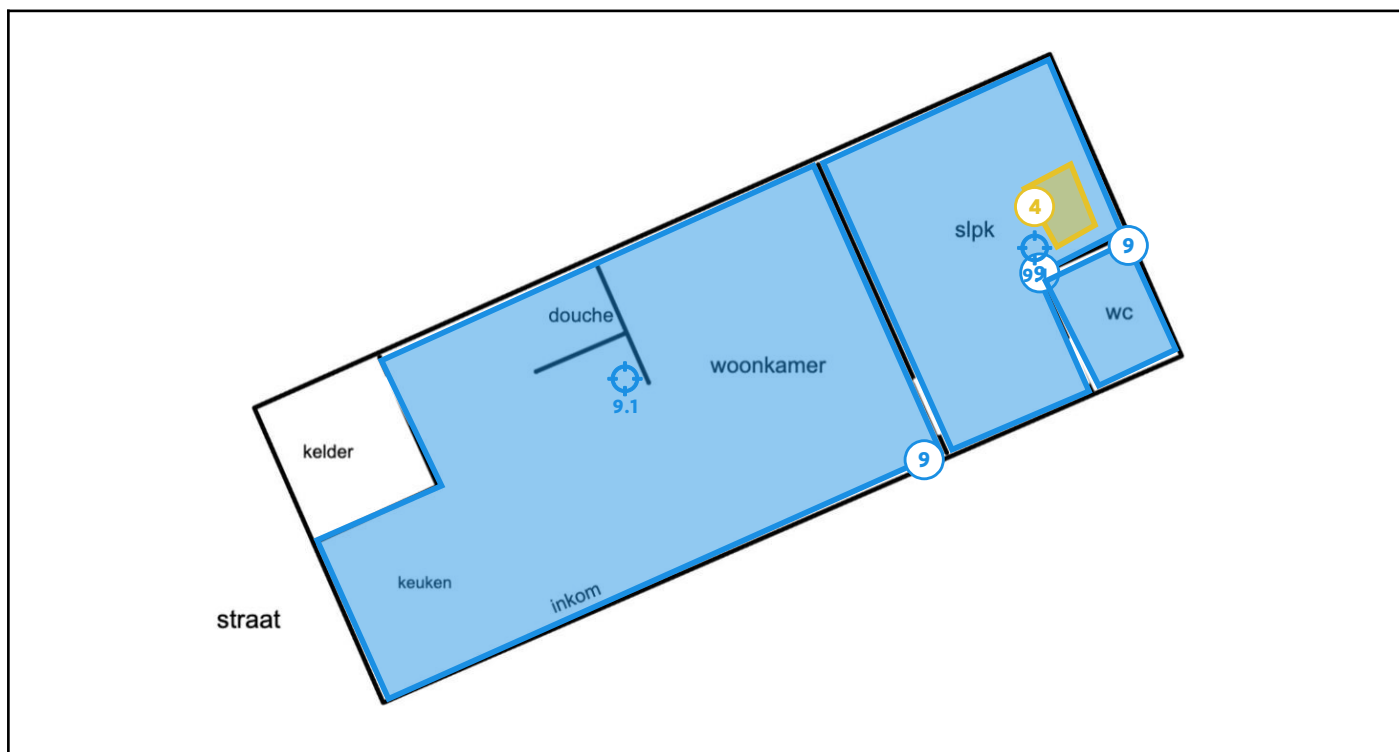
Plan 1.3: Gelijkvloers (plafonds)

Beschrijving	Type	Actie
4. Zolderluik menuiserie	Asbestmateriaal	Zorgvuldig beheren
9. Pleister Mengstaal Plafond	Geen asbest	-
9.1 Code: 2	Mengmonster	-

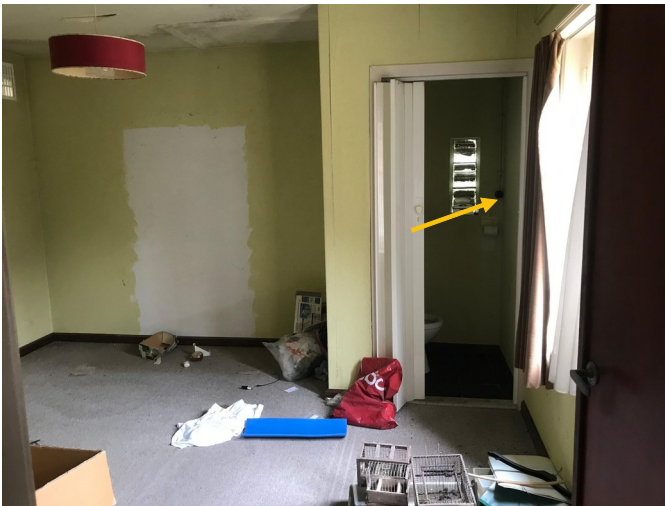
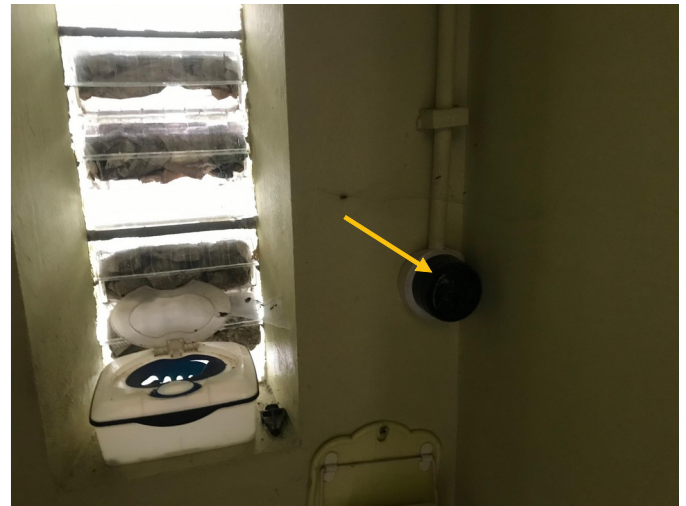
Eindbeoordeling materiaalisico	Laag materiaalisico en/of verlaagde kans op vezelvrijgave
--------------------------------	---

Gebondenheid	Categorie 1: hechtgebonden in oorsprong
Asbestsoort (vezeltype)	Crocidoliet aanwezig
Asbestconcentratie	Laag (< 50%)
Afschermingsgraad van het gehele materiaal	Geheel of deels (ook) vrij aan de binnenlucht
Toestand van het materiaal	Onbeschadigd, niet verweerd

Beschrijving	Bakeliet schakelaars
Omgeving	Binnen
Primaire drager	Communicatie en elektrische infrastructuur en uitrusting
Asbestmateriaal	Plaat, paneel, tablet - Type Bakeliet
Bindmiddel van asbestmateriaal	Kunststof of -hars
Gebondenheid op basis van bindmiddel	Hecht
Hoeveelheid (oppervlakte - dikte - aantal)	• 0,10 m ² - 0,30 cm - 1 stuk
Totaal volume	< 0,001 m ³
Eenvoudig bereikbaar	Ja
Bevestigingswijze	• Geschroefd
Identificatiemethode	Vaststelling zonder monstername

- Zorg voor een veilig beheer. Vermijd het beschadigen van het asbestmateriaal. Controleer de toestand jaarlijks op wijzigingen.

- Eenvoudige handelingen: mag via doe-het-zelf of door werknemer(s) met opleidingsattest eenvoudige handelingen
Bakeliet kan asbesthoudend zijn en kan enkel uitgesloten worden via een negatieve analyse. Monsternamen is echter niet mogelijk binnen het kader van het niet-destructief onderzoek. Deze armaturen kan men best voorzichtig losschroeven en dubbel verpakt afvoeren naar het recyclagepark.

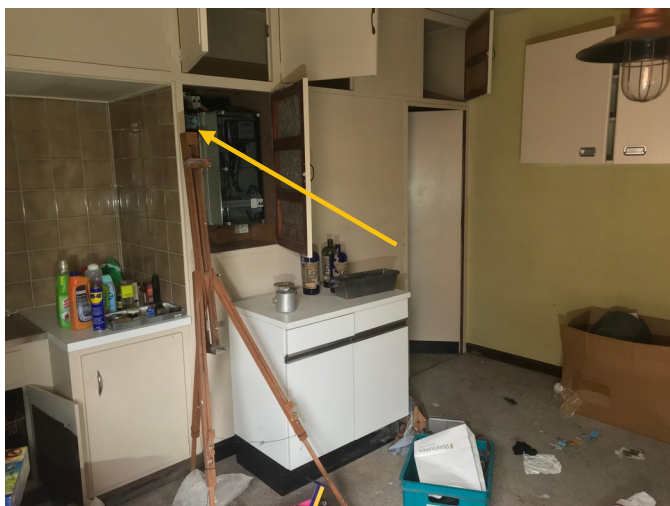
Eindbeoordeling materiaalrisico	Laag materiaalrisico en/of verlaagde kans op vezelvrijgave
---------------------------------	--

Gebondenheid	Categorie 1: hechtgebonden in oorsprong
Asbestsoort (vezeltype)	Alleen chrysotiel
Asbestconcentratie	Laag (< 50%)
Afschermingsgraad van het gehele materiaal	Geheel of deels (ook) vrij aan de binnenlucht
Toestand van het materiaal	Licht beschadigd, licht verweerd. Intact materiaal type Pical – asbestboard of categorie III 'gebondenheid'

Beschrijving	Asbestcement plaatje achter zekeringen
Omgeving	Binnen
Primaire drager	Communicatie en elektrische infrastructuur en uitrusting
Asbestmateriaal	Plaat, paneel, tablet - Type Massal
Bindmiddel van asbestmateriaal	Cement
Gebondenheid op basis van bindmiddel	Hecht
Hoeveelheid (oppervlakte - dikte - aantal)	• 0,04 m ² - 0,40 cm - 1 stuk
Totaal volume	< 0,001 m ³
Eenvoudig bereikbaar	Ja
Bevestigingswijze	• Geschroefd
Identificatiemethode	Vaststelling zonder monsternamen

- Zorg voor een veilig beheer. Vermijd het beschadigen van het asbestmateriaal. Controleer de toestand jaarlijks op wijzigingen.

- Eenvoudige handelingen: mag via doe-het-zelf of door werknemer(s) met opleidingsattest eenvoudige handelingen
Hechtgebonden asbestmaterialen in goede staat mag u zelf verwijderen als bij de verwijdering de toestand niet wijzigt. Dit is het geval wanneer u de asbesttoepassing kan demonteren met minimale beschadiging. Gedemonteerd materiaal met asbest, moet u (laten) afvoeren als asbestafval. Voer het asbestafval af naar het recyclepark, laat het ophalen door een geregistreerd inzamelaar of via uw aannemer

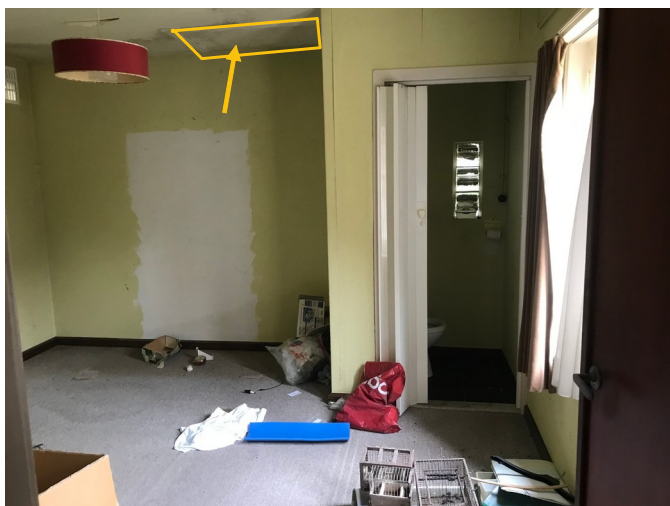
Eindbeoordeling materiaalrisico	Laag materiaalrisico en/of verlaagde kans op vezelvrijgave
---------------------------------	--

Gebondenheid	Categorie 1: hechtgebonden in oorsprong
Asbestsoort (vezeltype)	Crocidoliet aanwezig
Asbestconcentratie	Laag (< 50%)
Afschermingsgraad van het gehele materiaal	Niet stootvaste afscherming
Toestand van het materiaal	Licht beschadigd, licht verweerd. Intact materiaal type Pical – asbestboard of categorie III 'gebondenheid'

Beschrijving	Zolderluik menuiserie
Omgeving	Binnen
Primaire drager	Plafond
Asbestmateriaal	Plaat, paneel, tablet - Type Menuiserie
Bindmiddel van asbestmateriaal	Cement
Gebondenheid op basis van bindmiddel	Hecht
Hoeveelheid (oppervlakte - dikte - aantal)	• 1,00 m ² - 0,40 cm - 1 stuk
Totaal volume	0,004 m ³
Eenvoudig bereikbaar	Ja
Bevestigingswijze	• Genageld, geniet
Identificatiemethode	Vaststelling zonder monsternamen

Destructieve handeling voor identificatie	Nee
Opmerking	Het zolderluik is dichtgetimmerd met een Menuiserie plaat.

- Zorg voor een veilig beheer. Vermijd het beschadigen van het asbestmateriaal. Controleer de toestand jaarlijks op wijzigingen.

- Eenvoudige handelingen: mag via doe-het-zelf of door werknemer(s) met opleidingsattest eenvoudige handelingen
Hechtgebonden asbestmaterialen in goede staat mag u zelf verwijderen als bij de verwijdering de toestand niet wijzigt. Dit is het geval wanneer u de asbesttoepassing kan demonteren met minimale beschadiging. Gedemonteerd materiaal met asbest, moet u (laten) afvoeren als asbestafval. Voer het asbestafval af naar het recyclagepark, laat het ophalen door een geregistreerd inzamelaar of via uw aannemer

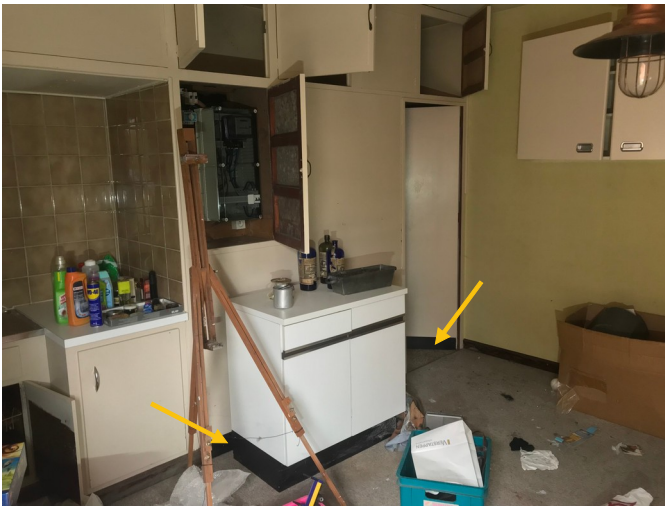
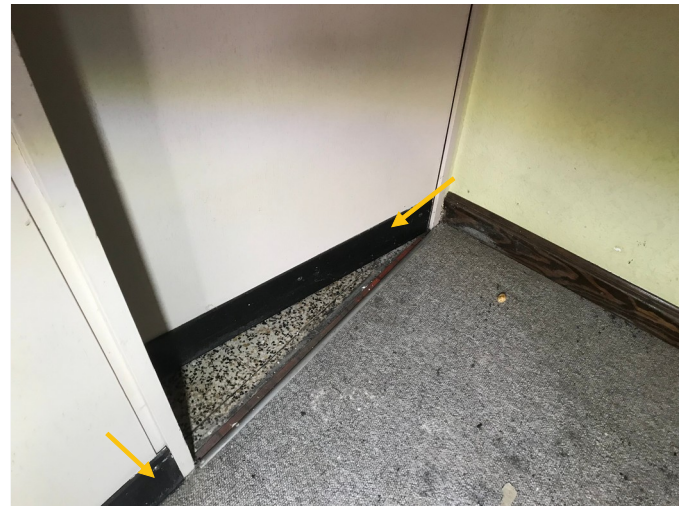
Eindbeoordeling materiaalrisico	Laag materiaalrisico en/of verlaagde kans op vezelvrijgave
---------------------------------	--

Gebondenheid	Categorie 1: hechtgebonden in oorsprong
Asbestsoort (vezeltype)	Alleen chrysotiel
Asbestconcentratie	Laag (< 50%)
Afschermingsgraad van het gehele materiaal	Geheel of deels (ook) vrij aan de binnenlucht
Toestand van het materiaal	Licht beschadigd, licht verweerd. Intact materiaal type Pical – asbestboard of categorie III 'gebondenheid'

Beschrijving	Plint massal
Omgeving	Binnen
Primaire drager	Binnenwand
Asbestmateriaal	Plaat, paneel, tablet - Type Massal
Bindmiddel van asbestmateriaal	Cement
Gebondenheid op basis van bindmiddel	Hecht
Hoeveelheid (oppervlakte - dikte - aantal)	• 0,15 m ² - 0,80 cm - 1 stuk
Totaal volume	0,001 m ³
Eenvoudig bereikbaar	Ja
Bevestigingswijze	• Verlijmd, ingegoten, versmeerd
Identificatiemethode	Vaststelling zonder monsternamen

- Zorg voor een veilig beheer. Vermijd het beschadigen van het asbestmateriaal. Controleer de toestand jaarlijks op wijzigingen.

- Eenvoudige handelingen: mag via doe-het-zelf of door werknemer(s) met opleidingsattest eenvoudige handelingen
Hechtgebonden asbestmaterialen in goede staat mag u zelf verwijderen als bij de verwijdering de toestand niet wijzigt. Gedemonteerd materiaal met asbest, moet u (laten) afvoeren als asbestafval. Voer het asbestafval af naar het recyclagepark, laat het ophalen door een geregistreerd inzamelaar of via uw aannemer

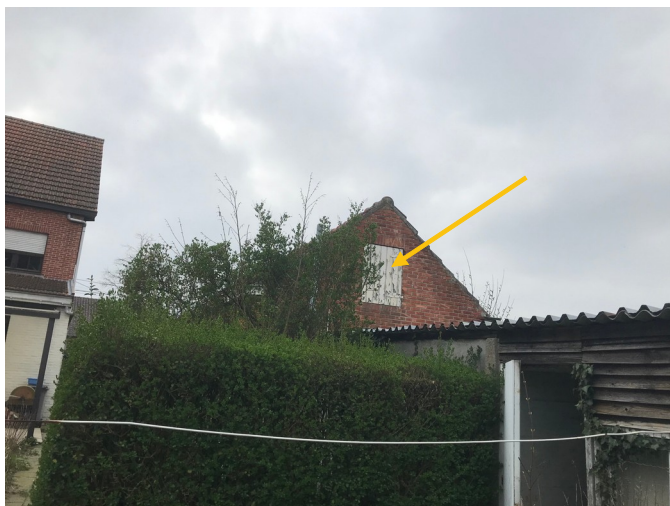
Situeringfoto

Tijdelijke beperking

Reden: Het onderzoek kan niet uitgevoerd worden binnen de bepalingen van de Welzijnswet

Uitleg van de asbestdeskundige: Het zolderluik is langs binnen afgesloten (dichtgetimmerd), het luik langs de buitenzijde is enkel toegankelijk wanneer je op het achterliggende dak met golfcementplaten loopt.

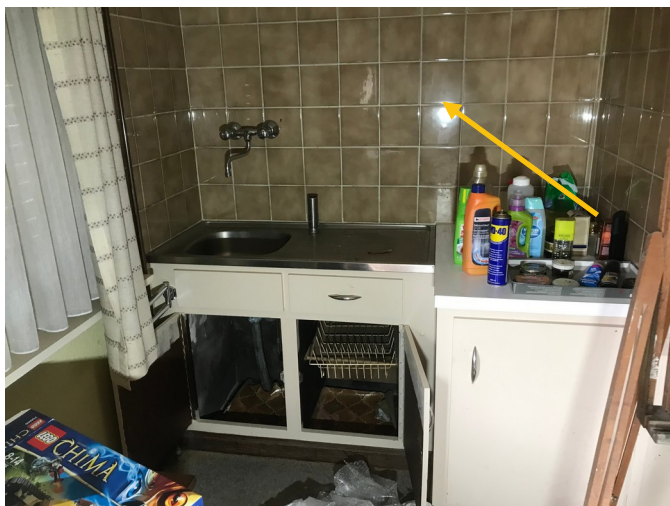
Vrije foto

De tegels zijn intact. Deskundige kan geen uitspraak doen over de onderliggende lijm. Destructief onderzoek is aangewezen bij renovatie om asbesthoudende lijm, achterliggende lagen,... op asbest uit te sluiten.

Identificatiemethode	Vaststelling & expertise (niet-asbestverdacht)
Primaire drager	Vloer
(Asbest)materiaal	Prefab - afwerking - Tegel
Bindmiddel	Cement
Gebondenheid bindmiddel	Hecht

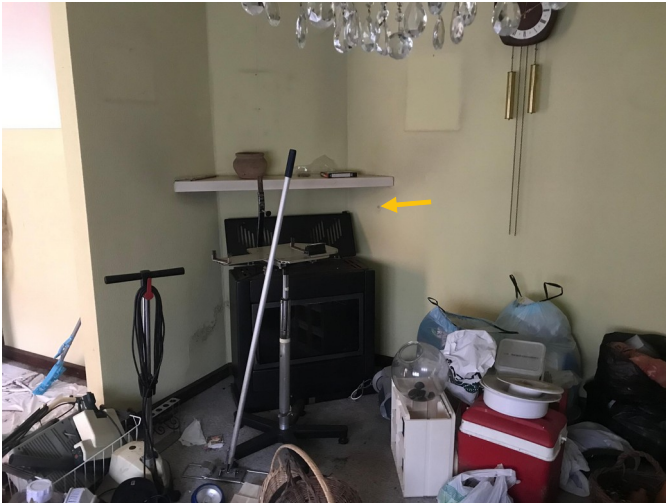
Fiche 8: Pleister Mengstaal Muur

Geen asbest

#	Type	Referentie	Resultaat
8.1	Mengmonster	1	Geen asbest

Beschrijving	Pleister Mengstaal Muur
Omgeving	Binnen
Primaire drager	Binnenwand
Bindmiddel van materiaal	Gips - kalk

Gebondenheid op basis van bindmiddel	Niet-hechtgebonden
Hoeveelheid (oppervlakte - dikte - aantal)	• 45,00 m ² - 1,50 cm - 1 stuk
Totaal volume	0,675 m ³
Identificatiemethode	Vaststelling met monstername
Destructieve handeling voor identificatie	Nee
Opmerking	De oppervlakte is een bereedeneerde schatting. Hieraan worden geen rechten verleend. De dikte is een schatting die voorkomt uit de monsterplaatsen en is daarom niet altijd representatief.
