**Verslag huishoudelijke elektrische installatie op laagspanning en zeer lage spanning****Algemeen:**

| Referentie: <b>006-20260925-03</b> | Datum controle: <b>25/09/2026</b> |

| Adres installatie: | <b>Looy 72, 2350 - Vosselaar</b> | Nummer teller(s): | <b>1lgz0570523654</b> |

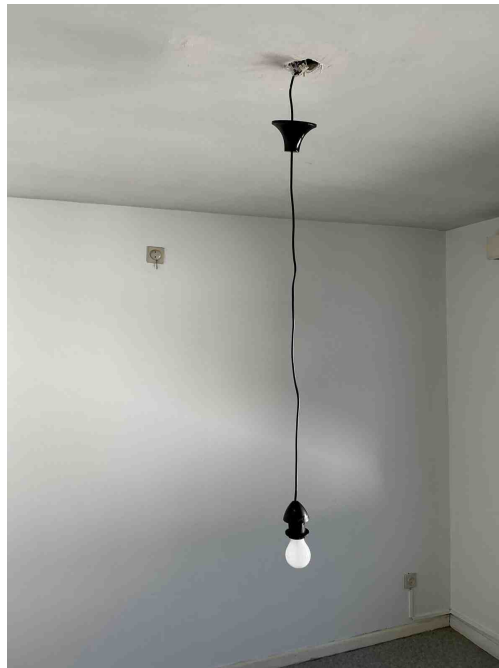
**T21** - Het elektrisch materieel is niet geplaatst volgens de voorschriften van de fabrikant/ regels van goed vakmanschap . (Boek 1: 1.4.1.3)

*Opmerking: O.a. lamp slaapkamer1, aftakking slaapkamer 1, verdeelstekker vast opgesteld in slaapkamer 1 en 2*

| Aarding | |
|---|---|
| <b>T21</b> | Het elektrisch materieel is niet geplaatst volgens de voorschriften van de fabrikant/ regels van goed vakmanschap . (Boek 1: 1.4.1.3)<br><i>Opmerking: O.a. lamp slaapkamer1, aftakking slaapkamer 1, verdeelstekker vast opgesteld in slaapkamer 1 en 2</i> |

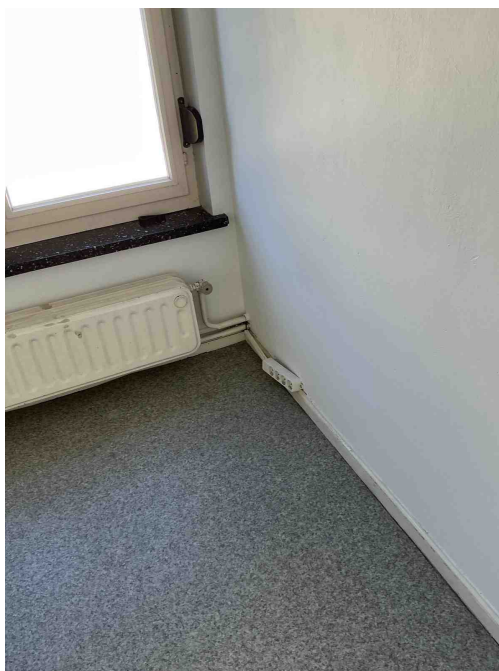
**T21** - Het elektrisch materieel is niet geplaatst volgens de voorschriften van de fabrikant/ regels van goed vakmanschap . (Boek 1: 1.4.1.3)

*Opmerking: O.a. lamp slaapkamer1, aftakking slaapkamer 1, verdeelstekker vast opgesteld in slaapkamer 1 en 2*

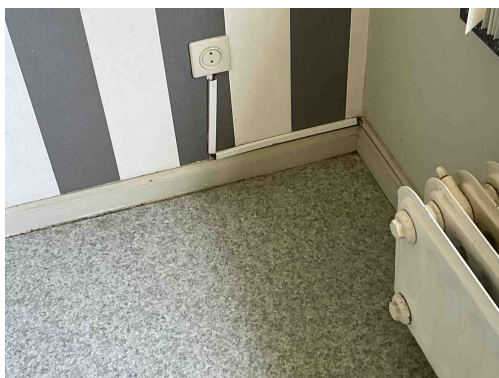
**T21** - Het elektrisch materieel is niet geplaatst volgens de voorschriften van de fabrikant/ regels van goed vakmanschap . (Boek 1: 1.4.1.3)

*Opmerking: O.a. lamp slaapkamer1, aftakking slaapkamer 1, verdeelstekker vast opgesteld in slaapkamer 1 en 2*

**C21** - Het gebruik van geleiders van het type VOB, zonder bijkomende afscherming is niet toegestaan (Boek 1: 5.2.9.6).

*Opmerking: O.a. kelder, slaapkamer 1 , slaapkamer 2*

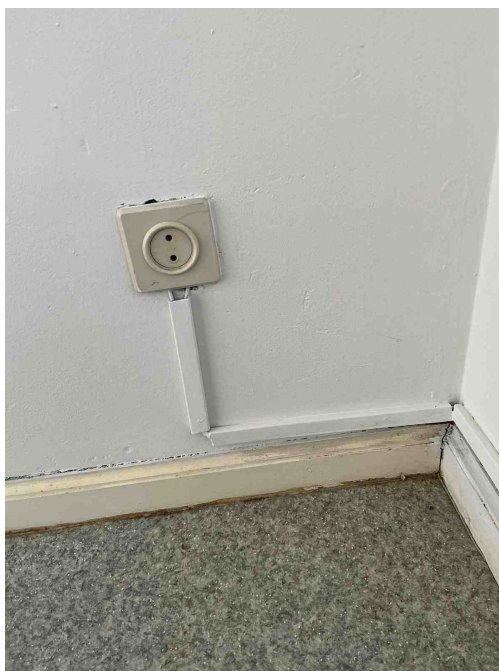
**T21** - Het elektrisch materieel is niet geplaatst volgens de voorschriften van de fabrikant/ regels van goed vakmanschap . (Boek 1: 1.4.1.3)

*Opmerking: O.a. lamp slaapkamer1, aftakking slaapkamer 1, verdeelstekker vast opgesteld in slaapkamer 1 en 2*

**C21** - Het gebruik van geleiders van het type VOB, zonder bijkomende afscherming is niet toegestaan (Boek 1: 5.2.9.6).

*Opmerking: O.a. kelder, slaapkamer 1 , slaapkamer 2*

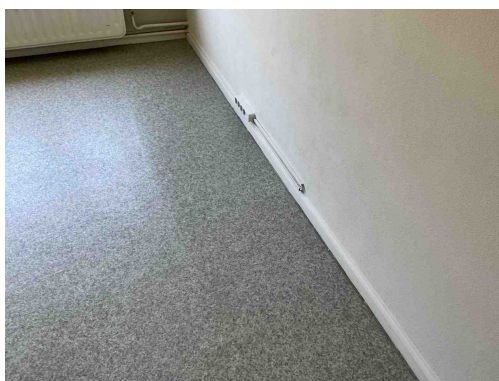
**T21** - Het elektrisch materieel is niet geplaatst volgens de voorschriften van de fabrikant/ regels van goed vakmanschap . (Boek 1: 1.4.1.3)

*Opmerking: O.a. lamp slaapkamer1, aftakking slaapkamer 1, verdeelstekker vast opgesteld in slaapkamer 1 en 2*

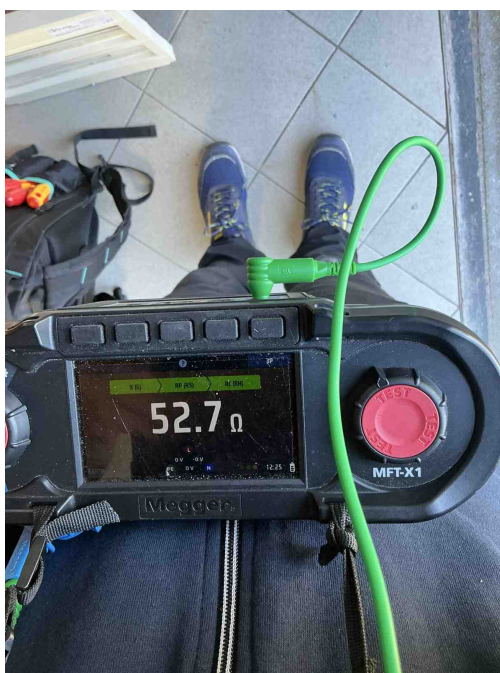
**A05** - De waarde van de spreidingsweerstand van de aardverbinding is te hoog (Boek 1: 5.4.2).

| Spreidingsweerstand van de aardverbinding: | <b>52,7 Ω</b> | Meetmethode: | <b>RE</b> |

| Aarding | |
|---|---|
| <b>A05</b> | De waarde van de spreidingsweerstand van de aardverbinding is te hoog (Boek 1: 5.4.2). |

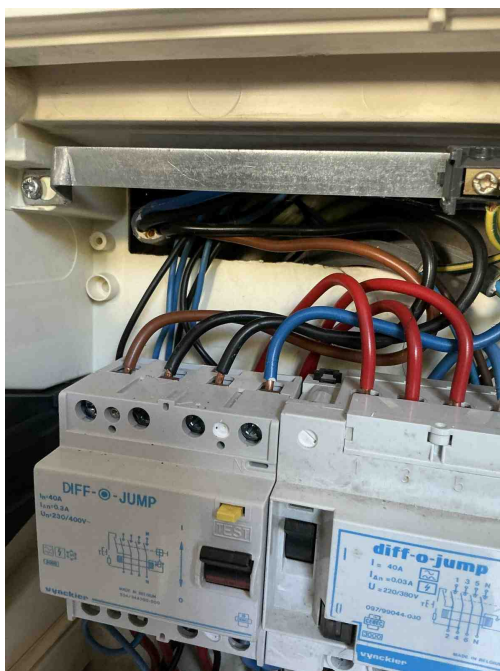
**A19** - Er bevindt zich een geel-groene geleider in de meterbord verbinding aan de oorsprong van de installatie en deze is niet beveiligd tegen onrechtstreekse aanraking d.m.v. een differentieelstroominrichting van maximum 300 mA geplaatst in het begin van de elektrische installatie van een residentieel geheel (incl. in de gemeenschappelijke delen) (Boek 1: 1.5, 4.2.4.3, 4.2.4.4+ SYNERGRID C1/107).

| Aarding | |
|---|---|
| <b>A19</b> | Er bevindt zich een geel-groene geleider in de meterbord verbinding aan de oorsprong van de installatie en deze is niet beveiligd tegen onrechtstreekse aanraking d.m.v. een differentieelstroominrichting van maximum 300 mA geplaatst in het begin van de elektrische installatie van een residentieel geheel (incl. in de gemeenschappelijke delen) (Boek 1: 1.5, 4.2.4.3, 4.2.4.4+ SYNERGRID C1/107). |

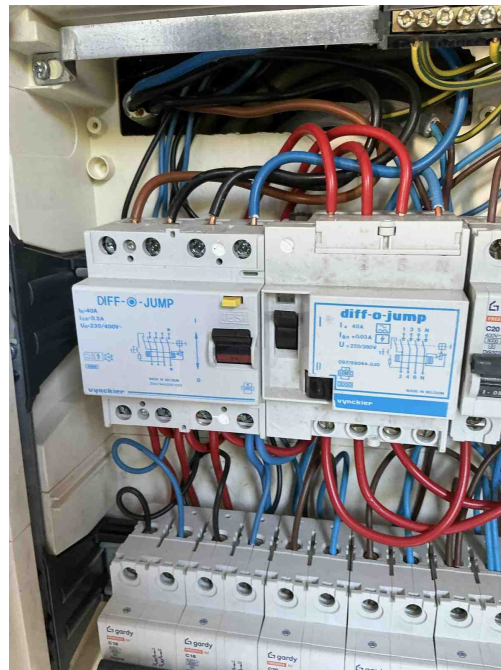
**D04** - De hoofddifferentieelstroominrichting is niet verzegelbaar (Boek 1: 4.2.4.3).

| Aarding | |
|---|---|
| <b>D04</b> | De hoofddifferentieelstroominrichting is niet verzegelbaar (Boek 1: 4.2.4.3). |

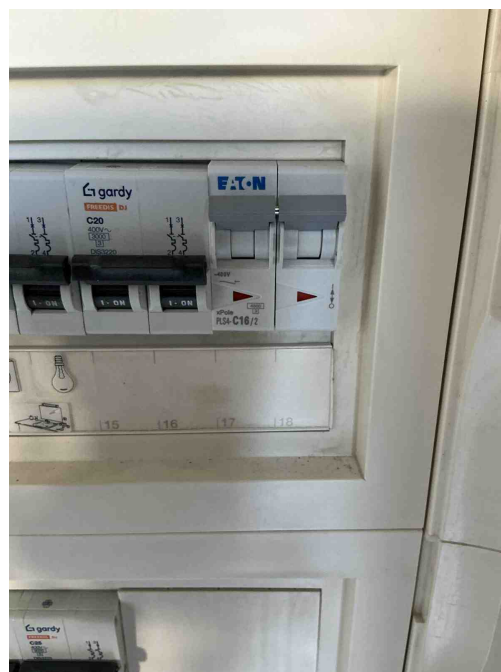
**B04** - De aanduiding van de kringen, klemmen en/of schakelapparatuur ontbreekt, is onjuist of is onvolledig (Boek 1: 3.1.3.1/5.1.6.1).

Opmerking: O.a. bord1

| Aarding | |
|---|---|
| <b>B04</b> | De aanduiding van de kringen, klemmen en/of schakelapparatuur ontbreekt, is onjuist of is onvolledig (Boek 1: 3.1.3.1/5.1.6.1).<br><i>Opmerking: O.a. bord1</i> |

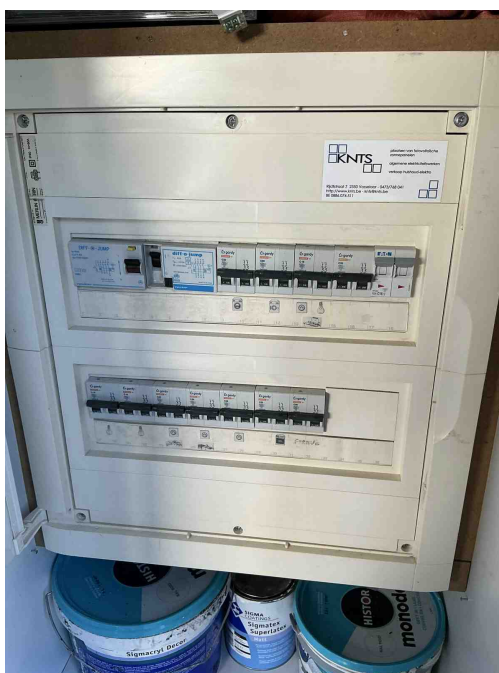
**B17** - De voedingsspanning is niet op elk bord vermeld (Boek 1: 3.1.3.3).  
*Opmerking: O.a. bord1*

| Aarding | |
|---|---|
| <b>B17</b> | De voedingsspanning is niet op elk bord vermeld (Boek 1: 3.1.3.3).<br><i>Opmerking: O.a. bord1</i> |

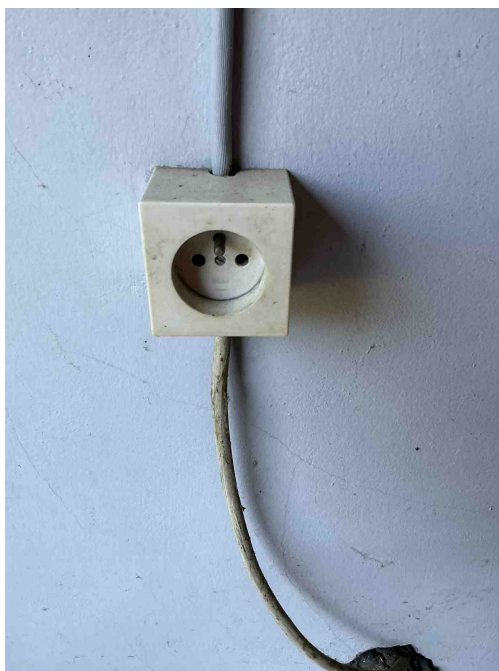
**T11** - De contactdozen waarvan de toegekende stroomsterkte maximaal 16A en de toegekende spanning maximaal 250V bedraagt en niet bedoeld zijn voor de voeding van een of meerdere verbruikstoestellen voor een specifiek doel en niet geplaatst zijn in of op schakel- en verdeelborden, beschikken niet of IPXX-D (incl. gemeenschappelijke delen residentieel geheel) (Boek 1: 4.2.2.3/5.3.5.2).

*Opmerking: O.a. garage, kelder*

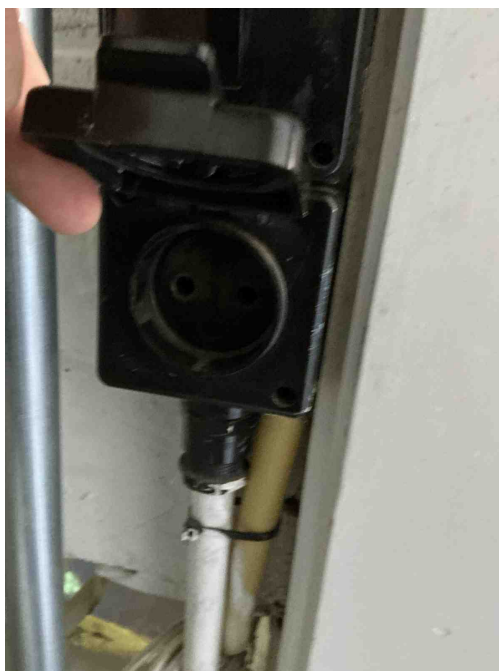
**T11** - De contactdozen waarvan de toegekende stroomsterkte maximaal 16A en de toegekende spanning maximaal 250V bedraagt en niet bedoeld zijn voor de voeding van een of meerdere verbruikstoestellen voor een specifiek doel en niet geplaatst zijn in of op schakel- en verdeelborden, beschikken niet of IPXX-D (incl. gemeenschappelijke delen residentieel geheel) (Boek 1: 4.2.2.3/5.3.5.2).

*Opmerking: O.a. garage, kelder*

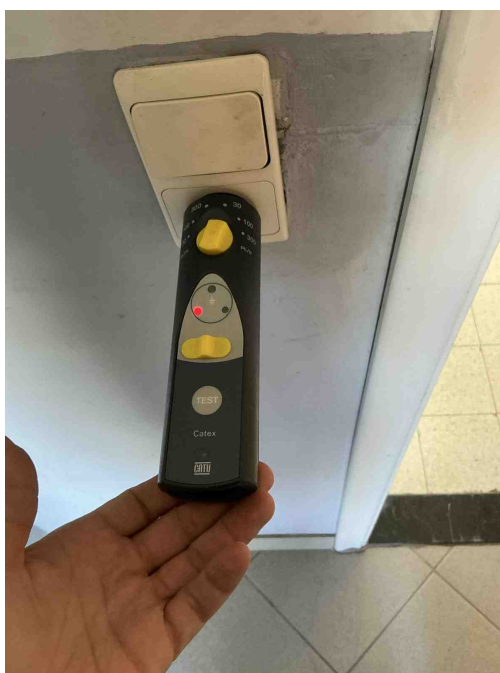
**A16** - Er is geen continuïteit van de beschermingsgeleider van de contactdoos (Boek 1: 5.4.3.4).  
*Opmerking: O.a. wc, garage*

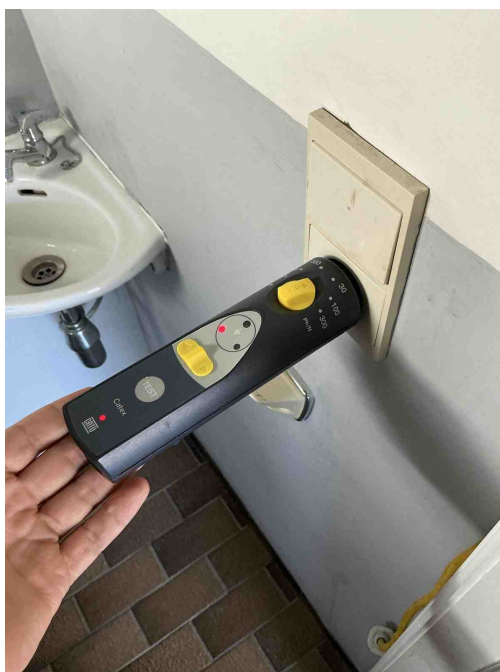
**A16** - Er is geen continuïteit van de beschermingsgeleider van de contactdoos (Boek 1: 5.4.3.4).  
*Opmerking: O.a. wc, garage*

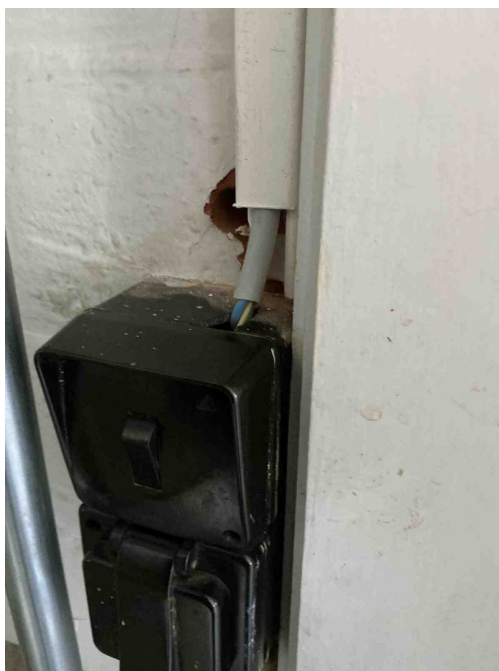
**C21** - Het gebruik van geleiders van het type VOB, zonder bijkomende afscherming is niet toegestaan (Boek 1: 5.2.9.6).  
*Opmerking: O.a. kelder, slaapkamer 1 , slaapkamer 2*

**T09** - Bepaalde contactdozen en/of schakelaars zijn beschadigd (Boek 1: 1.4.1.3).  
*Opmerking: O.a. kelder*

| Aarding | |
|---|---|
| <b>T09</b> | Bepaalde contactdozen en/of schakelaars zijn beschadigd (Boek 1: 1.4.1.3).<br><i>Opmerking: O.a. kelder</i> |

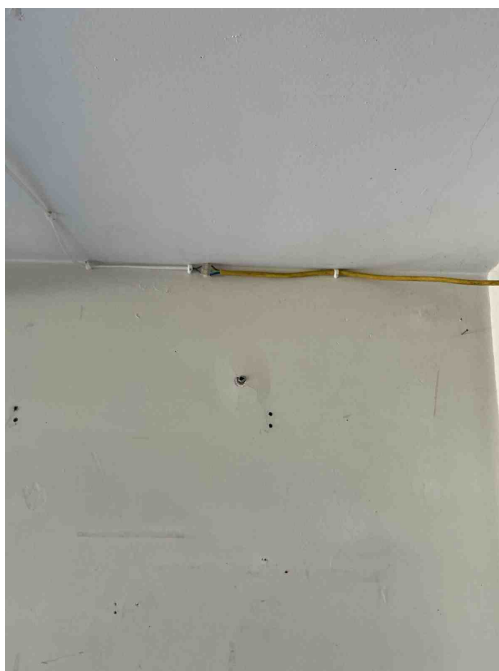
**C38** - Het gebruikte kabeltype (snoerkabel) voldoet niet aan de specificaties die van toepassing zijn op voedingsleidingen voor vaste installatie (Boek 1: 1.4.2.1, 5.2.6.2).

*Opmerking: O.a. garage*

**C35** - Er zijn doorverbindingen gemaakt met lusterklemmen; er kon niet aangetoond worden dat deze klemmen geschikt zijn voor de aanwezige spanning, stroom en draadsectie en dat ze "CE" zijn (Boek 1: 1.4.2.1.).

**C26** - De verbindingen zijn niet gebeurd in borden, in aftakdozen, aan de klemmen van contactdozen, schakelaars of in de verlichtingstoestellen (Boek 1: 5.2.6.1).

| Aarding | |
|---|---|
| <b>C26</b> | De verbindingen zijn niet gebeurd in borden, in aftakdozen, aan de klemmen van contactdozen, schakelaars of in de verlichtingstoestellen (Boek 1: 5.2.6.1).<br><i>Opmerking: O.a. garage</i> |
| <b>C35</b> | Er zijn doorverbindingen gemaakt met lusterklemmen; er kon niet aangetoond worden dat deze klemmen geschikt zijn voor de aanwezige spanning, stroom en draadsectie en dat ze "CE" zijn (Boek 1: 1.4.2.1.).<br><i>Opmerking: O.a. garage</i> |
| <b>C38</b> | Het gebruikte kabeltype (snoerkabel) voldoet niet aan de specificaties die van toepassing zijn op voedingsleidingen voor vaste installatie (Boek 1: 1.4.2.1, 5.2.6.2).<br><i>Opmerking: O.a. garage</i> |

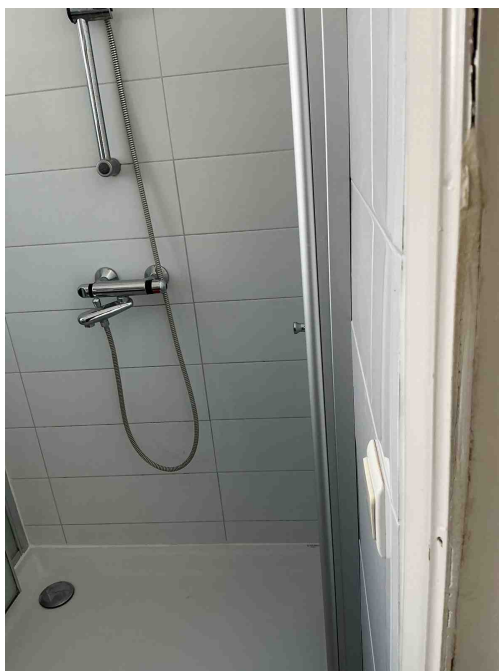
**T15** - Een schakelaar op laagspanning mag niet geplaatst worden in volume 1 van de badkamer (Boek 1: 7.1).

| Aarding | |
|---|---|
| <b>T15</b> | Een schakelaar op laagspanning mag niet geplaatst worden in volume 1 van de badkamer (Boek 1: 7.1). |
