# Asbestinventarisatetest

Molenstraat 80, 2260 Westerlo

Attestnummer : 20231216-000106.000

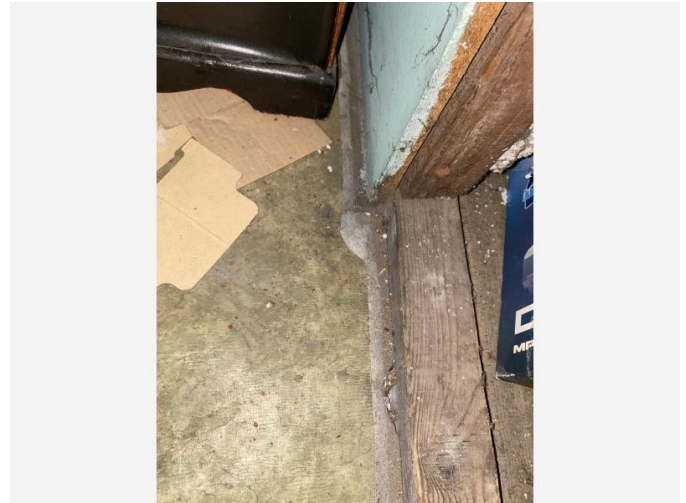
## Fiche 2: Vloerzeil Zolder

Geen asbest

#	Type	Referentie	Resultaat
2.1	Puntmonster	23-0095-22-M02	Geen asbest

Beschrijving	Vloerzeil Zolder
Omgeving	Binnen
Primaire drager	Vloer
Bindmiddel van materiaal	Kunststof of -hars

<b>Gebondenheid op basis van bindmiddel</b>	Hecht
<b>Hoeveelheid (oppervlakte - aantal)</b>	• 16,00 m <sup>2</sup> - 1 stuk
<b>Totale oppervlakte</b>	16,00 m <sup>2</sup>
<b>Identificatiemethode</b>	Vaststelling met monstername
<b>Destructieve handeling voor identificatie</b>	Nee
