Asbestinventarisatetest

Waterbaan 122, 2100 Antwerpen

Attestnummer : 20240309-000113.000

Asbestveilig

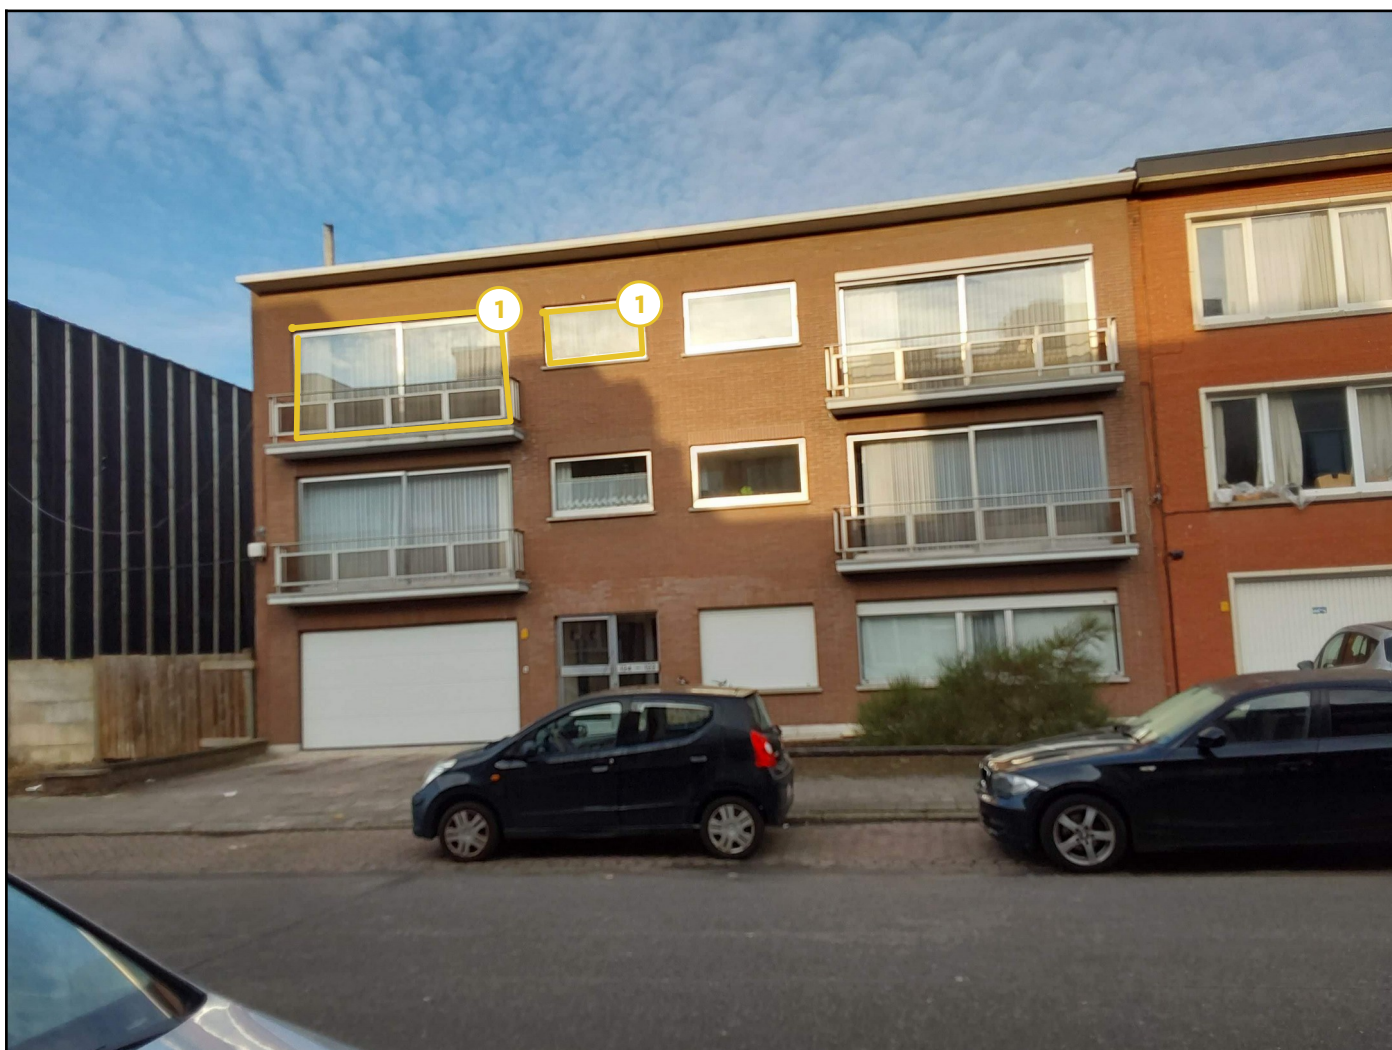
Plan 1.5: 20240306_085535

Beschrijving	Type	Actie
1. kit tussen raam en muur	Asbestmateriaal	Zorgvuldig beheren

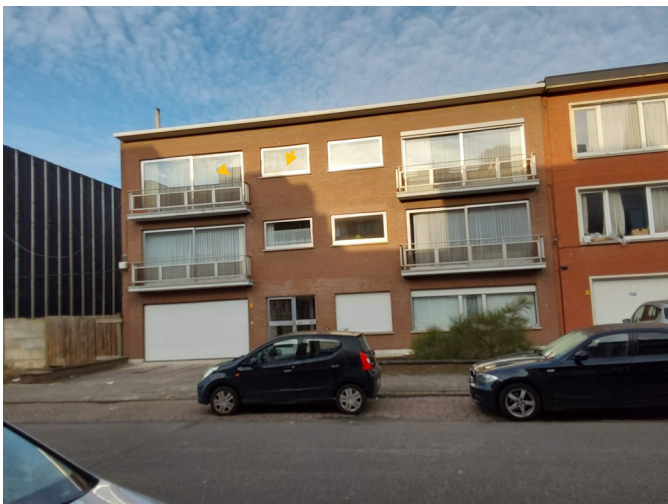
Overzichtsfoto

Detailfoto

Het asbestmateriaal valt onder de mijlpaal van 2040.

Eindbeoordeling materiaalrisico	Laag materiaalrisico en/of verlaagde kans op vezelvrijgave
---------------------------------	--

Gebondenheid	Categorie 1: hechtgebonden in oorsprong
Asbestsoort (vezeltype)	Amfibool aanwezig, uitgezonderd crocidoliet
Asbestconcentratie	Laag (< 50%)
Afschermingsgraad van het gehele materiaal	Geheel of deels vrij aan de buitenlucht
Toestand van het materiaal	Licht beschadigd, licht verweerd. Intact materiaal type Pical – asbestboard of categorie III 'gebondenheid'

Beschrijving	kit tussen raam en muur
Omgeving	Buiten
Primaire drager	Wandopening verticaal (raam, deur, ...)
Asbestmateriaal	In-situ afwerkingslagen - Pasta, stopverf, voegsel, stopsel, vulsel, mastiek, kitten, ...
Bindmiddel van asbestmateriaal	Kitten, mastiek, pasta
Gebondenheid op basis van bindmiddel	Hecht
Hoeveelheid (gewicht - aantal)	• 3,00 kg - 1 stuk
Totaal gewicht	3,00 kg

Eenvoudig bereikbaar	Ja
Bevestigingswijze	<ul style="list-style-type: none">• Verlijmd, ingegoten, versmeerd
Identificatiemethode	Vaststelling zonder monstername
Destructieve handeling voor identificatie	Nee

- Zorg voor een veilig beheer. Vermijd het beschadigen van het asbestmateriaal. Controleer de toestand jaarlijks op wijzigingen.

- Eenvoudige handelingen: enkel door erkend asbestverwijderaar Stofvorming bij verwijderen van de muren.

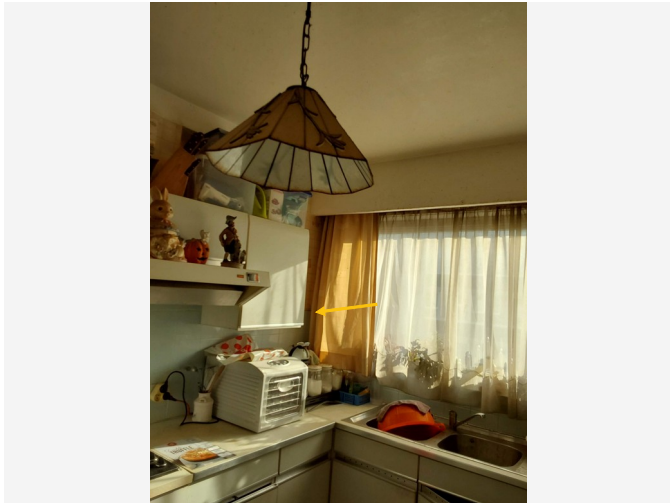
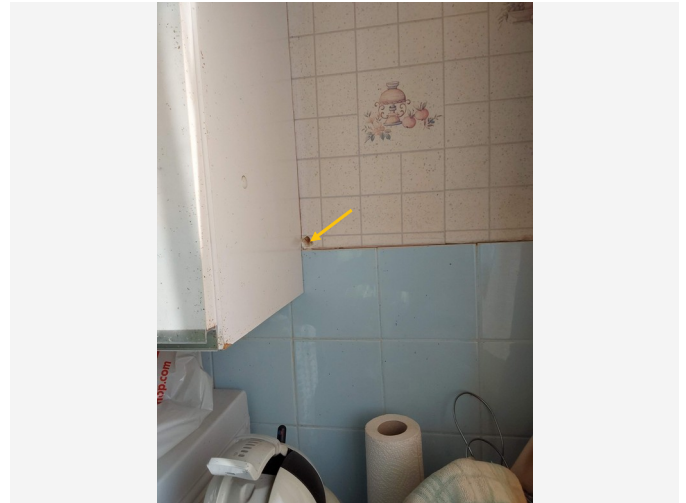
Overzichtsfoto

Detailfoto

Geen asbest

#	Type	Referentie	Resultaat
2.1	Mengmonster	1	Geen asbest

Beschrijving	Pleisterwerk muren
Omgeving	Binnen
Primaire drager	Binnenwand
Bindmiddel van materiaal	Gips - kalk

Gebondenheid op basis van bindmiddel	Niet-hechtgebonden
Hoeveelheid (oppervlakte - dikte - aantal)	• 85,00 m ² - 0,30 cm - 1 stuk
Totaal volume	0,255 m ³
Identificatiemethode	Vaststelling met monstername
Destructieve handeling voor identificatie	Nee
Opmerking	Geen privé trap en cv in kelder gemeenschappelijk niet bepleisterd

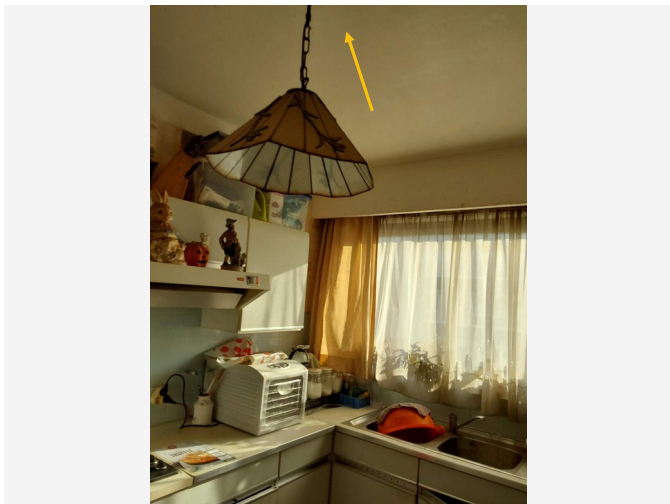
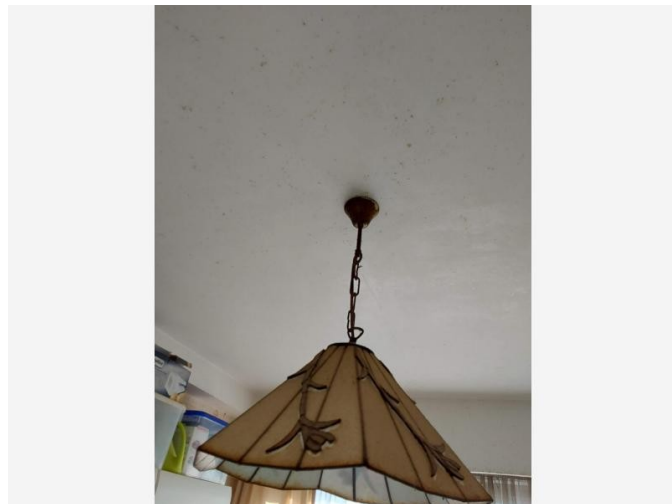
Fiche 3: Pleisterwerk plafonds

Overzichtsfoto

Detailfoto

Geen asbest

#	Type	Referentie	Resultaat
3.1	Mengmonster	2	Geen asbest

Beschrijving	Pleisterwerk plafonds
Omgeving	Binnen
Primaire drager	Plafond
Bindmiddel van materiaal	Gips - kalk

Gebondenheid op basis van bindmiddel	Niet-hechtgebonden
Hoeveelheid (oppervlakte - dikte - aantal)	• 75,00 m ² - 0,30 cm - 1 stuk
Totaal volume	0,225 m ³
Identificatiemethode	Vaststelling met monstername
Destructieve handeling voor identificatie	Nee
Opmerking	Geen privé trap en cv in kelder gemeenschappelijk niet bepleisterd
