Asbestinventarisatetest

Van Geertstraat 31/201, 2140 Antwerpen

Attestnummer : 20240111-000106.000

Zone 1: Hoofdgebouw

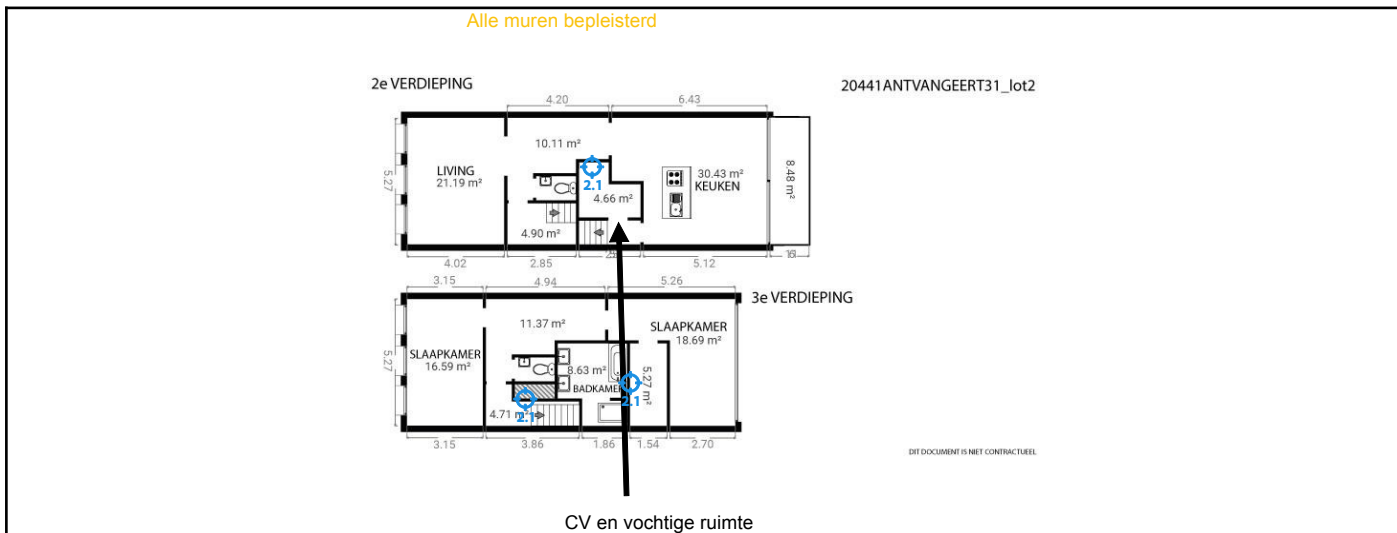
Plan 1.1: Plan_20441ANTVANGEERT31_lot2

Beschrijving	Type	Actie
2. Pleisterwerk muren	Geen asbest	-
2.1 Code: 3	Mengmonster	-

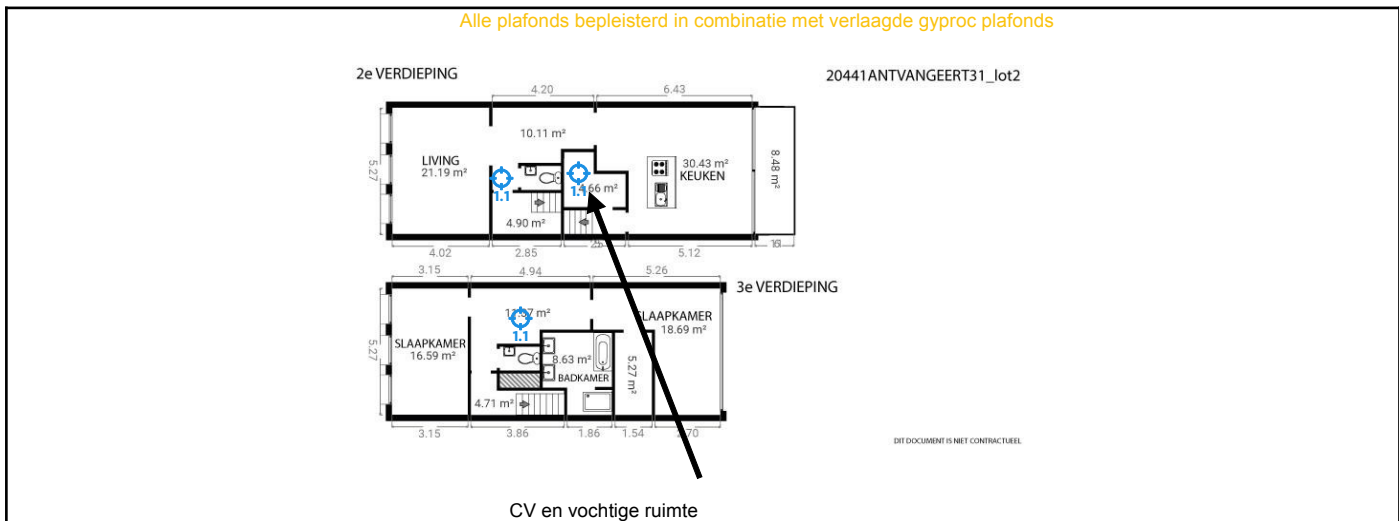
Plan 1.2: Plan_20441ANTVANGEERT31_lot2

Beschrijving	Type	Actie
1. Pleisterwerk plafonds	Geen asbest	-
1.1 Code: 4	Mengmonster	-

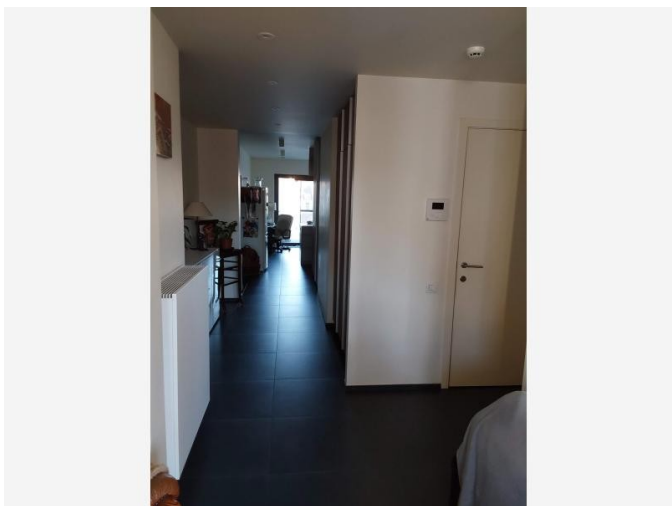
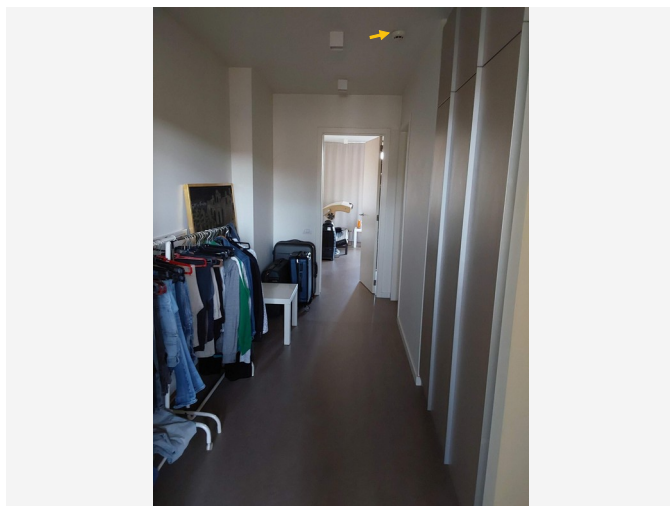
Overzichtsfoto

Detailfoto

Geen asbest

#	Type	Referentie	Resultaat
1.1	Mengmonster	4	Geen asbest

Beschrijving	Pleisterwerk plafonds
Omgeving	Binnen
Primaire drager	Plafond
Bindmiddel van materiaal	Gips - kalk

Gebondenheid op basis van bindmiddel	Niet-hechtgebonden
Hoeveelheid (oppervlakte - dikte - aantal)	• 160,00 m ² - 0,30 cm - 1 stuk
Totaal volume	0,48 m ³
Identificatiemethode	Vaststelling met monsternamen
Destructieve handeling voor identificatie	Nee
Opmerking	Standaard worden er 4 pleisterstalen genomen van de muren en 4 van de plafonds hier wordt uitzonderlijk van afgeweken. Dikwijls zijn stookplaats en natte ruimte (wasmachine) combineerbaar. Het gebeurt ook regelmatig dat er weinig of geen bepleisterde plafonds / muren zijn in de stookruimte of vochtige ruimtes. Alle maten en de indeling zijn indicatief. Volledige renovatie 2016.

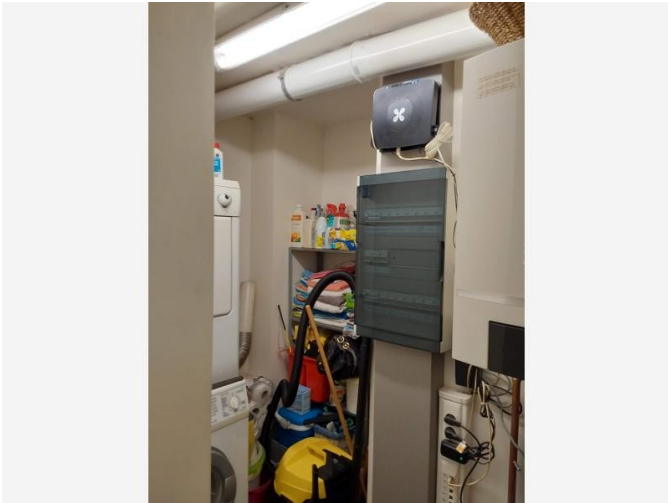
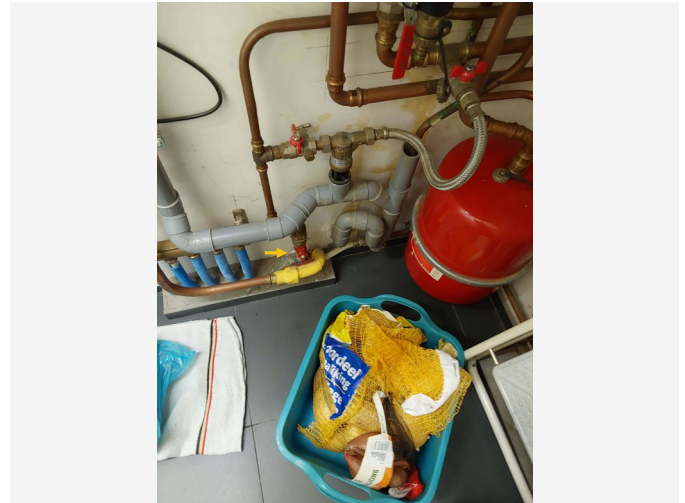
Overzichtsfoto

Detailfoto

Geen asbest

#	Type	Referentie	Resultaat
2.1	Mengmonster	3	Geen asbest

Beschrijving	Pleisterwerk muren
Omgeving	Binnen
Primaire drager	Binnenwand
Bindmiddel van materiaal	Gips - kalk

Gebondenheid op basis van bindmiddel	Niet-hechtgebonden
Hoeveelheid (oppervlakte - dikte - aantal)	• 185,00 m ² - 0,30 cm - 1 stuk
Totaal volume	0,555 m ³
Identificatiemethode	Vaststelling met monstername
Destructieve handeling voor identificatie	Nee
Opmerking	Standaard worden er 4 pleisterstalen genomen van de muren en 4 van de plafonds hier wordt uitzonderlijk van afgeweken. Dikwijls zijn stookplaats en natte ruimte (wasmachine) combineerbaar. Het gebeurt ook regelmatig dat er weinig of geen bepleisterde plafonds / muren zijn in de stookruimte of vochtige ruimtes. Alle maten en de indeling van de woning zijn indicatief. Volledige renovatie 2016.
