# Asbestinventarisatetest

Kapelstraat 6/0, 2850 Boom

Attestnummer : 20231221-000018.001

Uitgegeven op : 29.12.2023

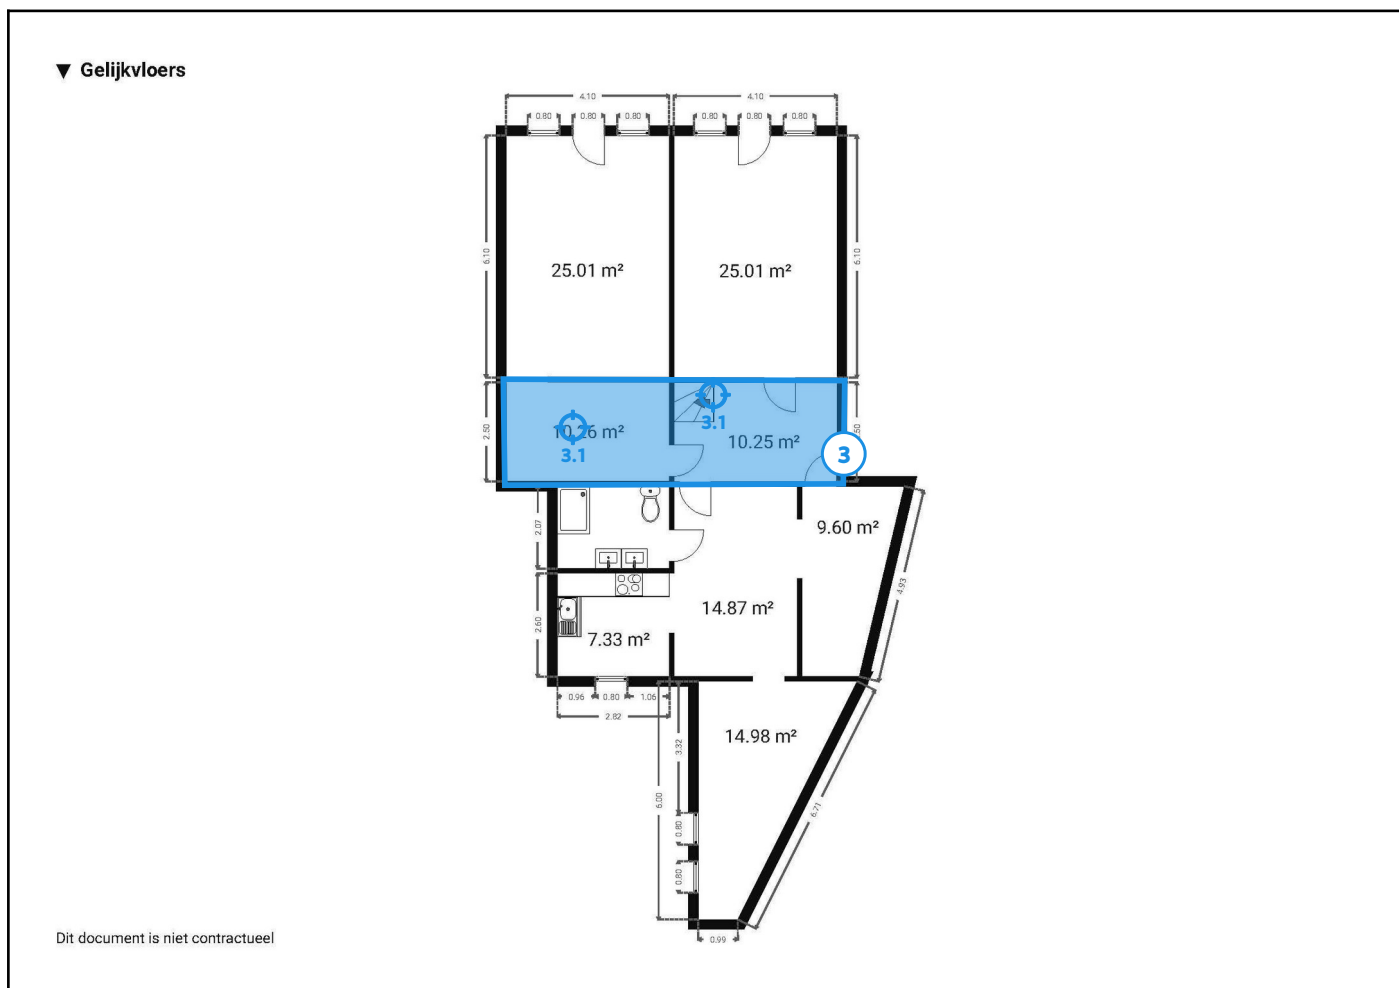
# Plan 1.2: 2D\_20082\_VTANTKapelstraat6\_V0

Beschrijving	Type	Actie
3. Pleisterwerk plafonds	Geen asbest	-
3.1 Code: 2	Mengmonster	-

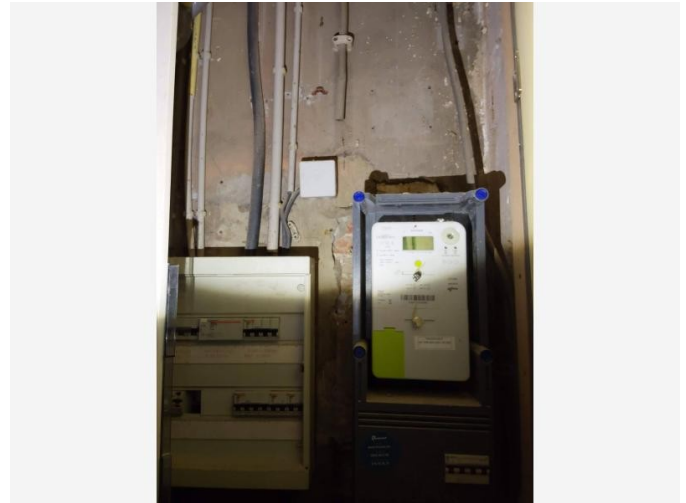
Geen asbest

#	Type	Referentie	Resultaat
2.1	Mengmonster	1	Geen asbest

Beschrijving	Pleisterwerk muren
Omgeving	Binnen
Primaire drager	Binnenwand
Bindmiddel van materiaal	Gips - kalk

<b>Gebondenheid op basis van bindmiddel</b>	Niet-hechtgebonden
<b>Hoeveelheid (oppervlakte - dikte - aantal)</b>	• 95,00 m <sup>2</sup> - 0,30 cm - 1 stuk
<b>Totaal volume</b>	0,285 m <sup>3</sup>
<b>Identificatiemethode</b>	Vaststelling met monsternamen
<b>Destructieve handeling voor identificatie</b>	Nee
<b>Opmerking</b>	Standaard worden er 4 pleisterstalen genomen van de muren en 4 van de plafonds hier wordt uitzonderlijk van afgeweken. Dikwijls zijn stookplaats (ketel) en natte ruimte (wasmachine) combineerbaar. Het gebeurt ook regelmatig dat er weinig of geen bepleisterde plafonds / muren zijn in de stookruimte of natte ruimtes. Voor de leesbaarheid enkele lijnen getekend op de binnenmuren van de plannen maar te interpreteren als pleister langs beide zijden. Alle maten en de indeling van de woning zijn indicatief. Het is een mengsel van houten wanden gyproc en pleister door elkaar.
