Asbestinventarisatetest

Karel Meyvisstraat 28, 2660 Antwerpen

Attestnummer : 20240829-000315.000

Uitgegeven op : 29.08.2024

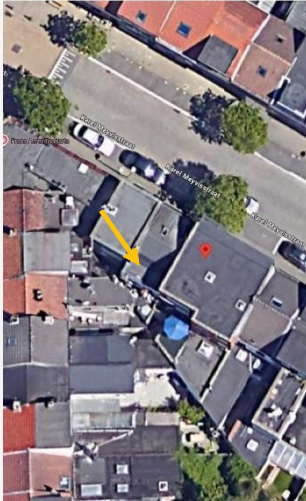
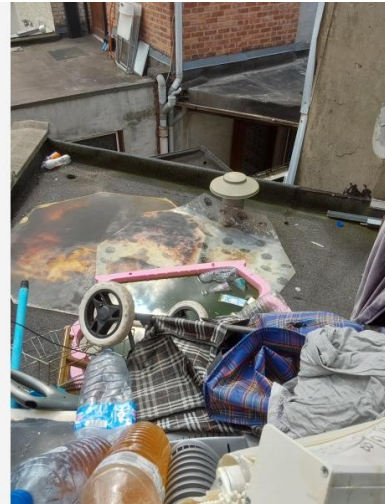
Overzichtsfoto

Detailfoto

| Eindbeoordeling materiaalrisico | Verhoogd materiaalrisico en/of verhoogde kans op vezelvrijgave |

| Toestand van het materiaal | Matig beschadigd, matig verweerd |

| Beschrijving | Roofing op plat dak |
| Asbestmateriaal | Dak- en gevelbekleding - Roofing |
| Bindmiddel van asbestmateriaal | Bitumen (roofing, teer, asfalt) |
| Hoeveelheid (oppervlakte - aantal) | • 12,00 m ² - 1 stuk |

Verwijderen

- Zorg voor een veilig beheer. Vermijd het beschadigen van het asbestmateriaal. Controleer de toestand jaarlijks op wijzigingen.

- Eenvoudige handelingen: mag via doe-het-zelf of door werknemer(s) met opleidingsattest eenvoudige handelingen
Kleine hoeveelheid. Eenvoudig bereikbaar. Gelieve alle veiligheidsregels te respecteren bij het verwijderen en de aangepaste beschermmiddelen te gebruiken. Vermijd breken. In dubbele speciale asbestzak afvoeren naar het containerpark. <https://www.asbestinfo.vlaanderen/>
- Eenvoudige handelingen: enkel door erkend asbestverwijderaar
Bij breken tijdens verwijderen

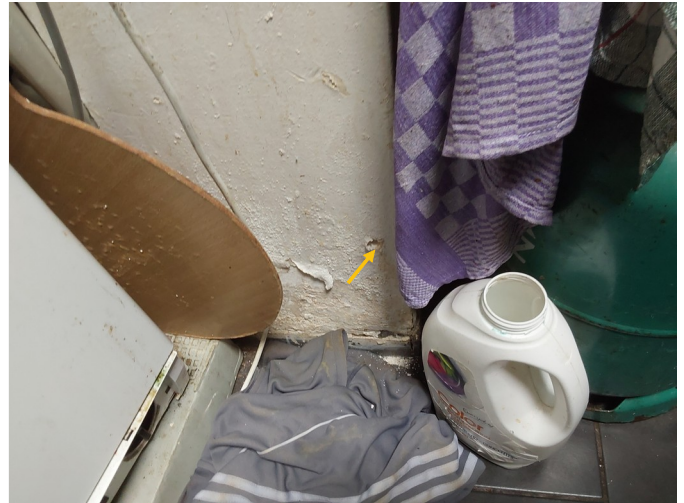
Fiche 4: Pleisterwerk muren

Overzichtsfoto

Detailfoto

Geen asbest

| # | Type | Referentie | Resultaat |
|---|---|---|---|
| 4.1 | Mengmonster | 1 | Geen asbest |

| Beschrijving | Pleisterwerk muren |
