Asbestinventarisatetest

Kustlaan 76, 8300 Knokke-Heist

Attestnummer : 20240605-000017.001

Uitgegeven op : 05.06.2024

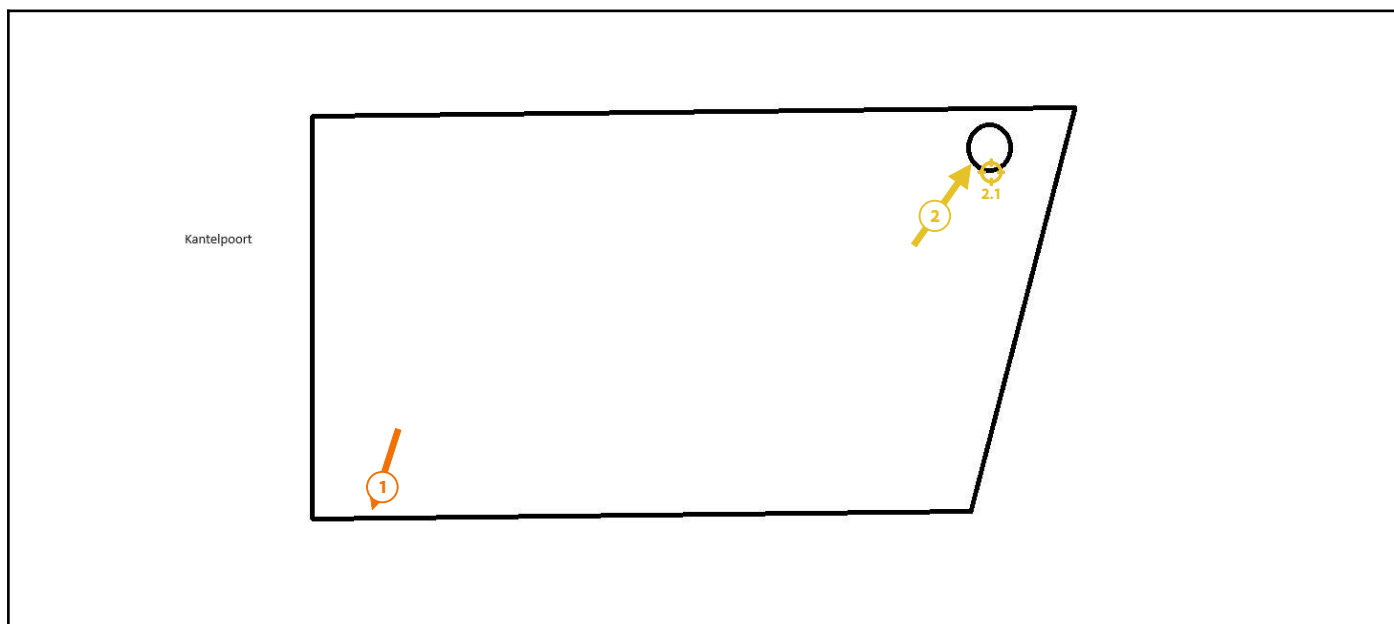
Plan 1.1: Kustlaan 76

Beschrijving	Type	Actie
1. Bakeliet schakelaar	Asbestmateriaal	Verwijderen
2. Asbestcement buis	Asbestmateriaal	Zorgvuldig beheren
2.1 Code: MM1	Puntmonster	-

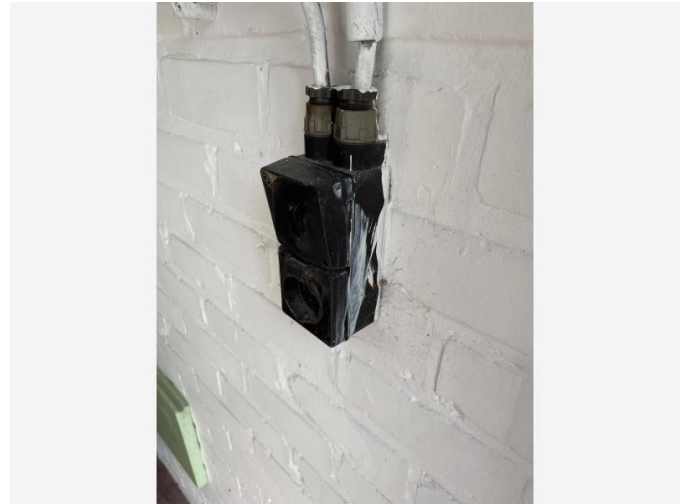
Overzichtsfoto

Detailfoto

Eindbeoordeling materiaalrisico	Verhoogd materiaalrisico en/of verhoogde kans op vezelvrijgave
---------------------------------	--

Gebondenheid	Categorie 1: hechtgebonden in oorsprong
Asbestsoort (vezeltype)	Crocidoliet aanwezig
Asbestconcentratie	Laag (< 50%)
Afschermingsgraad van het gehele materiaal	Geheel of deels (ook) vrij aan de binnenlucht
Toestand van het materiaal	Licht beschadigd, licht verweerd. Intact materiaal type Pical – asbestboard of categorie III 'gebondenheid'

Beschrijving	Bakeliet schakelaar
Omgeving	Binnen
Primaire drager	Communicatie en elektrische infrastructuur en uitrusting
Asbestmateriaal	Plaat, paneel, tablet - Type Bakeliet
Bindmiddel van asbestmateriaal	Kunststof of -hars
Gebondenheid op basis van bindmiddel	Hecht
Hoeveelheid (oppervlakte - dikte - aantal)	• 0,20 m ² - 1,00 cm - 1 stuk
Totaal volume	0,002 m ³
Eenvoudig bereikbaar	Ja
Bevestigingswijze	• Geschroefd
Identificatiemethode	Vaststelling zonder monsternamen

Verwijderen

- Verwijder dit asbestmateriaal zo snel mogelijk. Volg de toestand goed op.

- Eenvoudige handelingen: mag via doe-het-zelf of door werknemer(s) met opleidingsattest eenvoudige handelingen
Kan eenvoudig verwijderd worden + is een hechtgebonden toepassing

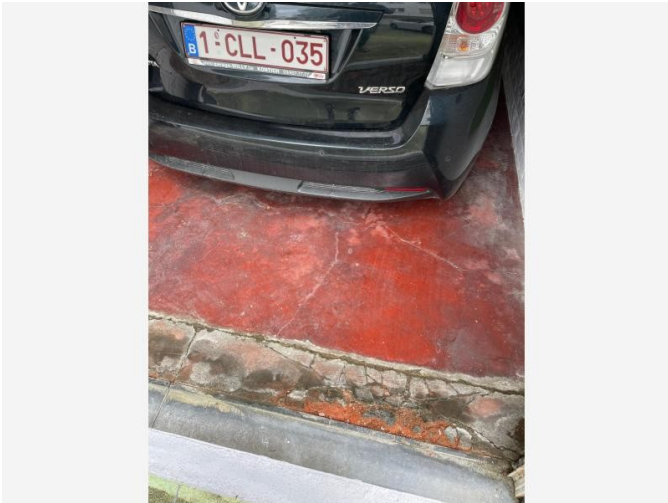
Fiche 3: gekleurde chape

Overzichtsfoto

Detailfoto

Geen asbest

#	Type	Referentie	Resultaat
3.1	Puntmonster	MM2	Geen asbest

Beschrijving	gekleurde chape
Omgeving	Binnen
Primaire drager	Vloer
Bindmiddel van materiaal	Cement
