# Asbestinventarisatetest

Parklaan 3/0707, 8430 Middelkerke

Attestnummer : 20230912-000153.000

# Zone 1: Hoofdgebouw

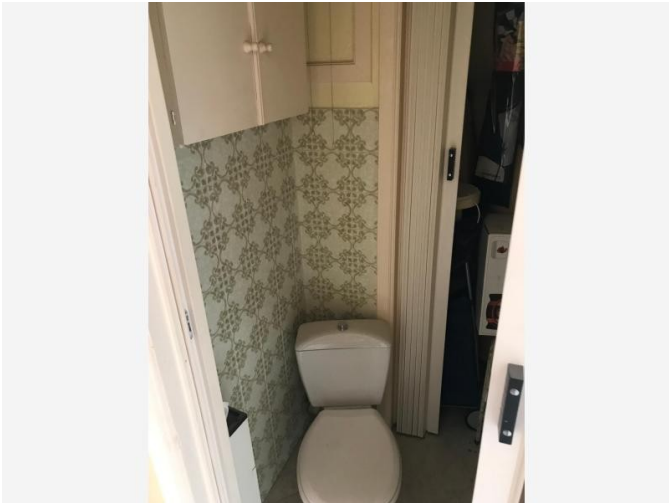
Vrije foto

Mogelijks is er asbest aanwezig in de lijmlaag van de faience tegels. Het is aan te raden om een extra staalname uit te voeren bij het wegnemen van de faientetegels.

Momenteel is staalname onmogelijk aangezien er geen beschadiging aanwezig is.

Identificatiemethode	Redelijk vermoeden
Primaire drager	Binnenwand
(Asbest)materiaal	In-situ afwerkingslagen - Lijmlaag
Bindmiddel	Lijm
Gebondenheid bindmiddel	Hecht

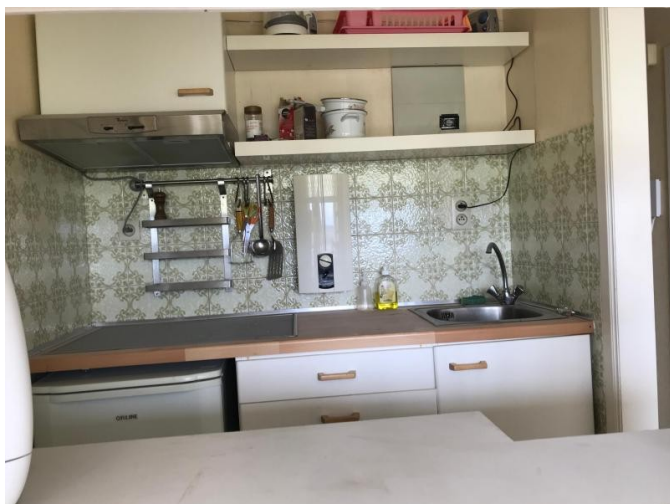
Vrije foto

Mogelijks is er asbest aanwezig in de lijmlaag van de faience tegels. Het is aan te raden om een extra staalname uit te voeren bij het wegnemen van de faiencetegels.

Momenteel is staalname onmogelijk aangezien er geen beschadiging aanwezig is.

Identificatiemethode	Redelijk vermoeden
Primaire drager	Binnenwand
(Asbest)materiaal	In-situ afwerkingslagen - Lijmlaag
Bindmiddel	Lijm
Gebondenheid bindmiddel	Hecht

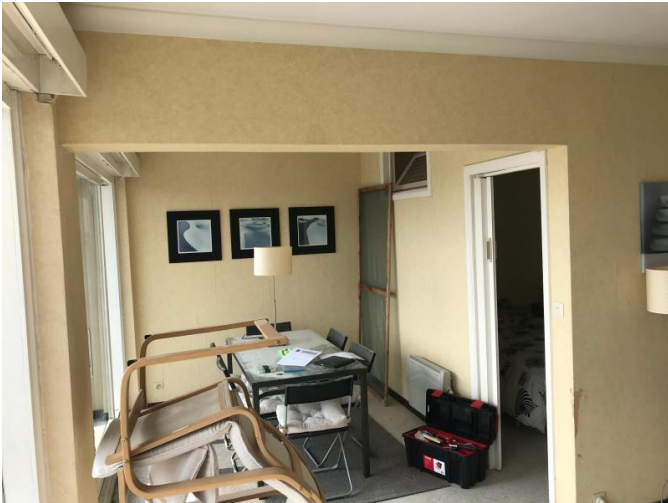
Geen asbest

#	Type	Referentie	Resultaat
5.1	Mengmonster	202306011821/01	Geen asbest

Beschrijving	Pleisterwerk muren
Omgeving	Binnen
Primaire drager	Binnenwand
Bindmiddel van materiaal	Gips - kalk
