# Asbestinventarisatetest

Sint-Lievenspoortstraat 110, 9000 Gent

Attestnummer : **20240706-000108.000**

# Zone 1: Hoofdgebouw

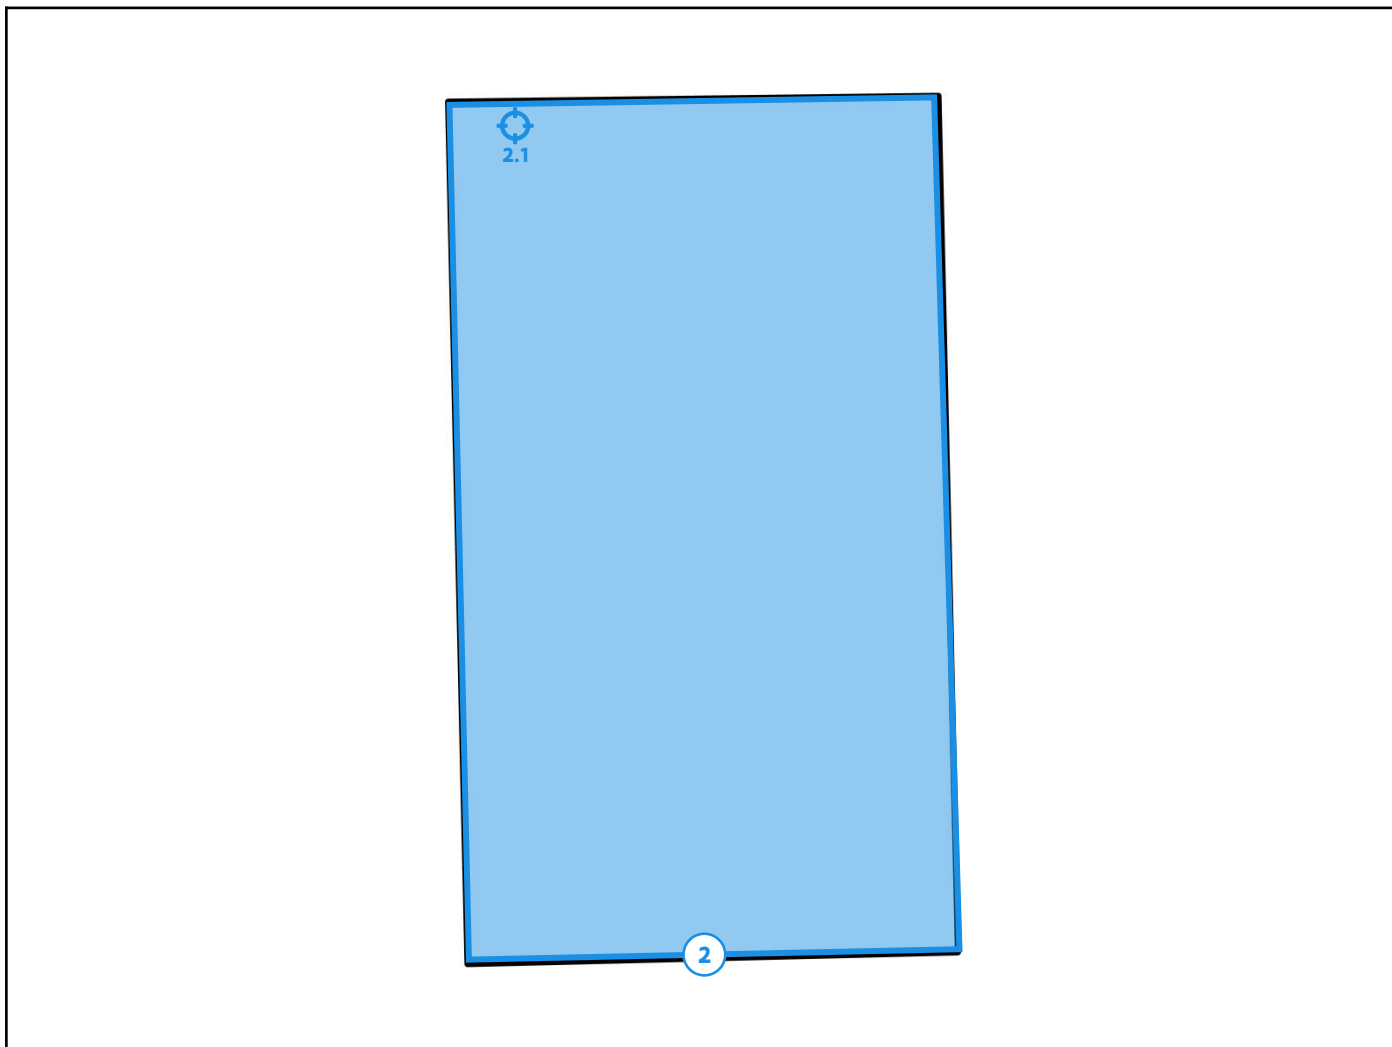
## Plan 1.1: Hoofdgebouw plan

Beschrijving	Type	Actie
2. Dak: roofing	Geen asbest	-
2.1 Code: 003	Puntmonster	-

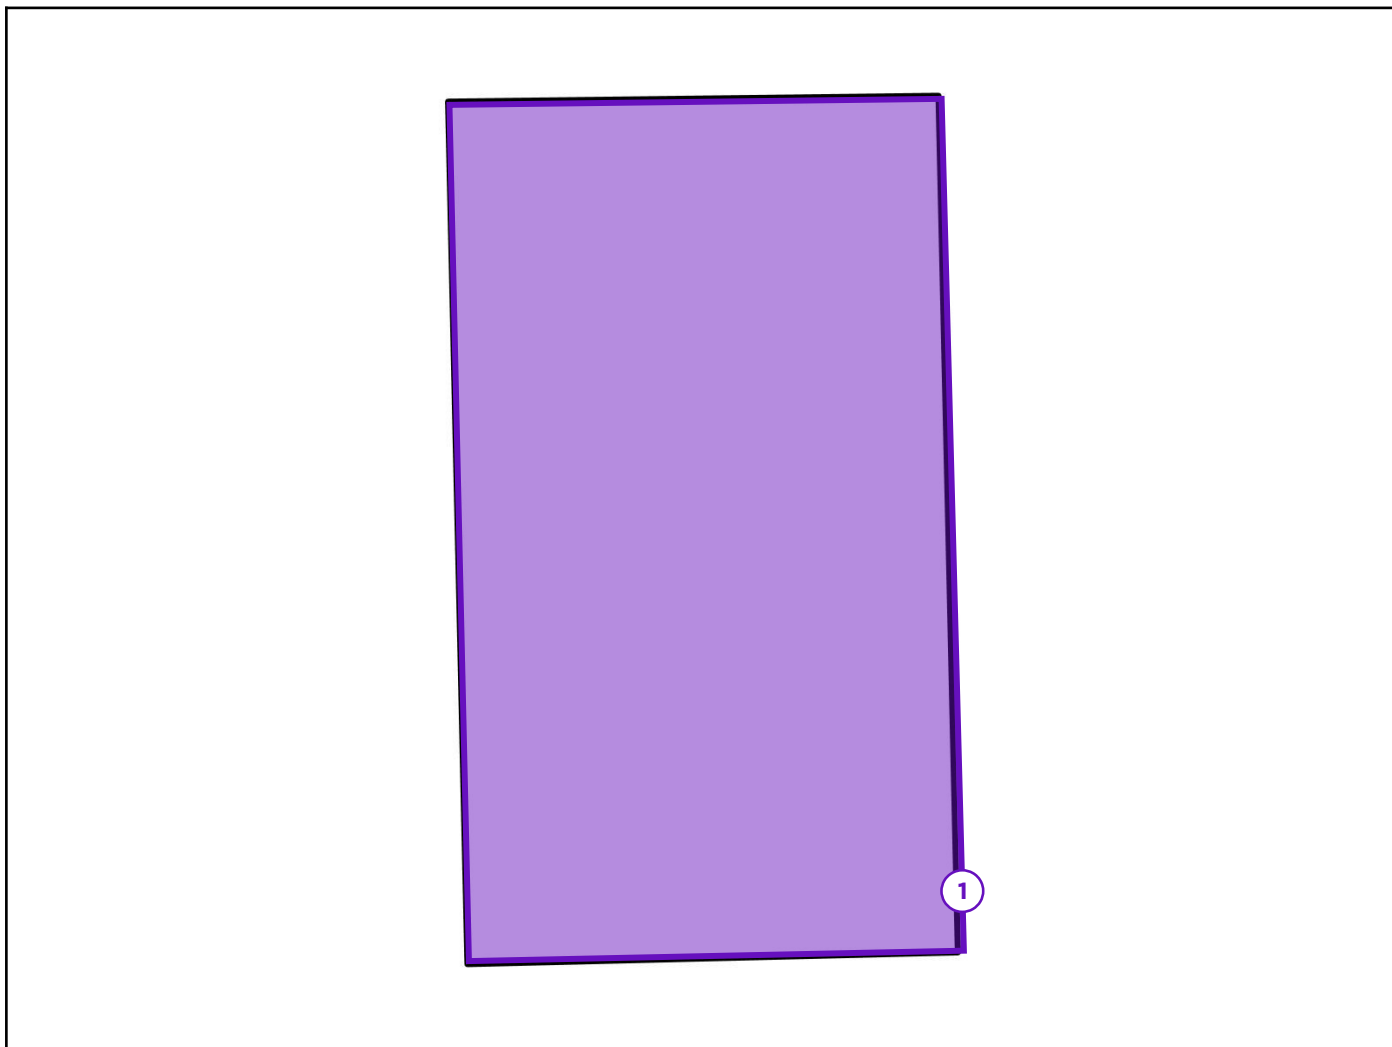
## Plan 1.2: Hoofdgebouw plan

Beschrijving	Type	Actie
1. Volledige renovatie	Advies	-

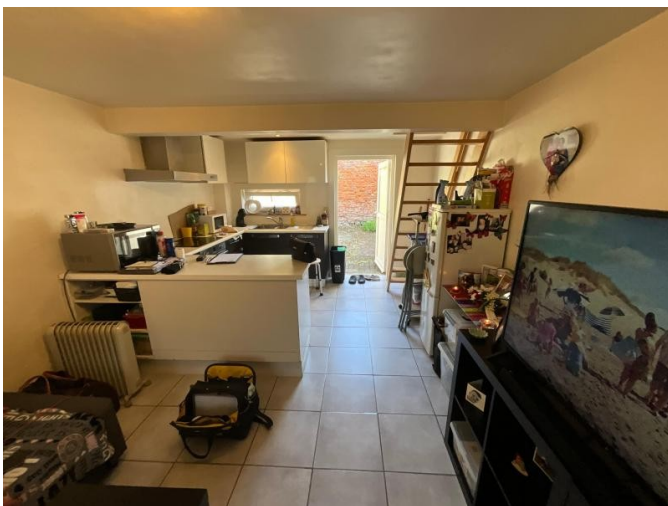
Vrije foto

Deze woontiteit werd recent zeer grondig verbouwd waarbij het zichtbare gedeelte van oa de vloeren, het pleisterwerk en de plafonds vernieuwd werden waardoor bij huidig niet-destructief onderzoek geen zichtbare asbest verdachte toepassingen werden vastgesteld. Dit neemt niet weg dat er onder of achter bestaande constructies nog oude asbest toepassingen aanwezig kunnen zijn. Een volledig uitsluitel kan enkel via een aanvullend destructief onderzoek.

Bij eventuele verdere verbouwingen of aanpassingen wordt aanbevolen om steeds een voorafgaandelijk destructief onderzoek van de te verbouwen onderdelen te laten opmaken.

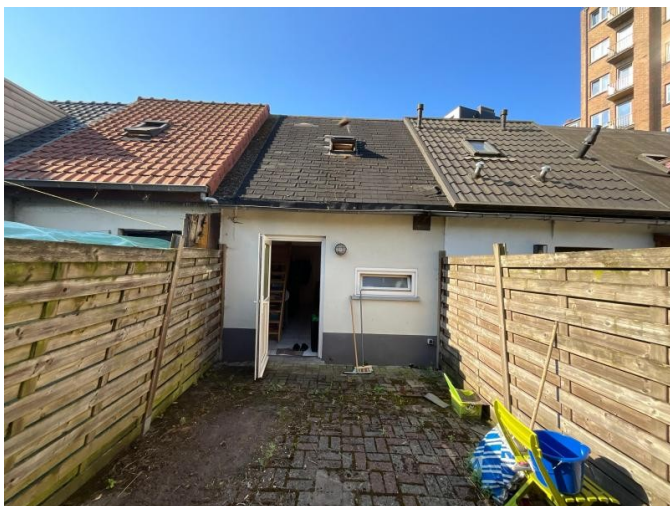
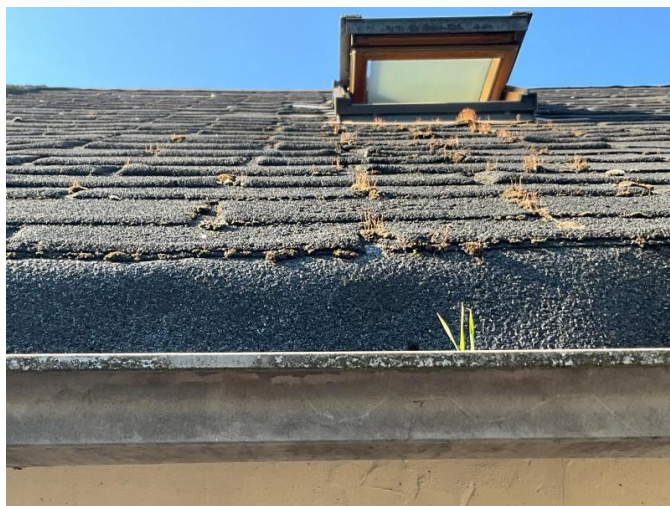
## Fiche 2: Dak: roofing

Geen asbest

#	Type	Referentie	Resultaat
2.1	Puntmonster	003	Geen asbest

Beschrijving	Dak: roofing
Omgeving	Buiten
Primaire drager	Plat dak
Bindmiddel van materiaal	Bitumen (roofing, teer, asfalt)
Gebondenheid op basis van bindmiddel	Hecht
Hoeveelheid (oppervlakte - aantal)	<ul style="list-style-type: none"><li>• 40,00 m<sup>2</sup> - 1 stuk</li></ul>
Totale oppervlakte	40,00 m <sup>2</sup>
Identificatiemethode	Vaststelling met monsternamen
Destructieve handeling voor identificatie	Nee
Opmerking	<p>De vaststelling dat deze toepassing asbestveilig is, is gebaseerd op een plaatselijk monsterstaal, welke door een erkend labo werd geanalyseerd. Dit geeft enkel een indicatie van de asbestveilige toestand van de bovenste laag. Bij sloop of grondige (renovatie) werken en bij het (plaatselijk) verwijderen van de dakbedekking dienen steeds bijkomende stalen te worden genomen van elke onderliggende laag die niet tijdens de monsternamen konden worden geanalyseerd vanwege het niet-destructief karakter van het onderzoek.</p>
