Asbestinventarisatetest

Zeedijk-Heist 199/82, 8301 Knokke-Heist

Attestnummer : 20231009-000351.000

Asbestveilig

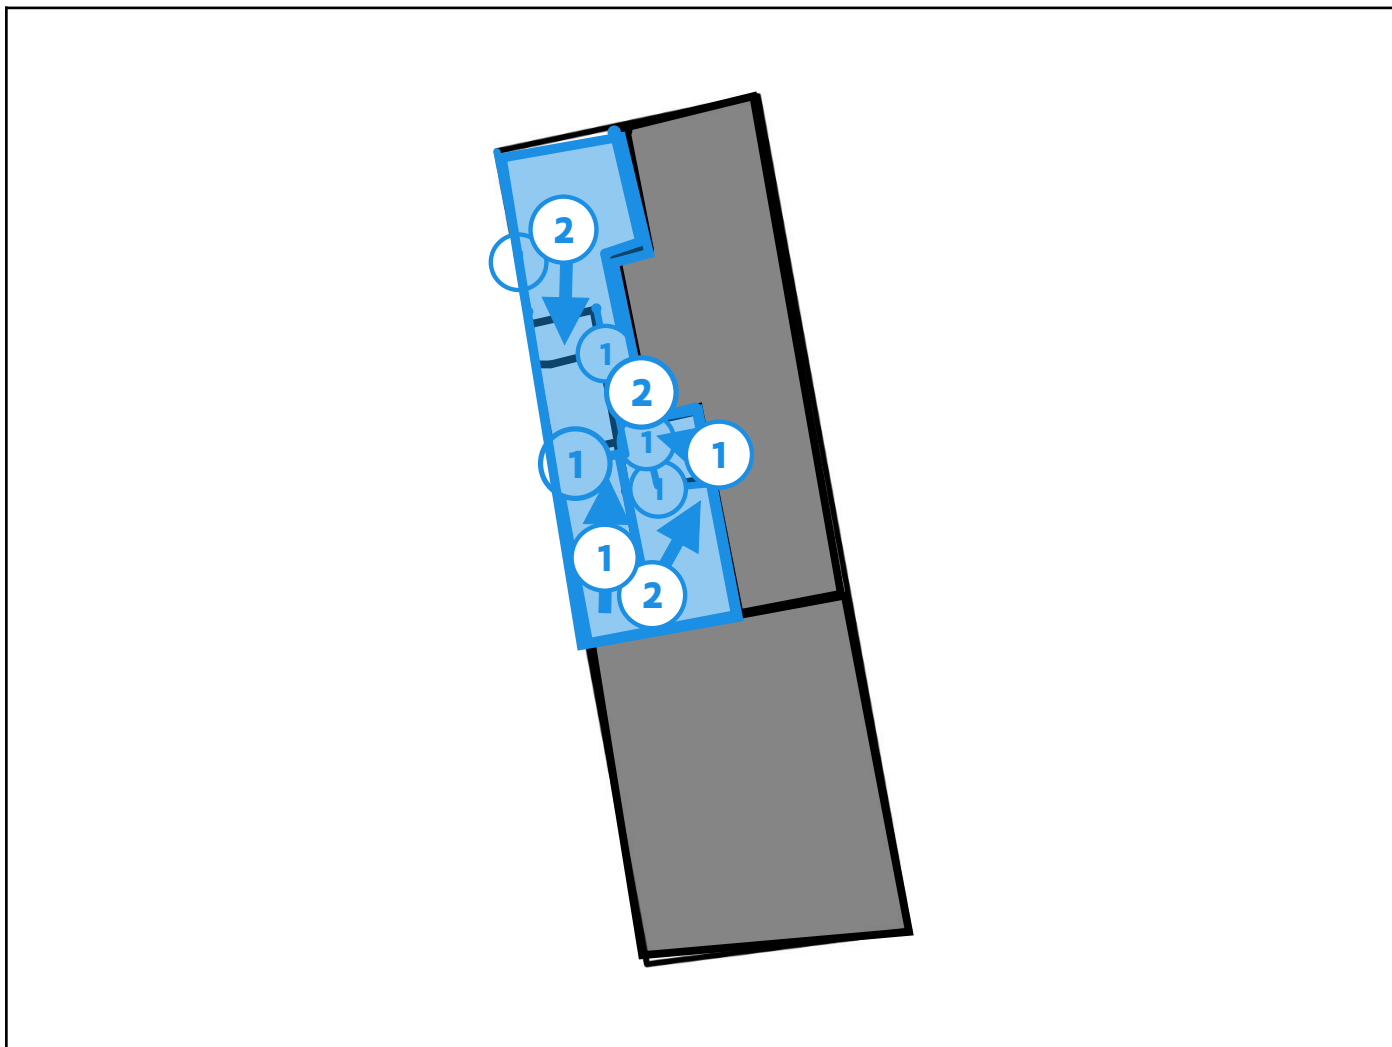
Plan 1.1: Hoofdgebouw plan

Beschrijving	Type	Actie
1. pleister wand	Geen asbest	-
2. pleister plafond	Geen asbest	-

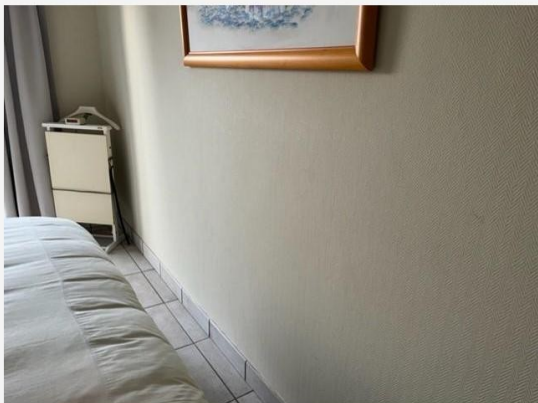
Overzichtsfoto

Detailfoto

Geen asbest

#	Type	Referentie	Resultaat
1.1	Mengmonster	2	Geen asbest

Beschrijving	pleister wand
Omgeving	Binnen
Primaire drager	Binnenwand
Bindmiddel van materiaal	Gips - kalk

Gebondenheid op basis van bindmiddel	Niet-hechtgebonden
Hoeveelheid (oppervlakte - dikte - aantal)	• 110,00 m ² - 2,00 cm - 1 stuk
Totaal volume	2,20 m ³
Identificatiemethode	Vaststelling met monstername
Destructieve handeling voor identificatie	Nee

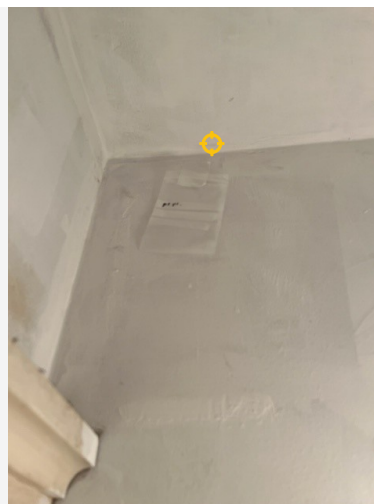
Fiche 2: pleister plafond

Overzichtsfoto

Detailfoto

Geen asbest

#	Type	Referentie	Resultaat
2.1	Mengmonster	1	Geen asbest

Beschrijving	pleister plafond
Omgeving	Binnen
Primaire drager	Plafond
Bindmiddel van materiaal	Gips - kalk

Gebondenheid op basis van bindmiddel	Niet-hechtgebonden
Hoeveelheid (oppervlakte - dikte - aantal)	• 80,00 m ² - 0,99 cm - 1 stuk
Totaal volume	0,792 m ³
Identificatiemethode	Vaststelling met monstername
Destructieve handeling voor identificatie	Nee
