Asbestinventarisatetest

Schoolstraat 22, 8530 Harelbeke

Attestnummer : 20231211-000296.000

Uitgegeven op : 11.12.2023

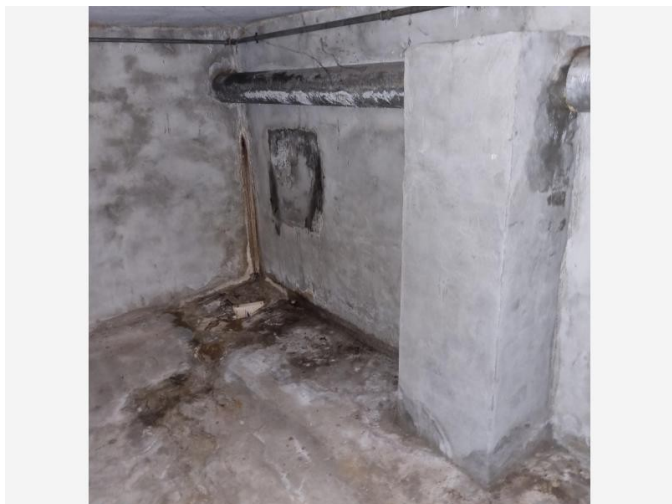
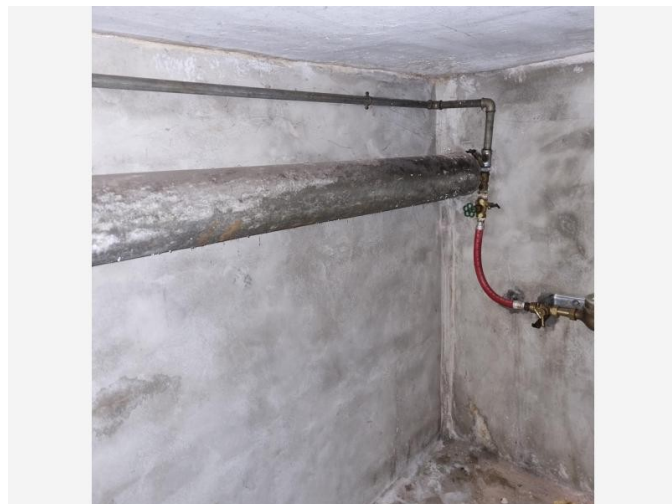
Overzichtsfoto

Het asbestmateriaal valt onder de mijlpaal van 2040.

Eindbeoordeling materiaalrisico	Zeer laag materiaalrisico en/of zeer lage kans op vezelvrijgave
---------------------------------	---

Gebondenheid	Categorie 1: hechtgebonden in oorsprong
Asbestsoort (vezeltype)	Alleen chrysotiel
Asbestconcentratie	Laag (< 50%)
Afschermingsgraad van het gehele materiaal	Geheel of deels (ook) vrij aan de binnenlucht
Toestand van het materiaal	Onbeschadigd, niet verweerd

#	Type	Referentie	Resultaat
1.1	Puntmonster	MM03	Chrysotiel

Beschrijving	afvoerbuis in kelder
Omgeving	Binnen
Primaire drager	Binnenwand
Asbestmateriaal	Buis, koker, leiding, pijp, doorvoer
Bindmiddel van asbestmateriaal	Cement
Gebondenheid op basis van bindmiddel	Hecht
Hoeveelheid (lengte - omtrek - dikte - aantal)	• 4,50 m - 20,00 cm - 1,49 cm - 1 stuk

Totaal volume	0,013 m ³
Eenvoudig bereikbaar	Ja
Bevestigingswijze	<ul style="list-style-type: none">• Verlijmd, ingegoten, versmeerd
Identificatiemethode	Vaststelling met monstername
Destructieve handeling voor identificatie	Nee

- Zorg voor een veilig beheer. Vermijd het beschadigen van het asbestmateriaal. Controleer de toestand jaarlijks op wijzigingen.

- Eenvoudige handelingen: enkel door erkend asbestverwijderaer
De buïs zit ingekapseld in de kelder en si waarschijnlijk ook langer dan zichtbaar in de woning. Deze zal verwijderd moeten worden tijdens afbraakwerken.

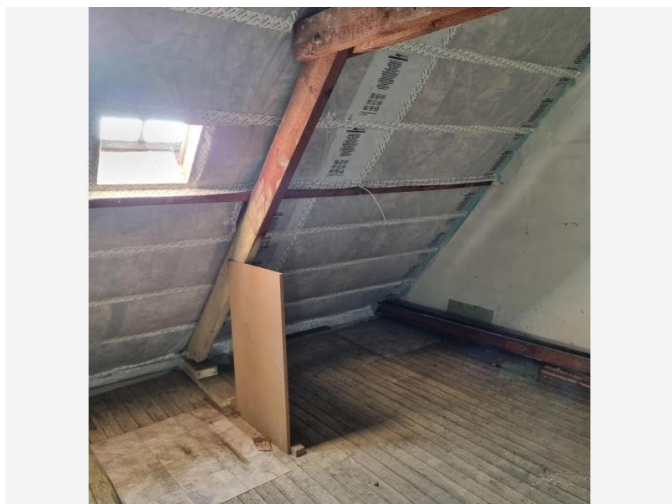
Situeringfoto

Tijdelijke beperking

Reden: Er is geen volledige risicobeoordeling mogelijk

Uitleg van de asbestdeskundige: Het onderdak kan niet beoordeeld worden. Er werd nergens geen factuur teruggevonden door de notaris en bewindvoerder tijdens de opruiming van de woning van een factuur voor vernieuwing van dak. Het dak werd wel geïsoleerd. Aan de buitenzijde was het ook niet mogelijk om na te gaan welk onderdak aanwezig was.

(Asbest)materiaal	Dak- en gevelbekleding - Plaat
Karakterisatie	Asbest (verdacht)
Primaire drager	Schuin dak

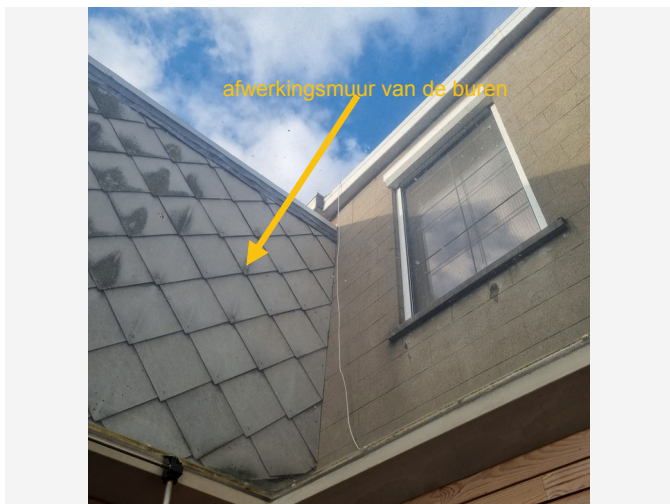
Vrije foto

De leitjes die aanwezig zijn behoren niet tot deze woning maar zijn van de andere woning afkomstig.

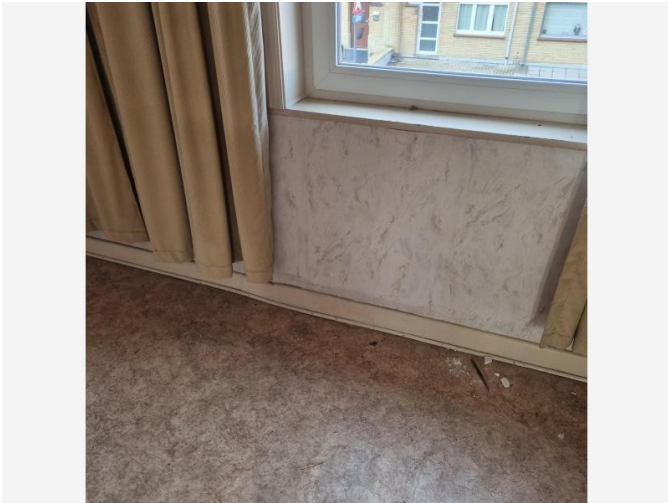
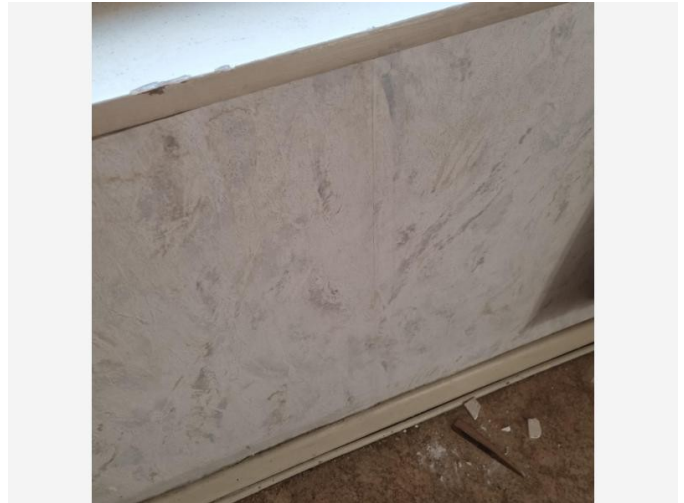
Overzichtsfoto

Geen asbest

#	Type	Referentie	Resultaat
4.1	Mengmonster	MM01	Geen asbest

Beschrijving	Pleisterwerk - MUUR
Omgeving	Binnen
Primaire drager	Binnenwand

Bindmiddel van materiaal	Gips - kalk
Gebondenheid op basis van bindmiddel	Niet-hechtgebonden
Hoeveelheid (oppervlakte - dikte - aantal)	• 230,00 m ² - 0,49 cm - 1 stuk
Totaal volume	1,127 m ³
Identificatiemethode	Vaststelling met monstername
Destructieve handeling voor identificatie	Nee
Opmerking	het plafond is voorzien in ander materiaal.
