# Asbestinventarisatetest

Otegemstraat 27, 8550 Zwevegem

Attestnummer : 20231111-000087.000

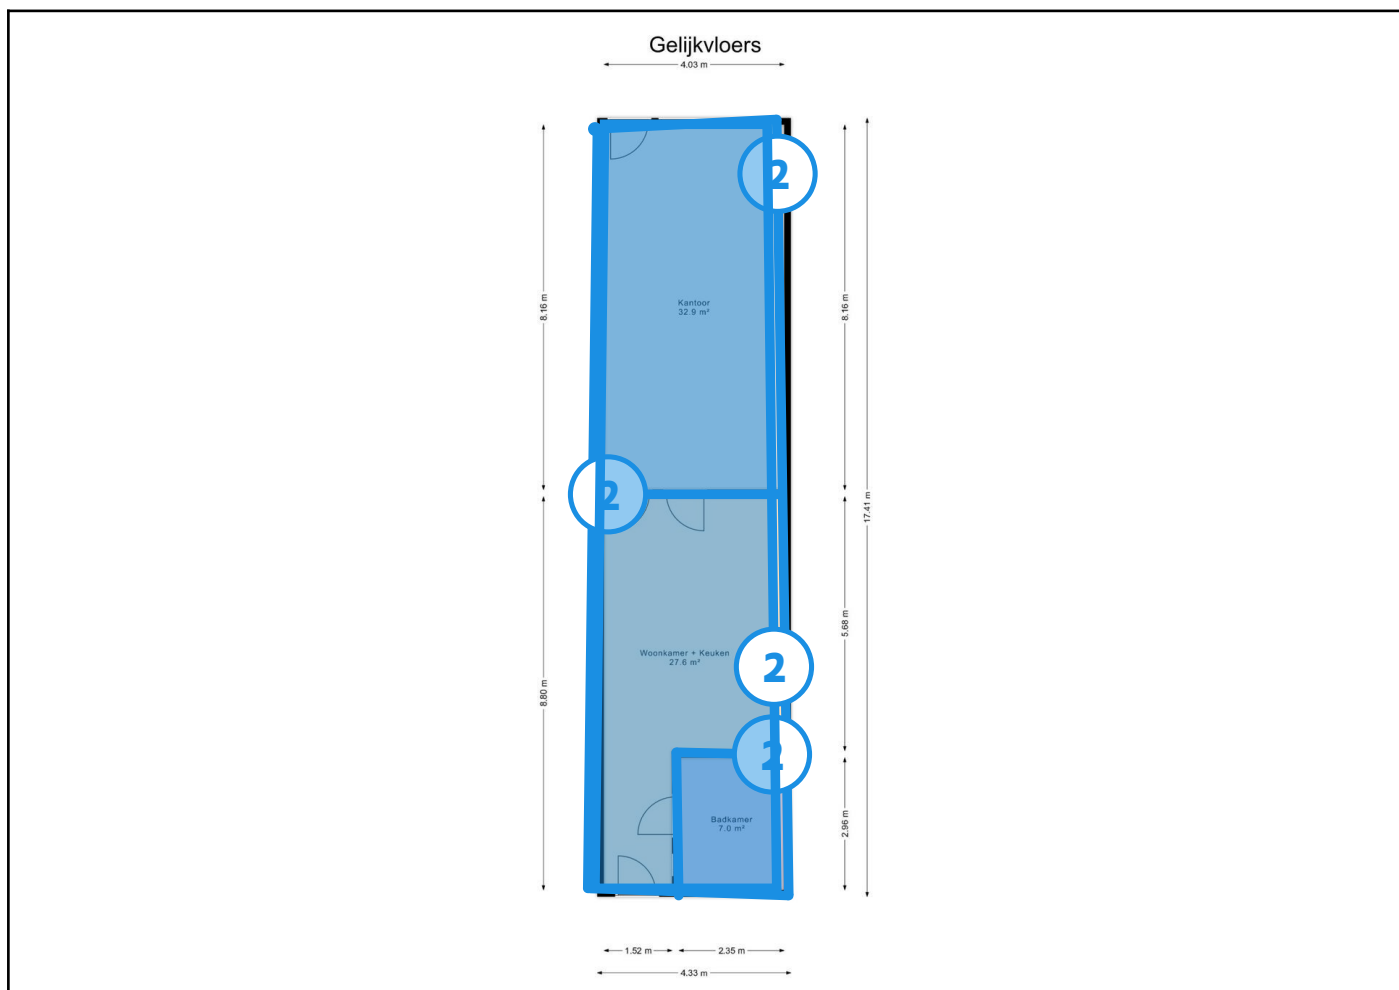
# Plan 1.1: Plan gelijkvloers 2D

Beschrijving	Type	Actie
2. Pleisterwerk Muur en plafond	Geen asbest	-

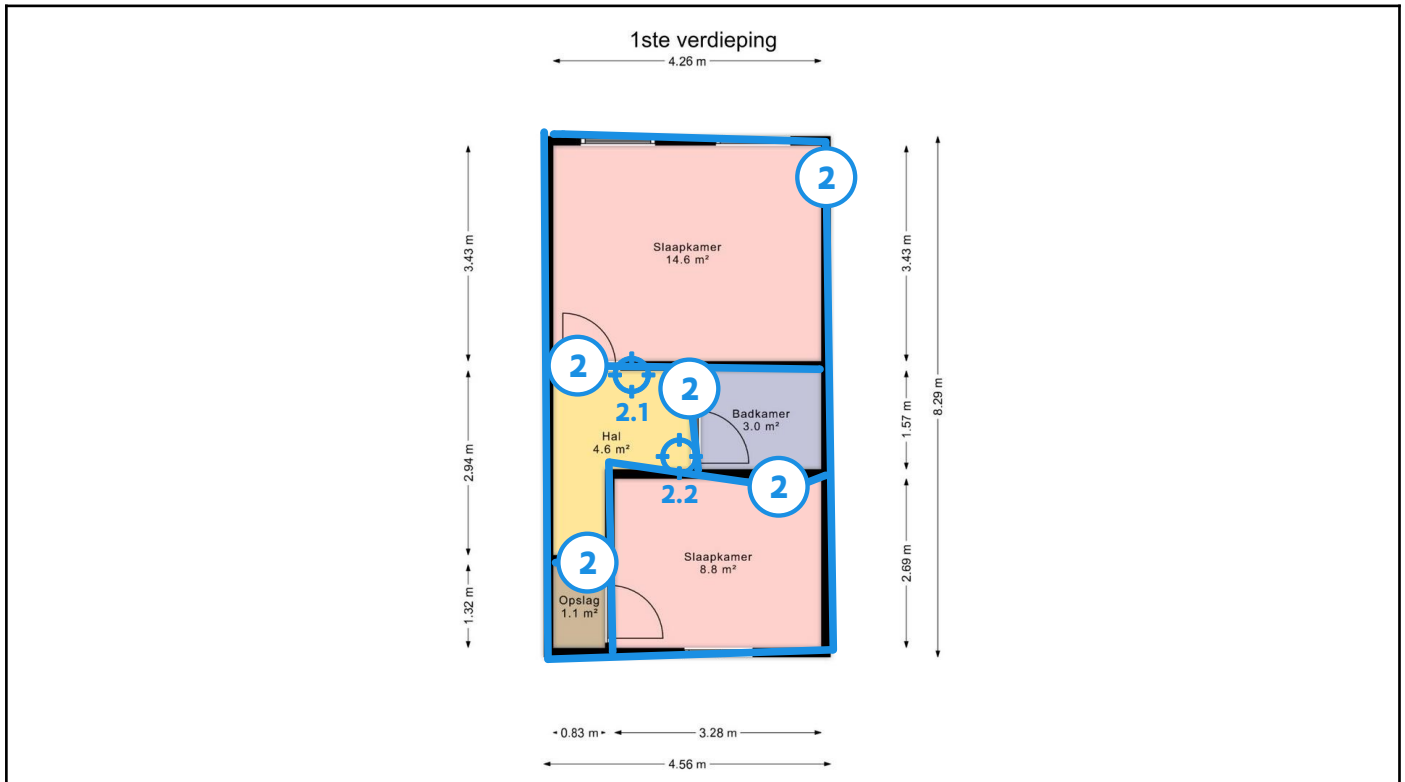
## Plan 1.2: Plan 1ste verdieping 2D

Beschrijving	Type	Actie
2. Pleisterwerk Muur en plafond	Geen asbest	-
2.1 Code: MM01-Muur	Mengmonster	-
2.2 Code: MM02-plafond	Mengmonster	-

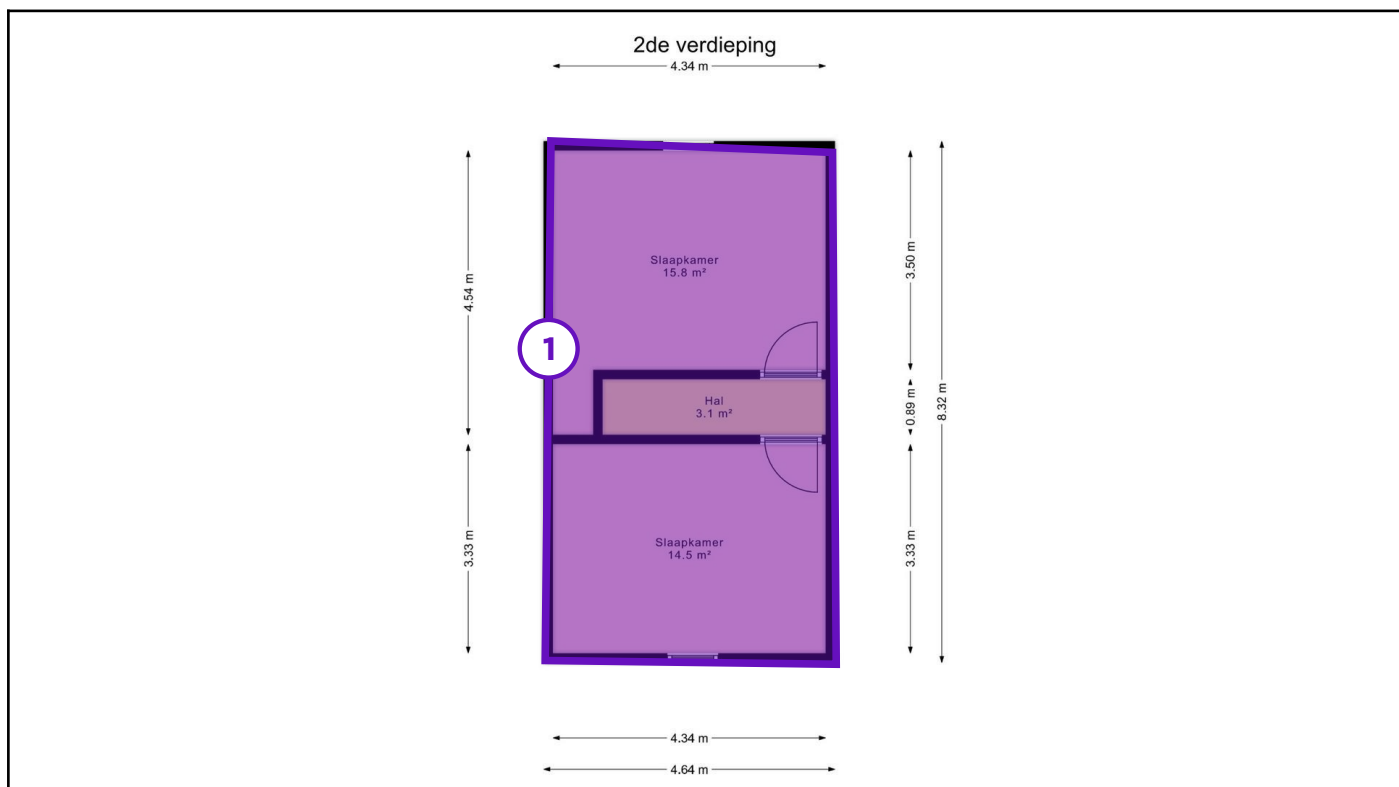
## Plan 1.3: Plan 2de verdieping 2D

Beschrijving	Type	Actie
1. Geen onderdak woning	Advies	-

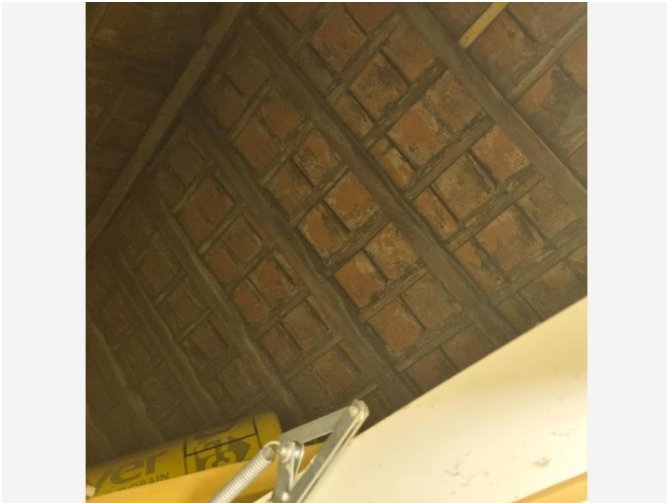
Vrije foto

Er is geen onderdak aanwezig bij de woning

Identificatiemethode	Vaststelling & expertise (niet-asbestverdacht)
Primaire drager	Schuin dak

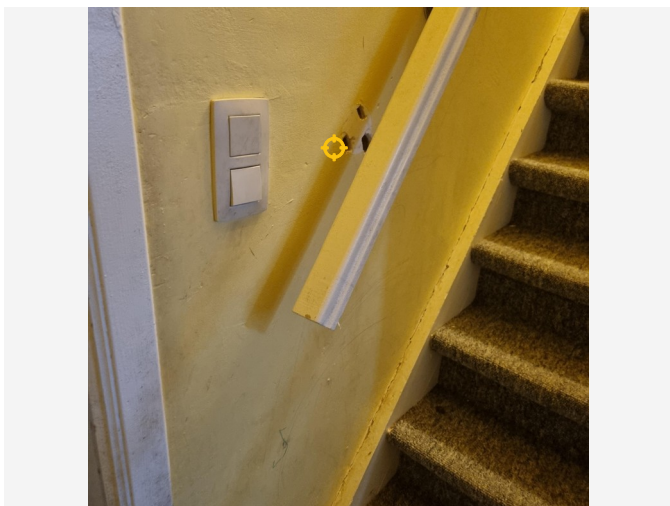
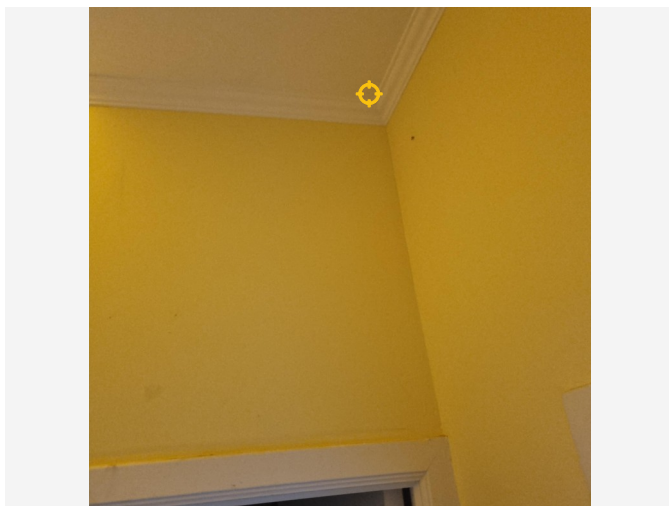
Overzichtsfoto

Geen asbest

#	Type	Referentie	Resultaat
2.1	Mengmonster	MM01-Muur	Geen asbest
2.2	Mengmonster	MM02-plafond	Geen asbest

Beschrijving	Pleisterwerk Muur en plafond
Omgeving	Binnen

<b>Primaire drager</b>	Binnenwand
<b>Bindmiddel van materiaal</b>	Gips - kalk
<b>Gebondenheid op basis van bindmiddel</b>	Niet-hechtgebonden
<b>Hoeveelheid (oppervlakte - dikte - aantal)</b>	• 380,00 m <sup>2</sup> - 0,50 cm - 1 stuk
<b>Totaal volume</b>	1,90 m <sup>3</sup>
<b>Identificatiemethode</b>	Vaststelling met monstername
<b>Destructieve handeling voor identificatie</b>	Nee
