## Adviezen

## Fiche 7: Cement tegels + Keramische tegels + Zwarte plinten

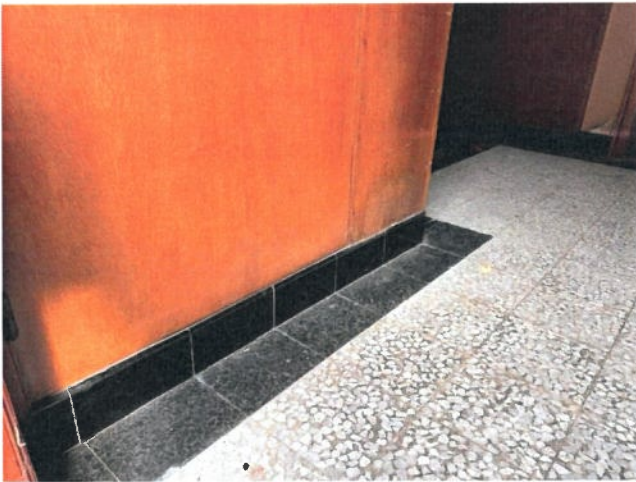
Op het GLV + sanitair gedeelte op het éérste verdiep zijn cement tegels en keramische tegels aanwezig met zwarte plinten. Deze bevatten geen asbest. De ondergrond kan niet geïnspecteerd worden zonder blijvende schade aan te brengen. Indien de tegels uitgebroken worden wees alert op de ondergrond. Indien asbestverdacht, neem een staal en breng binnen bij een FOD WASO Labo voor verdere analyse.

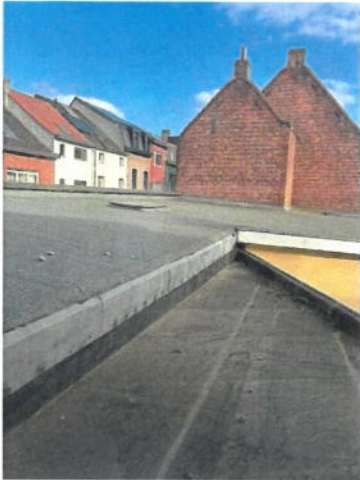
## Fiche 8: EPDM Dak

Een deel van het dak is afgewerkt met EPDM, deze bevat geen asbest

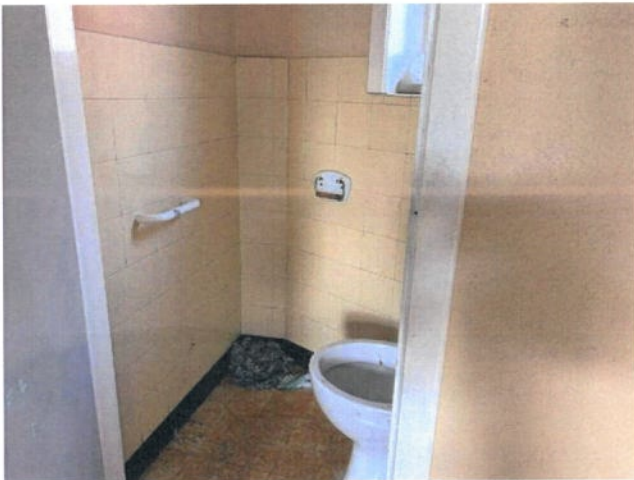
## Fiche 9: Faience tegels

In de keuken, veranda, wc op het GLV en het sanitair gedeelte op het eerste verdiep zijn faiences aangebracht. Deze zijn niet asbestverdacht. De ondergrond kan niet geïnspecteerd worden zonder blijvende schade aan te brengen. Indien de faiences uitgebroken worden wees alert op de ondergrond. Indien asbestverdacht, neem een staal en breng binnen bij een FOD WASO Labo voor verdere analyse.

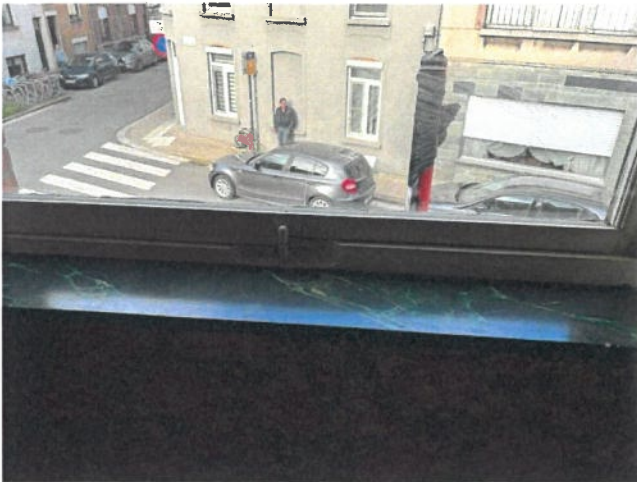
## Fiche 10: Ramen en deuren

De ramen en deuren zijn van hout. Op het GLV zijn de vensterbanken van marmer en op het eerste verdiep van hout (sommige met een marmerimitatie overschilderd). De opvulling is besproken onder een andere fiche mastiek.

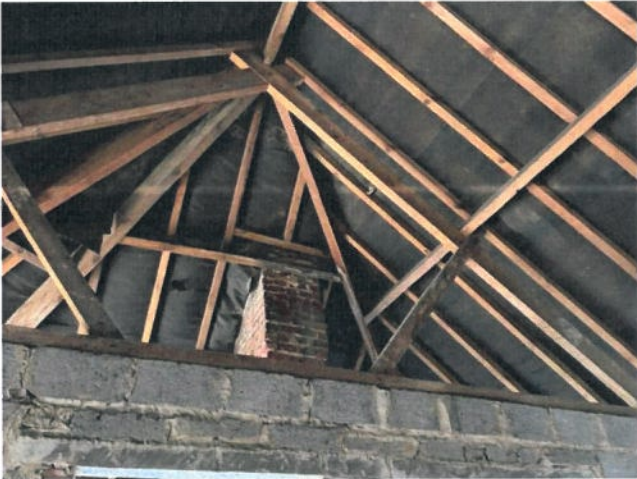
## Fiche 11: Onderdak

Het onderdak is een damp scherm, dus bevat geen asbest.

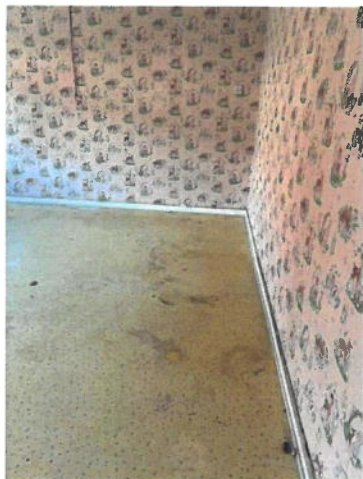
## Fiche 12: Vinyl + houten plinten

Deze vinyl ligt los op de houten vloer. Deze is niet asbestverdacht.

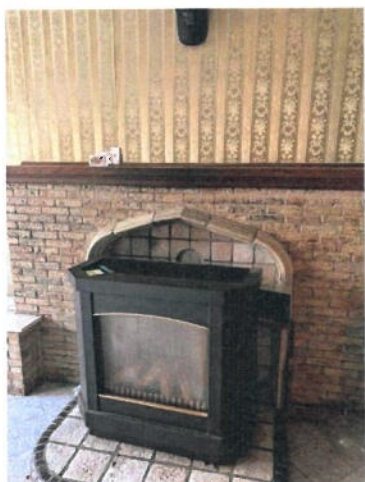
## Fiche 13: Kachels (2)

De koorden in de kachels bevatten geen asbest.

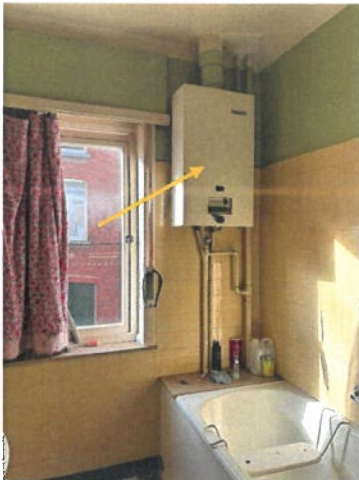
## Fiche 14: Ketel

In de badkamer op het eerste verdiep hangt een ketel. Het jaartal is onbekend. Deze kan asbesthoudende pakkingen, koorden en brandvertragende platen bevatten. Laten nakijken bij een volgende onderhoud of in zijn geheel afvoeren.

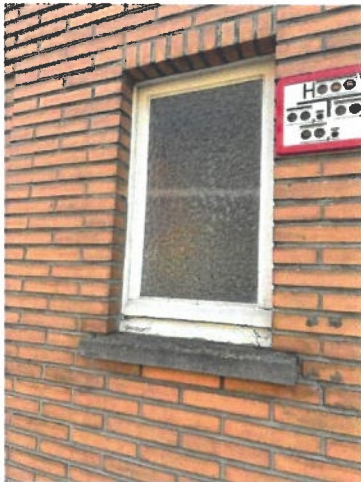
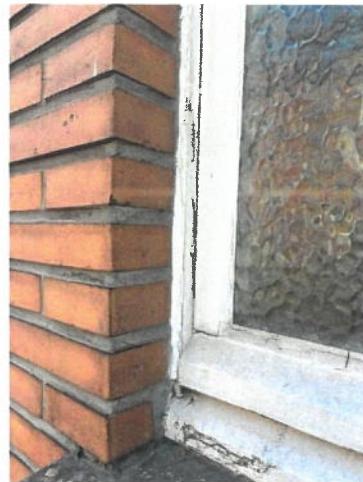
## Fiche 15: Mastiek

Geen asbest

#	Type	Referentie	Resultaat
15.1	Mengmonster	MM003	Geen asbest

Beschrijving	Mastiek
Omgeving	Buiten
Primaire drager	Wandopening verticaal (raam, deur, ...)

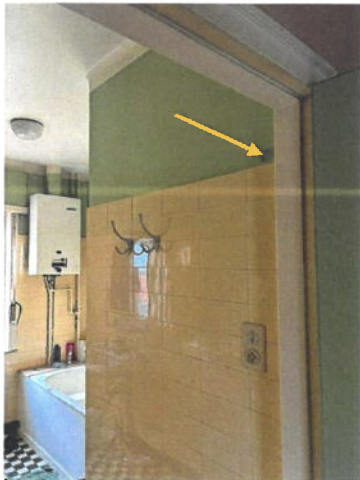
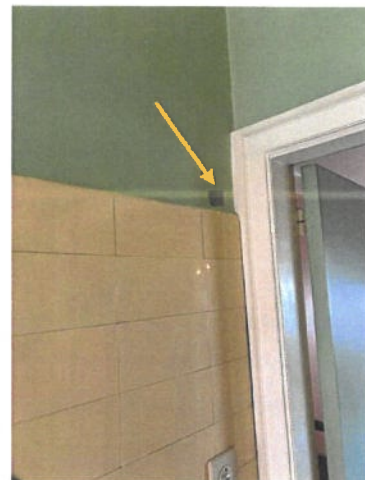
## Fiche 16: Pleisterwerk Muren

Geen asbest

#	Type	Referentie	Resultaat
16.1	Mengmonster	MM001	Geen asbest

Beschrijving	Pleisterwerk Muren
Omgeving	Binnen
Primaire drager	Binnenwand

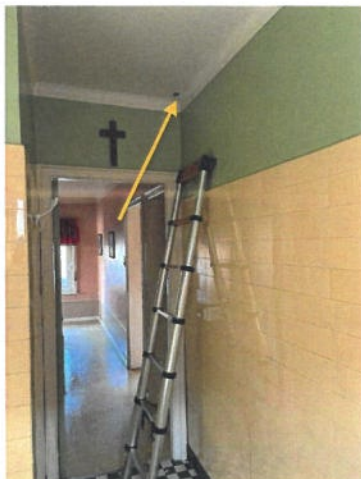
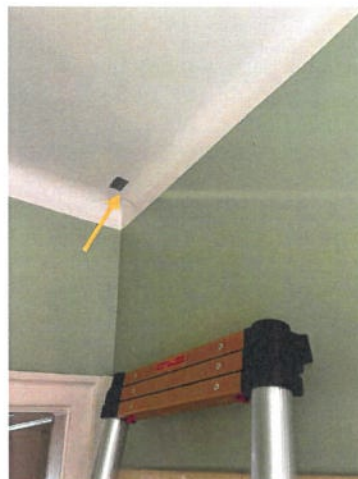
## Fiche 17: Pleisterwerk Plafond

Geen asbest

#	Type	Referentie	Resultaat
17.1	Mengmonster	MM002	Geen asbest

Beschrijving	Pleisterwerk Plafond
Omgeving	Binnen
Primaire drager	Plafond

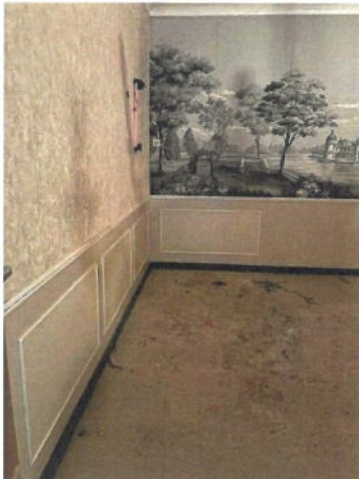
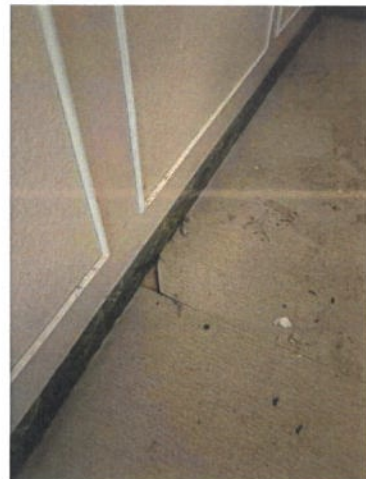
## Fiche 18: Vinyl + lijmlaag

Geen asbest

#	Type	Referentie	Resultaat
18.1	Puntmonster	MM004	Geen asbest

Beschrijving	Vinyl + lijmlaag
Omgeving	Binnen
Primaire drager	Vloer
Bindmiddel van materiaal	Kunststof of -hars
