# Asbestinventarisatetest

Frans van Ryhovelaan 137, 9000 Gent

Attestnummer : 20230721-000169.000

Uitgegeven op : 21.07.2023

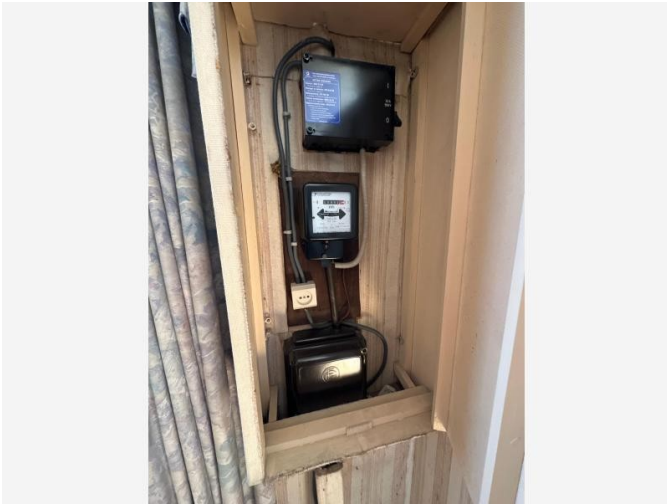
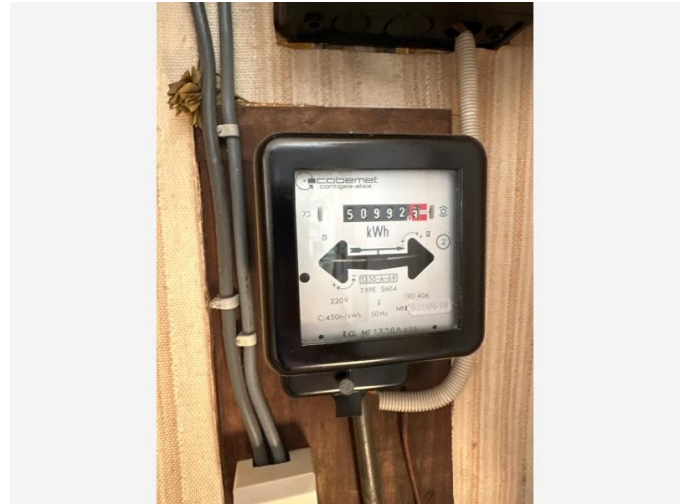
Overzichtsfoto

Detailfoto

Eindbeoordeling materiaalrisico	Zeer laag materiaalrisico en/of zeer lage kans op vezelvrijgave
---------------------------------	---

Gebondenheid	Categorie 1: hechtgebonden in oorsprong
Asbestsoort (vezeltype)	Alleen chrysotiel
Asbestconcentratie	Laag (< 50%)
Afschermingsgraad van het gehele materiaal	Geheel of deels (ook) vrij aan de binnenlucht
Toestand van het materiaal	Onbeschadigd, niet verweerd

Beschrijving	Elektriciteitsteller
Omgeving	Binnen
Primaire drager	Communicatie en elektrische infrastructuur en uitrusting
Asbestmateriaal	Plaat, paneel, tablet - Type Bakeliet
Bindmiddel van asbestmateriaal	Cement
Gebondenheid op basis van bindmiddel	Hecht
Hoeveelheid (gewicht - aantal)	• 5,00 kg - 1 stuk
Totaal gewicht	5,00 kg
Eenvoudig bereikbaar	Ja
Bevestigingswijze	• Onbekend

- Zorg voor een veilig beheer. Vermijd het beschadigen van het asbestmateriaal. Controleer de toestand jaarlijks op wijzigingen.
- Aanvraag indienen bij de netbeheerder voor een nieuwe (digitale) elektriciteitssteller.

- Eenvoudige handelingen: mag via doe-het-zelf of door werknemer(s) met opleidingsattest eenvoudige handelingen  
Deze verwijdermethode valt onder de vorm van eenvoudige handelingen conform de VLAREM en de Codex Welzijn op het werk. De toestand moet echter ongewijzigd blijven tijdens het verwijderen. Alle maatregelen opgenomen in de wetgeving moeten strikt nageleefd worden.
