## EXPERTISEVERSLAG

### ONDERWERP: Erfgoedtoets in functie van verkoop

| <b>Adres</b> | Stuiver 31, Waarschoot |
| <b>Gebeurtenis</b> | Erfgoedtoets in functie van verkoop |

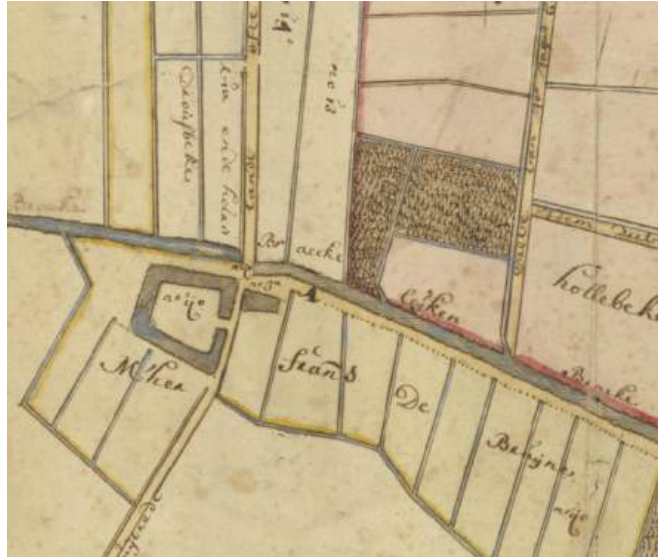
RAG, Kaarten en plannen nr 1191, 1725 – Deze kaart is anders georiënteerd, met het noorden naar onder

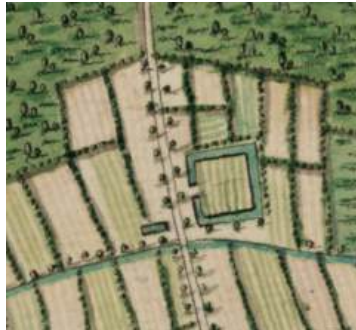
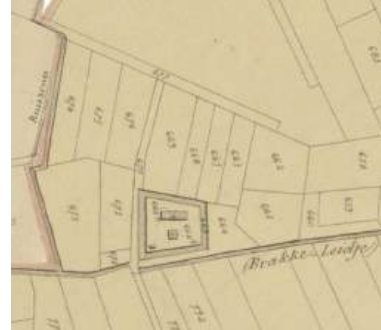
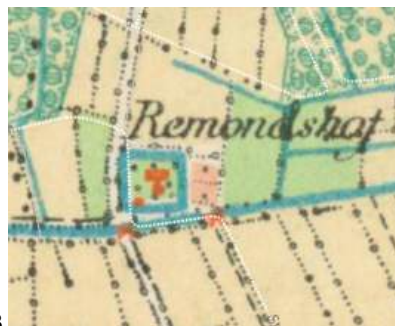
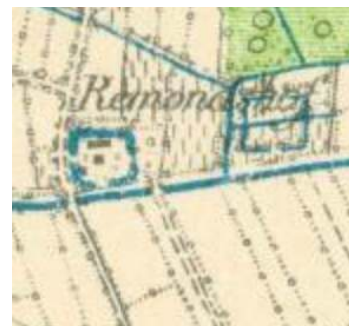
1: Ferrariskaart (1771) – 2: Popp-kaart (1846) – 3: Topografische kaart 1862 – 4: Topografische kaart 1911

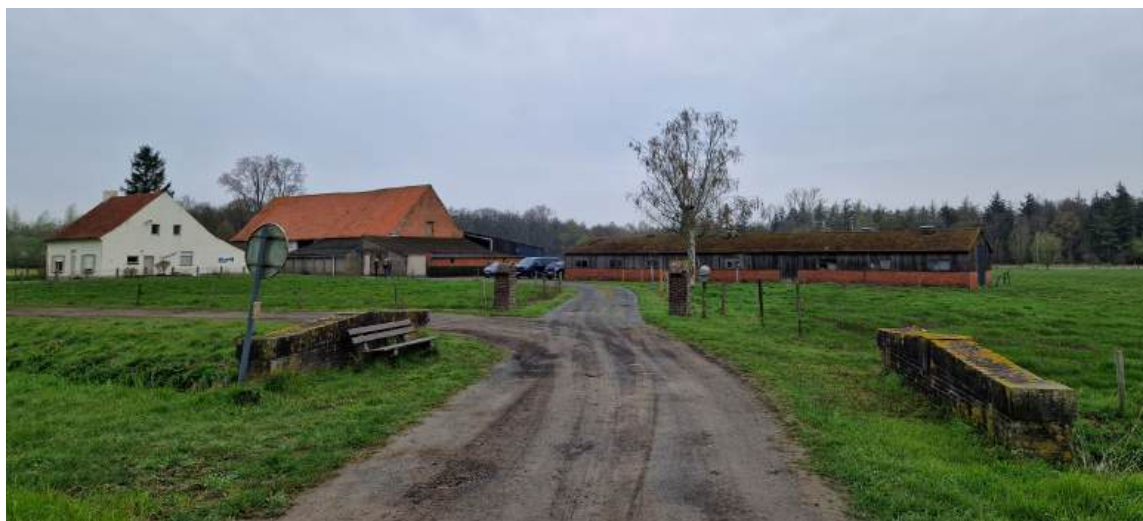
Bepoeterd **woonhuis** met een dubbelhuisopstand (voordeur centraal in de voorgevel) van drie traveeën en een bouwlaag onder zadeldak. De woning was al meermaals het voorwerp van een doorgedreven verbouwing, waardoor er zowel interieur als exterieur hoegenaamd geen authentieke elementen meer bewaard bleven. De Boomse dakpannen vormen hierop de uitzondering.

**Het woonhuis** werd al te vaak aangepast en verbouwd waardoor de erfgoedwaarde erg beperkt is. Behoud en opwaardering van het huidige woonhuis heeft om die reden weinig zin. Een vervangende nieuwbouwwoning moet dezelfde inplanting en oriëntering krijgen met referenties aan de bestaande typologie, zijnde een bouwlaag onder zadeldak in traditionele bouwmaterialen. Hergebruik van de Boomse pannen stemt tot aanbeveling.

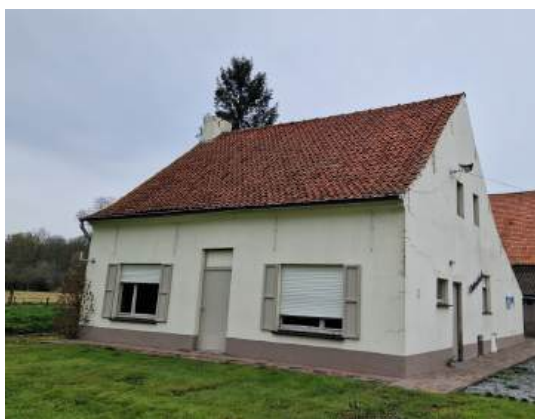
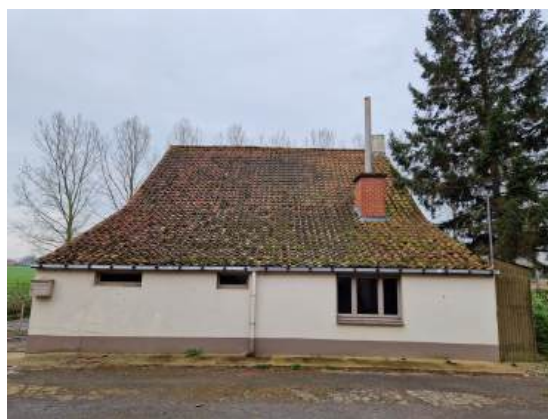
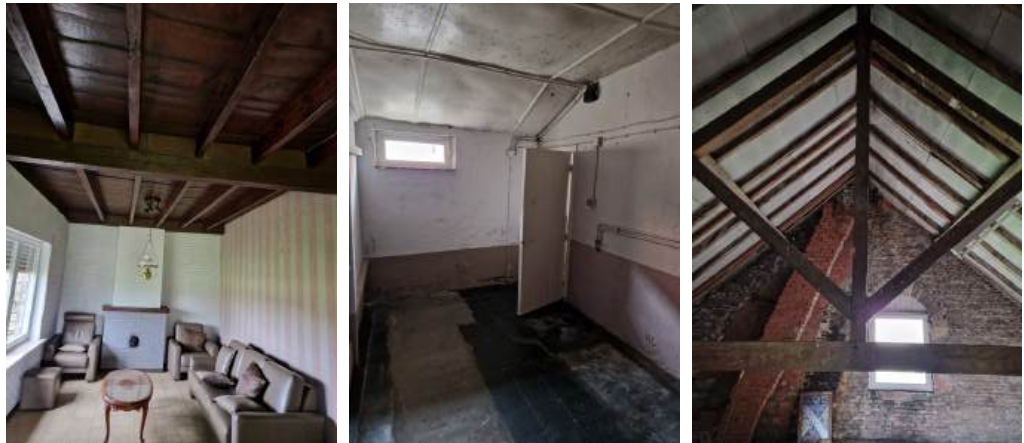
Parallel achter het woonhuis omvangrijke **schuur met stallen** met diverse annexen die de leesbaarheid verstoren. Het oorspronkelijk volume is gewit met gepikte plint en groene staldeuren en poorten. Het is aangewezen om de schuur tot zijn oorspronkelijk volume (gele stippellijn) te herleiden en de oorspronkelijke kleurstelling te hernemen. De stallen bevatten intern geen elementen die bewaard moeten blijven. De ritmering van diverse staldeuren is wel waardevol, net als de verschillende lucht- en steigergaten. Monumentale dakkap die bij voorkeur bewaard en zichtbaar blijft. Verder is de centrale inrit nog behouden, weliswaar met een niet-erfgoedwaardige poort. Afdedekt met stormpannen, zonder erfgoedwaarde.

**De schuur met stallen** heeft wel voldoende erfgoedwaarde om te behouden, voor wat betreft de oorspronkelijke kern. Alle annexen moeten gesupprimeerd worden en de oorspronkelijke buitengevels moeten in ere hersteld worden met behoud van de originele kleurstelling en de bestaande ritmering met staldeuren en poorten.

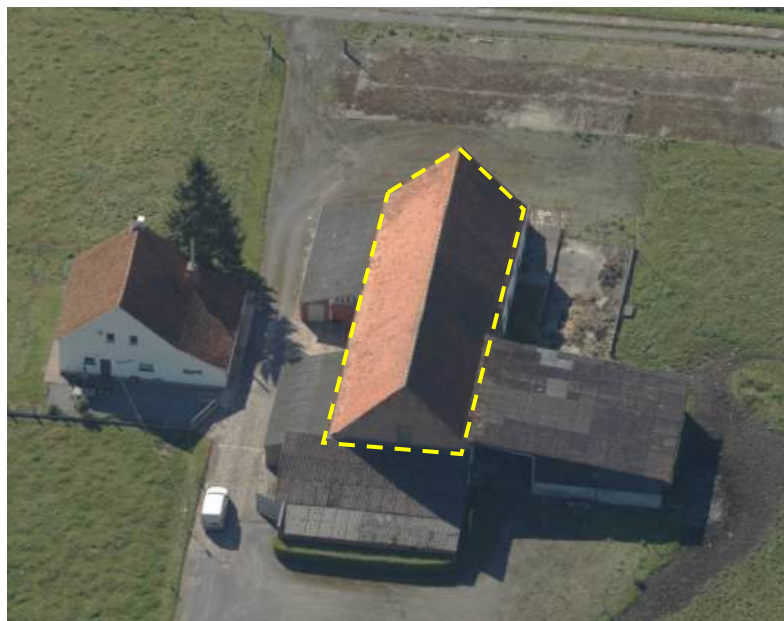
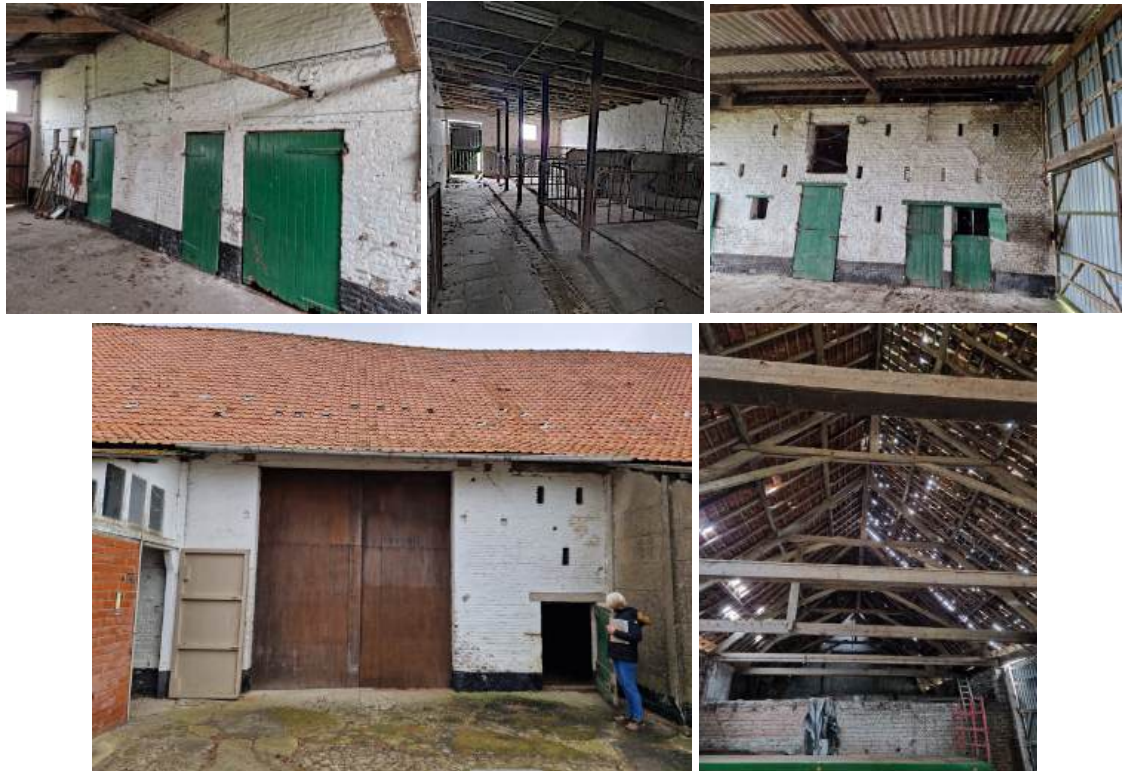
Het perceel is gelegen aan Stuiver en wordt aan de zuidelijke perceelsgrens afgeboord door de waterloop Brakelleiken (op sommige kaarten ook Burggravenstroom genoemd). De toegang tot het perceel wordt gemarkeerd door twee gemetselde hekstijlen. Het ijzeren toegangshek is reeds verdwenen. In de zuidwestelijke hoek van het perceel staat een mooie krulwilg. Ten oosten wordt de aanpalende weide door enkele knotwilgen gemarkeerd. Voor het overige wordt de omgevingsaanleg gekenmerkt door een open landschap. Ten noorden grenst het perceel aan het provinciaal domein Het Leen. Dit hoofdzakelijk gemengd loofbos is ook als landschappelijk geheel opgenomen in de inventaris Onroerend Erfgoed.

**De erfstructuur** met oprit en toegang tussen twee hekstijlen moet behouden blijven, maar kan een opwaardering gebruiken. Een aanpassing tot karrenspoor behoort tot de mogelijkheden.

**De omgevingsaanleg** moet zijn groene karakter behouden. De spar naast de woning hoort minder thuis in deze agrarische context en wordt best verwijderd. De krulwilg heeft dan net wel weer erfgoedwaarde en moet gevrijwaard blijven. De aanplant van agrarische landschapselementen zoals hoogstamfruitbomen, een solitaire erfboom en een houtkant zouden een echte meerwaarde vormen. Hiervoor moeten streekeigen soorten gekozen worden die als erfbeplanting gekend staan. Desgewenst kan er advies ingewonnen worden bij het Regionaal Landschap Meetjesland en Leievallei: <https://www.rlml.be/contact/>
