## Rapport de contrôle d'installations électriques à basse et à très basse tension

RÉF. 147/2026/65296/D01:1

**DATE DU CONTRÔLE** 24/04/2026 (08:45 - 09:30)  
**ADRESSE DU CONTRÔLE** Résidence Ministre René Lefebvre 5 - 7522 Tournai

**AGENT VISITEUR** Florian Fontaine  
**TYPE DE CONTRÔLE** Visite de contrôle vente ancienne installation (8.4.2.)

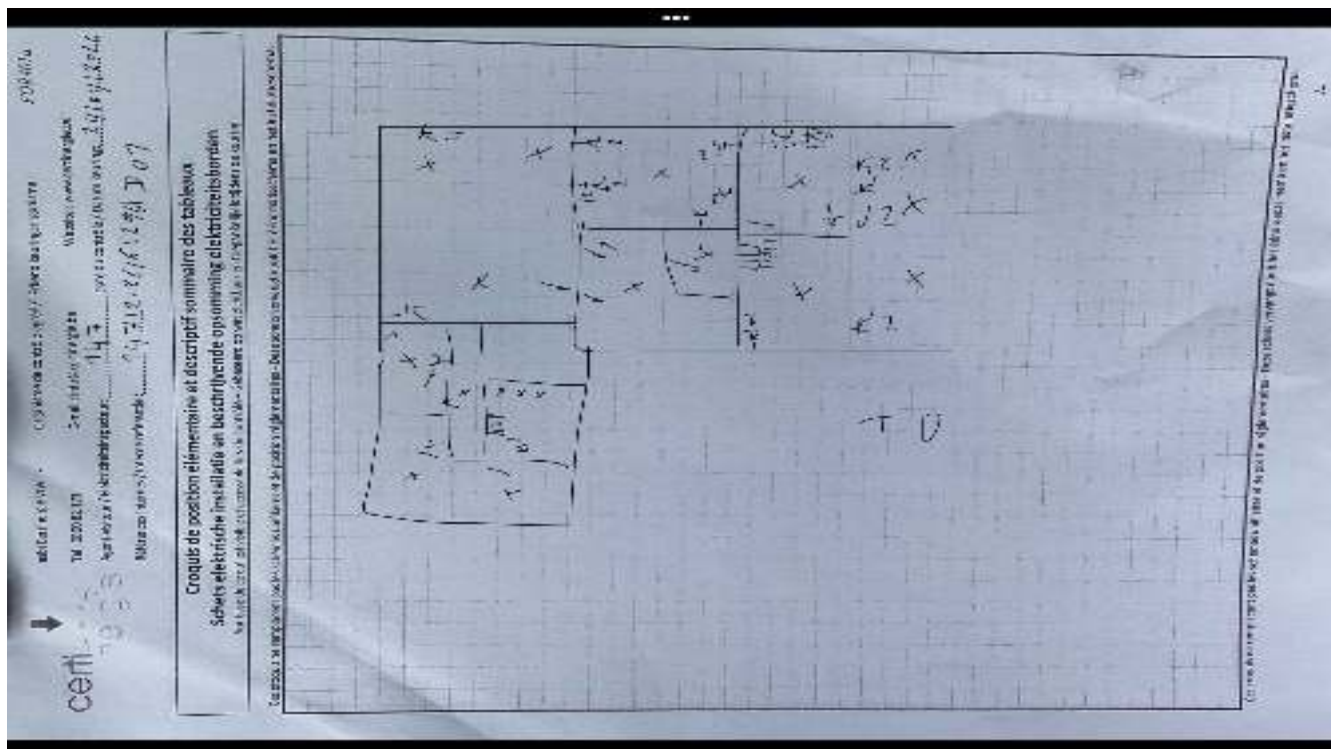
### Croquis de position élémentaire et descriptif sommaire des tableaux

sur base de ce qui est visible et accessible lors du contrôle  
Note : ces croquis ne remplacent pas les schémas unifilaires et de position réglementaires
