# Rapport de contrôle d'installations électriques à basse et à très basse tension

REF. 100/2024/52659/01:1

DATE DU CONTRÔLE 23/01/2024 AGENT VISITEUR  
 ADRESSE DU CONTRÔLE Clos des Trigonelles 3 (étage 5 droit appartement 30) - 1120 Bruxelles TYPE DE CONTRÔLE Visite de contrôle vente ancienne installation (8.4.2)

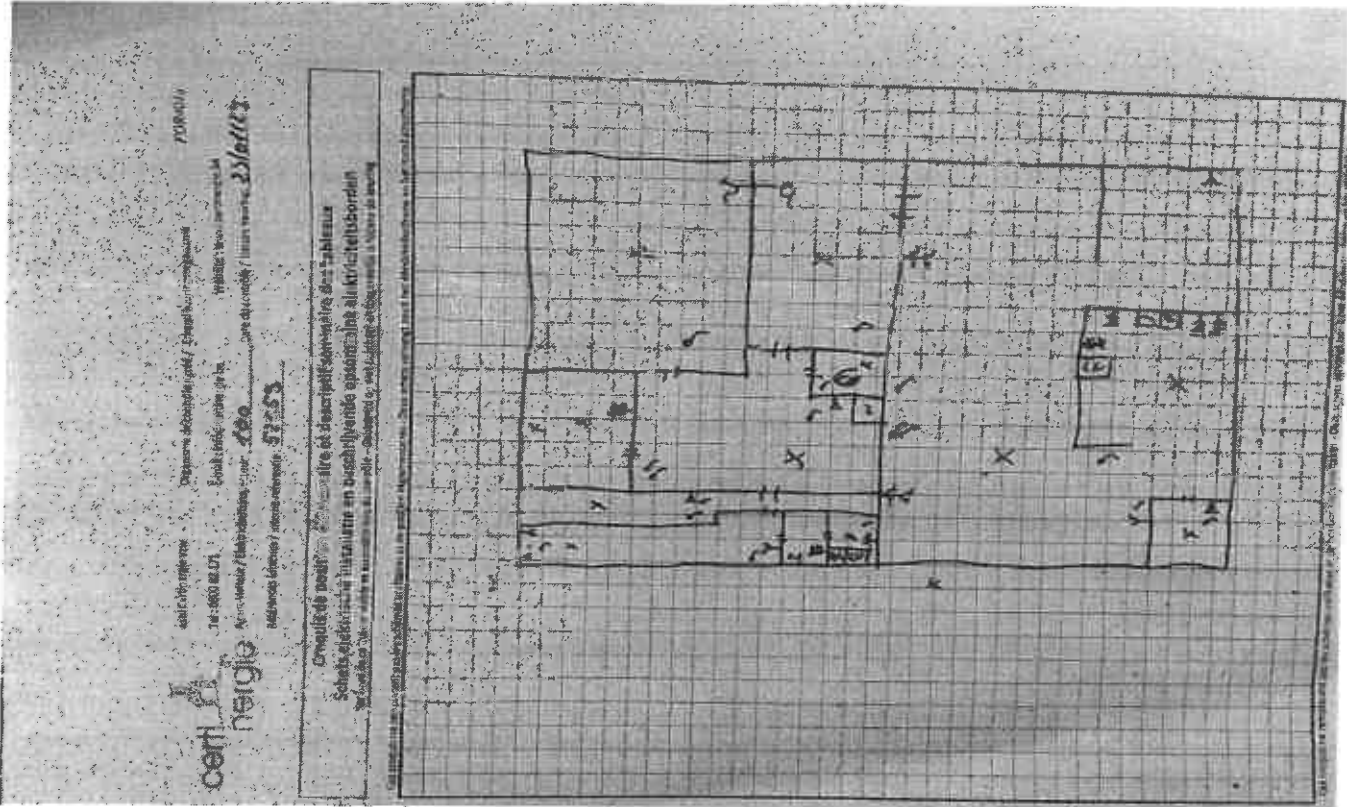
**Croquis de position élémentaire et descriptif sommaire des tableaux**

sur base de ce qui est visible et accessible lors du contrôle

Note : ces croquis ne remplacent pas les schémas unifilaires et de position réglementaires
