Controle verslag van elektrische installaties op laagspanning en op zeer lage spanning

REF. 151/2024/57429/01:2

DATUM VAN CONTROLE 07/03/2024 **AGENT** Soufian Rozaine
ADRES VAN CONTROLE Avenue de la Charmille 10 - 1200 Woluwe-Saint-Lambert **TYPE CONTROLE** Controlebezoek verkoop oude installatie (8.4.2.)

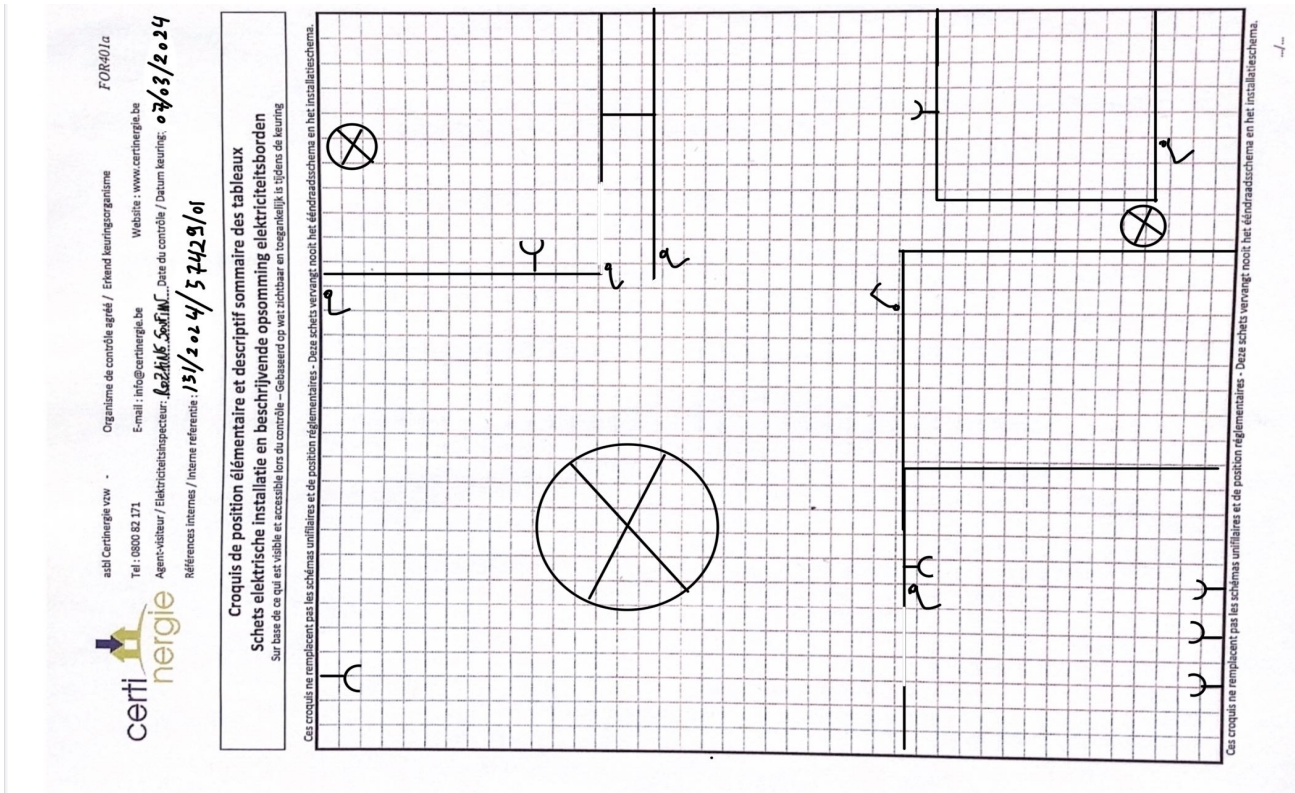
Elementaire situatieschets en samenvattende beschrijving van de borden

op basis van wat zichtbaar en toegankelijk is tijdens de inspectie.

Opmerking: Deze schetsen vervangen de ééndraadsschema's niet alsook niet het situatieschema
