Rapport de contrôle d'installations électriques à basse et à très basse tension

RÉF. 151/2024/71169/01:1

DATE DU CONTRÔLE ADRESSE DU CONTRÔLE 04/07/2024 (16:00 - 17:00) AGENT VISITEUR Soufian Rozaine

Avenue des Rogations 86 - 1200 TYPE DE CONTRÔLE Visite de contrôle vente ancienne installation (8.4.2.) Woluwe-Saint-Lambert

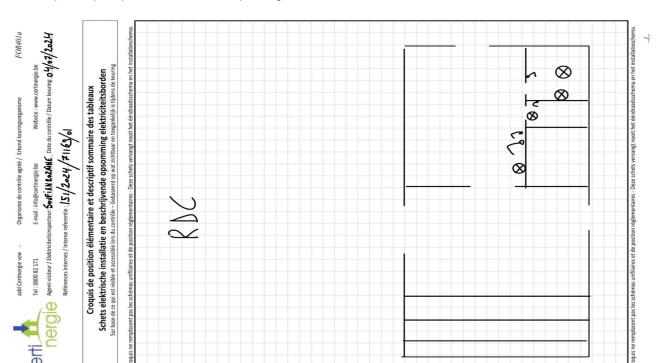
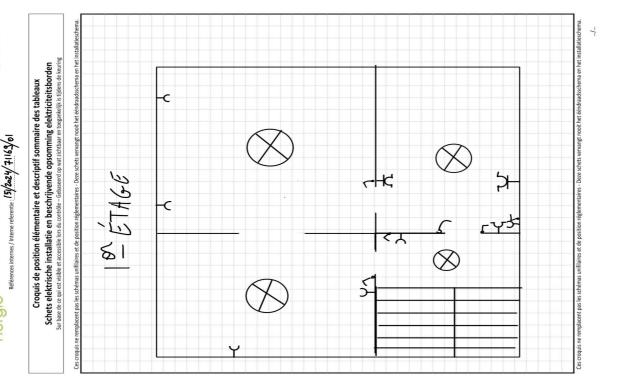
Croquis de position élémentaire et descriptif sommaire des tableaux

sur base de ce qui est visible et accessible lors du contrôle Note : ces croquis ne remplacent pas les schémas unifilaires et de position réglementaires

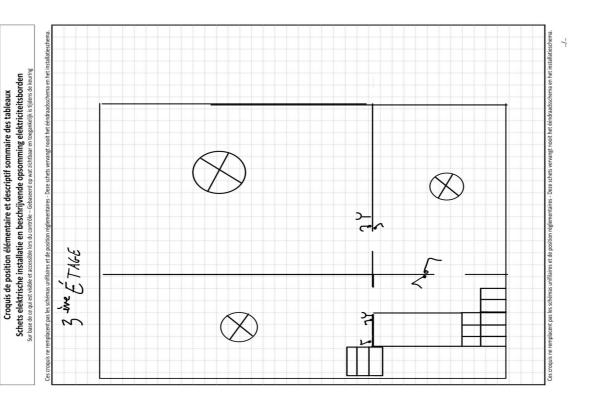
Croquis de position élémentaire et descriptif sommaire des tableaux

sur base de ce qui est visible et accessible lors du contrôle Note : ces croquis ne remplacent pas les schémas unifilaires et de position réglementaires
