# Rapport de contrôle d'installations électriques à basse et à très basse tension

RÉF. 128/2023/82263/01:1

Motte 4 - 1780 Wemmel

TYPE DE CONTRÔLE Visite de contrôle vente ancienne installation (8.4.2.)

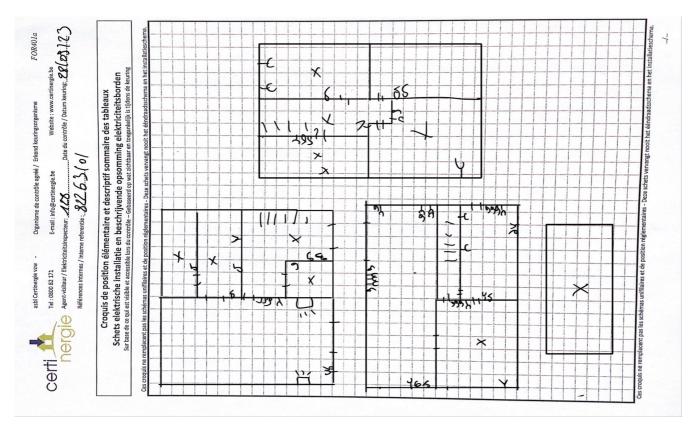
Croquis de position élémentaire et descriptif sommaire des tableaux

sur base de ce qui est visible et accessible lors du contrôle Note : ces croquis ne remplacent pas les schémas unifilaires et de position réglementaires
