# Asbestinventarisatetest

Kiezelstraat 12, 3078 Kortenberg

Attestnummer : 20240502-000561.000

Uitgegeven op : 02.05.2024

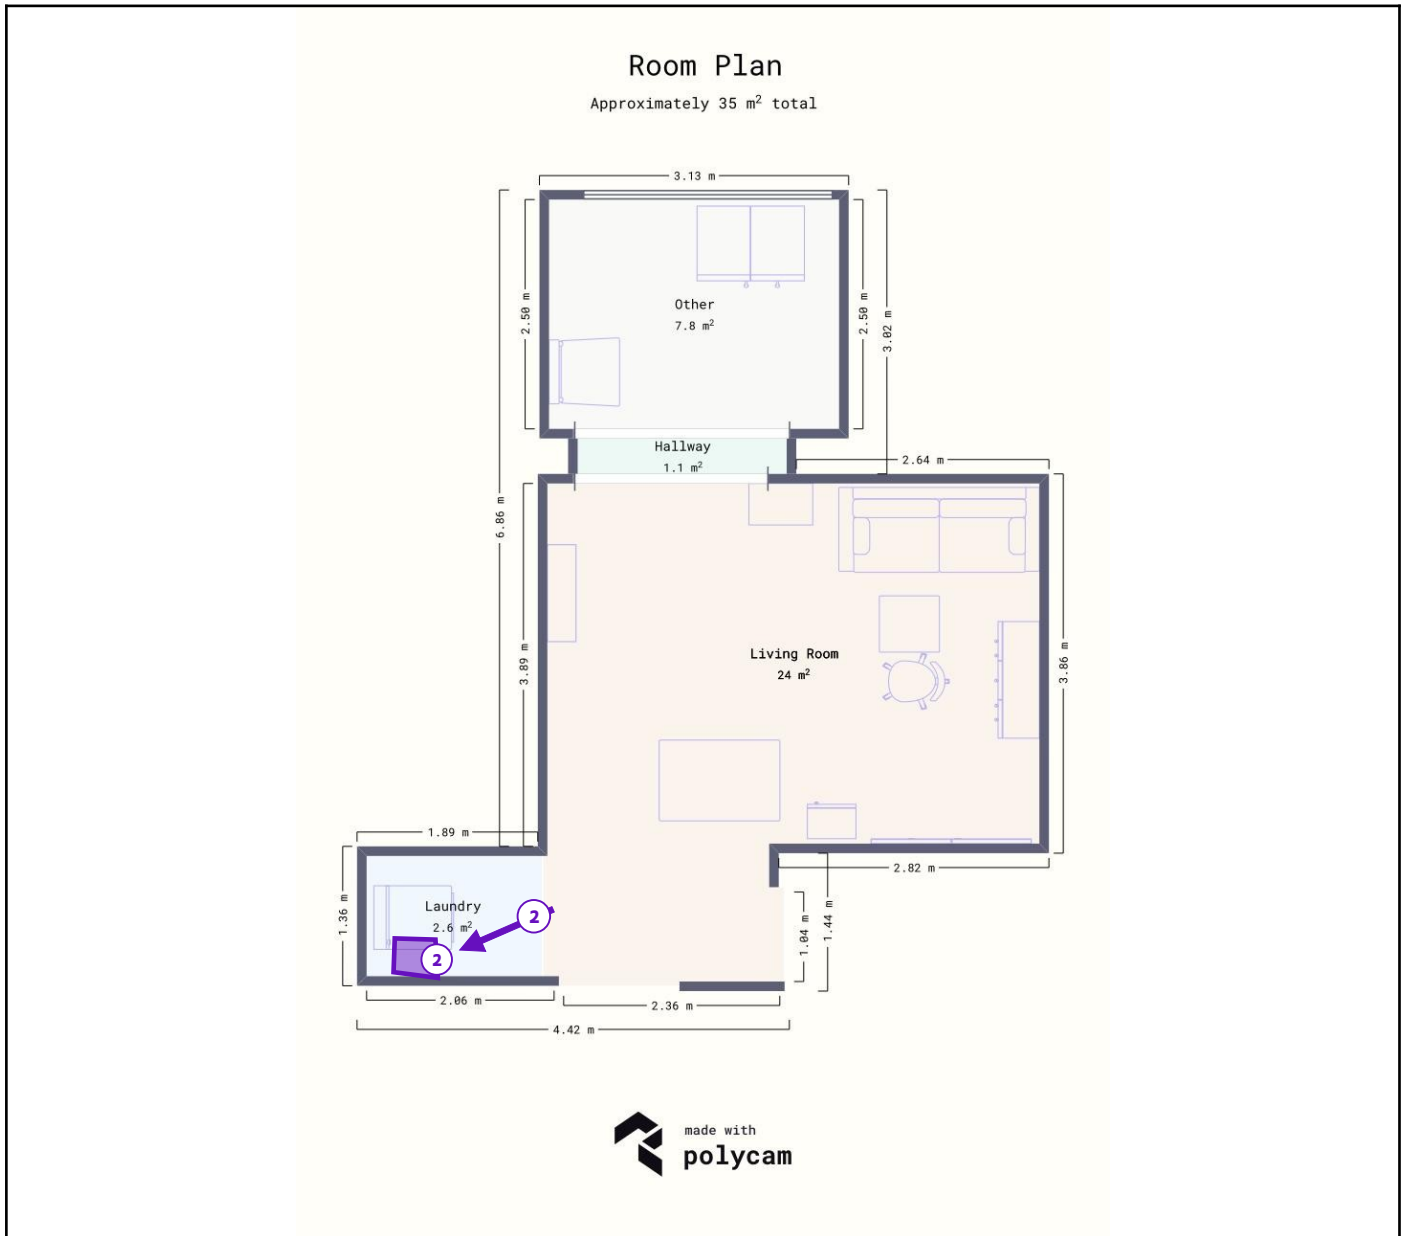
# Plan 1.1: Gelijkvloers

Beschrijving	Type	Actie
2. Verwarmingsketel	Advies	-

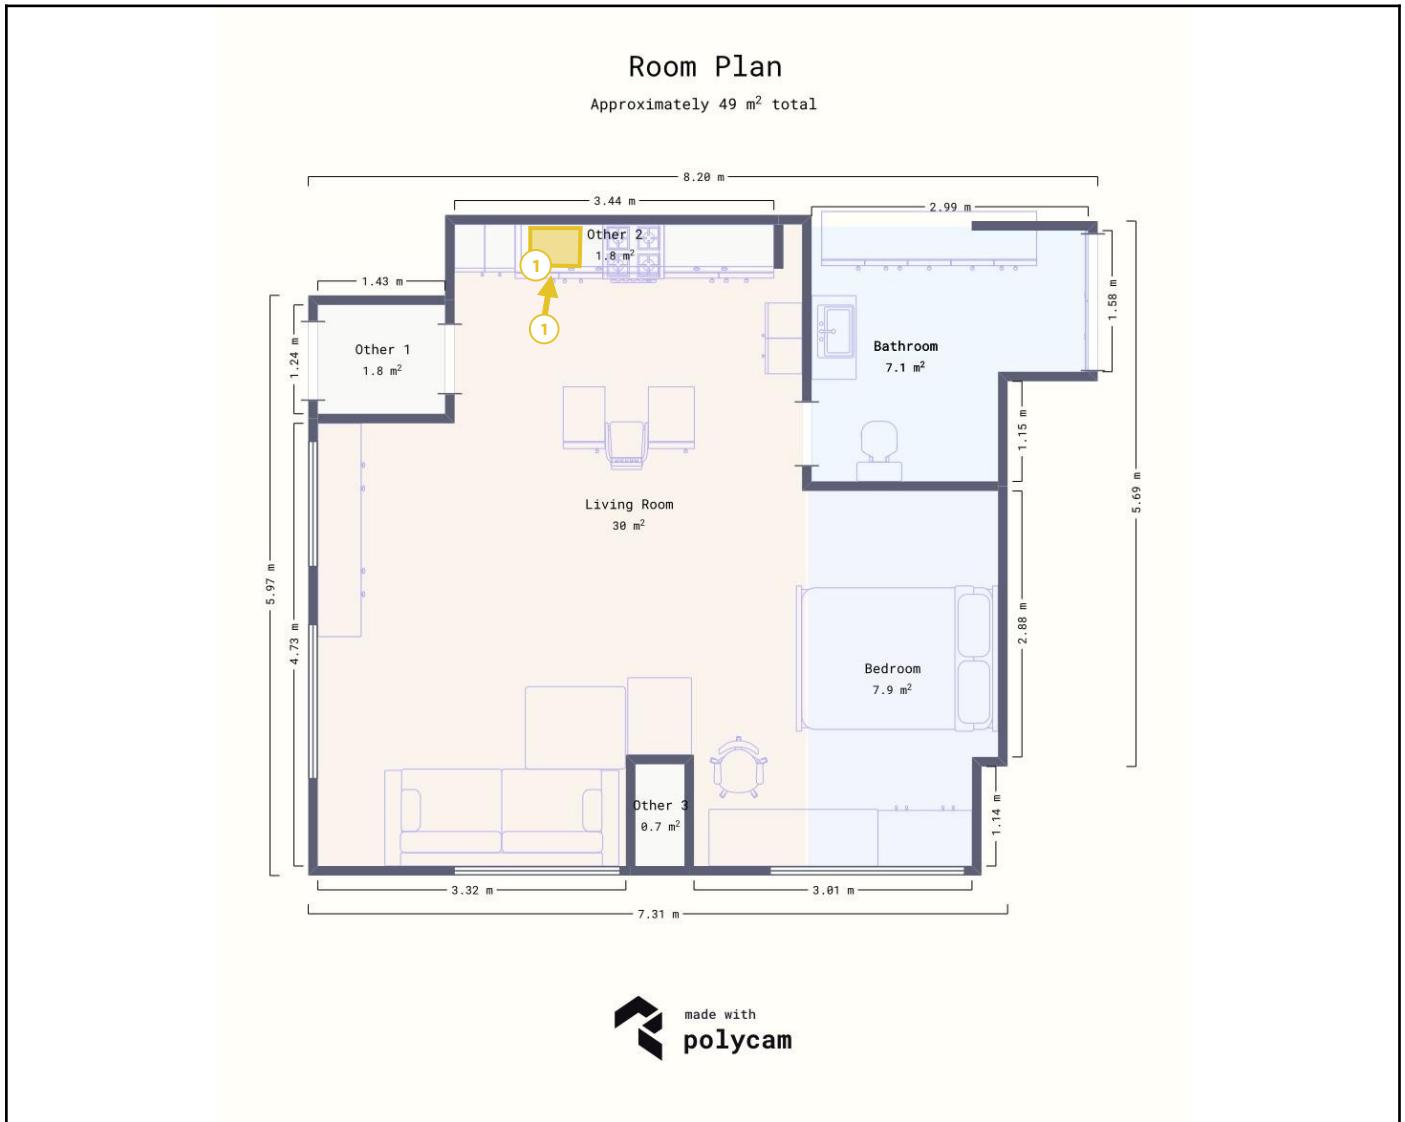
# Plan 1.2: 1ste verdiep

Beschrijving	Type	Actie
1. Dreunplaat onder wasbak	Asbestmateriaal	Zorgvuldig beheren

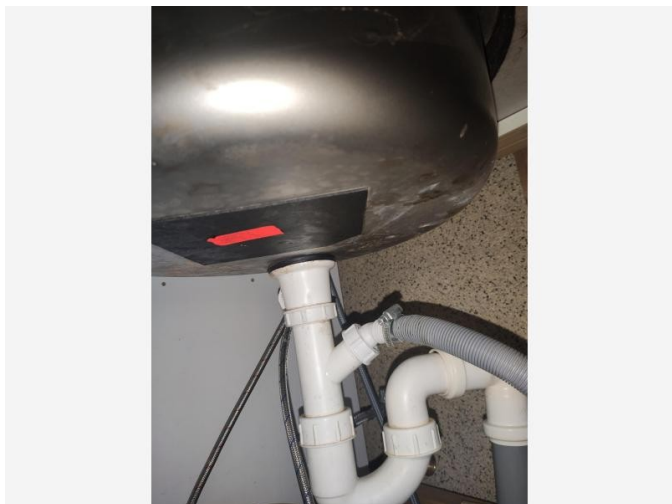
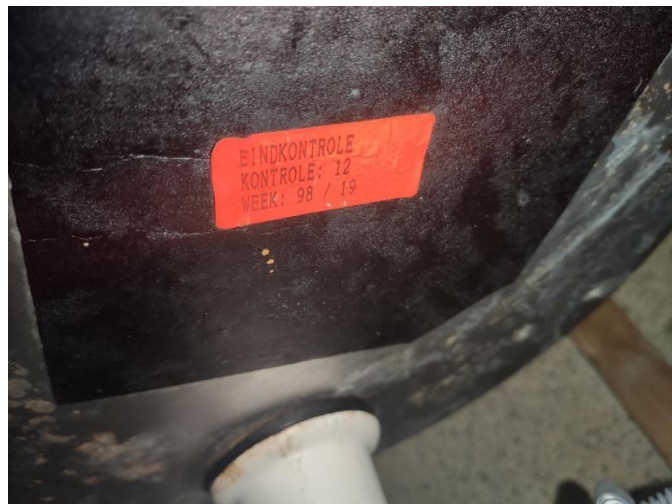
Overzichtsfoto

Detailfoto

Eindbeoordeling materiaalrisico	Laag materiaalrisico en/of verlaagde kans op vezelvrijgave
---------------------------------	--

Gebondenheid	Categorie 1: hechtgebonden in oorsprong
Asbestsoort (vezeltype)	Crocidoliet aanwezig
Asbestconcentratie	Laag (< 50%)
Afschermingsgraad van het gehele materiaal	Enkel randen niet afgeschermd maar geen contact met binnenluchtstromen
Toestand van het materiaal	Licht beschadigd, licht verweerd. Intact materiaal type Pical – asbestboard of categorie III 'gebondenheid'

Beschrijving	Dreunplaat onder wasbak
Omgeving	Binnen
Primaire drager	Inrichting (meubilair, ...)
Asbestmateriaal	Dreunplaat
Bindmiddel van asbestmateriaal	Bitumen (roofing, teer, asfalt)
Gebondenheid op basis van bindmiddel	Hecht
Hoeveelheid (gewicht - aantal)	<ul style="list-style-type: none"><li>• 0,20 kg - 1 stuk</li></ul>
Totaal gewicht	0,20 kg
Eenvoudig bereikbaar	Ja
Bevestigingswijze	<ul style="list-style-type: none"><li>• Verlijmd, ingegoten, versmeerd</li></ul>

Het asbestmateriaal valt onder de mijlpaal van 2040.

Zorgvuldig beheren

- Zorg voor een veilig beheer. Vermijd het beschadigen van het asbestmateriaal. Controleer de toestand jaarlijks op wijzigingen.

- Eenvoudige handelingen: mag via doe-het-zelf of door werknemer(s) met opleidingsattest eenvoudige handelingen  
Verwijderingvoorschriften volgens Codex over het welzijn op het werk Art. VI.3-54
- Eenvoudige handelingen: enkel door erkend asbestverwijderaar  
Verwijderingvoorschriften volgens Codex over het welzijn op het werk Art. VI.3-54

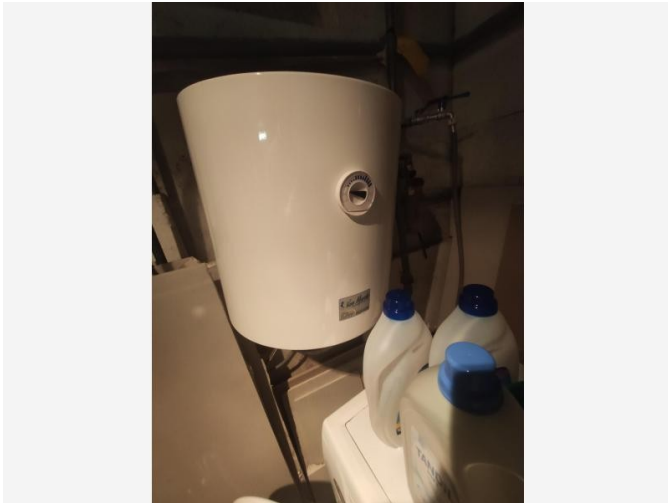
Vrije foto

Kans op aanwezigheid van asbestverdachte pakking in oude verwarmingsketel met onbekend productiejaar. Staalname niet mogelijk binnen het kader van een niet-destructieve inventaris.

Identificatiemethode	Redelijk vermoeden
Primaire drager	HVAC infrastructuur en uitrusting
(Asbest)materiaal	Pakking, dichting
Bindmiddel	Karton - papier - viltachtig
Gebondenheid bindmiddel	Niet-hechtgebonden
