**Verslag huishoudelijke elektrische installatie op laagspanning en zeer lage spanning****Algemeen:**

Referentie: 009-20260603-06	Datum controle: 03/06/2026
Keurder: 009

Eigenaar: Onbekend	EAN-code: 541448820052446687
Adres installatie: Engerstraat 170, 3071 - Erps-Kwerps	Nummer teller(s): 1sag3205046242
Distributienetbeheerder installatie: Fluvius	
Datum uitvoering installatie:	<input type="checkbox"/> Vóór 01/10/1981 <input checked="" type="checkbox"/> Tussen 01/10/1981 en 01/06/2020 <input type="checkbox"/> Vanaf 01/06/2020
Type:	<input checked="" type="checkbox"/> Woonenheid <input type="checkbox"/> Niet-huishoudelijk <input type="checkbox"/> PV <input type="checkbox"/> Batterij <input type="checkbox"/> Laadpaal

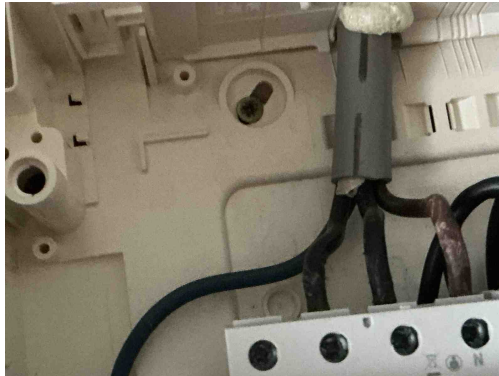
T21 - Het elektrisch materieel is niet geplaatst volgens de voorschriften van de fabrikant/ regels van goed vakmanschap . (Boek 1: 1.4.1.3)

Opmerking: Ophanging vijzen niet afgedekt,

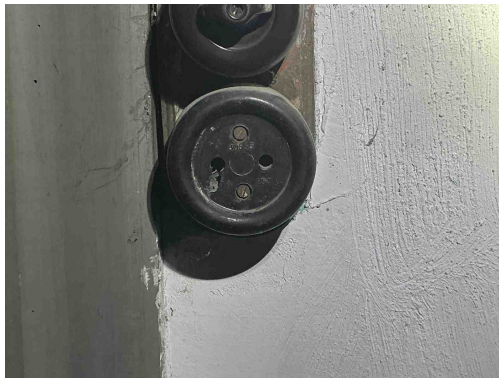
T11 - De contactdozen waarvan de toegekende stroomsterkte maximaal 16A en de toegekende spanning maximaal 250V bedraagt en niet bedoeld zijn voor de voeding van een of meerdere verbruikstoestellen voor een specifiek doel en niet geplaatst zijn in of op schakel- en verdeelborden, beschikken niet of IPXX-D (incl. gemeenschappelijke delen residentieel geheel) (Boek 1: 4.2.2.3/5.3.5.2).

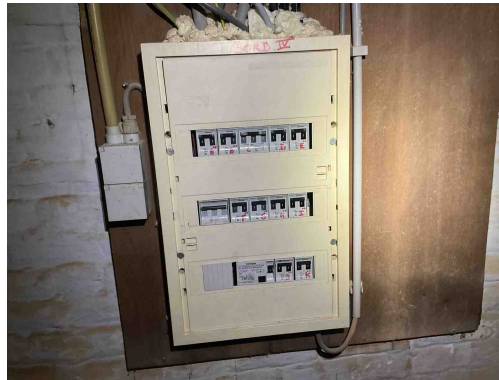
B29 - Het elektrisch verdeelbord in een huishoudelijke ruimte is niet voorzien van een deur (Boek1: 5.3.5.1).
Opmerking: Bord 4

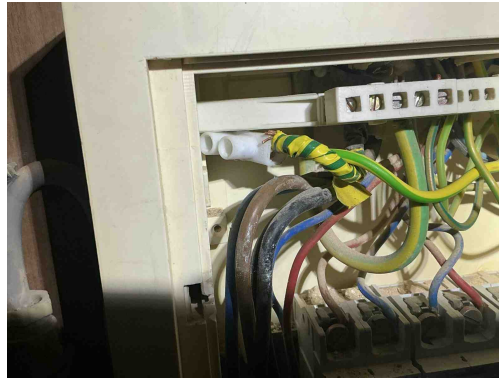
C35 - Er zijn doorverbindingen gemaakt met lusterklemmen; er kon niet aangetoond worden dat deze klemmen geschikt zijn voor de aanwezige spanning, stroom en draadsectie en dat ze "CE" zijn (Boek 1: 1.4.2.1.).

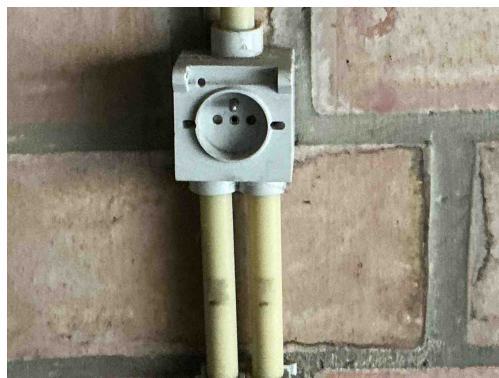
T23 - Het elektrisch materiaal is beschadigd. (Boek 1: 1.4.1.3).

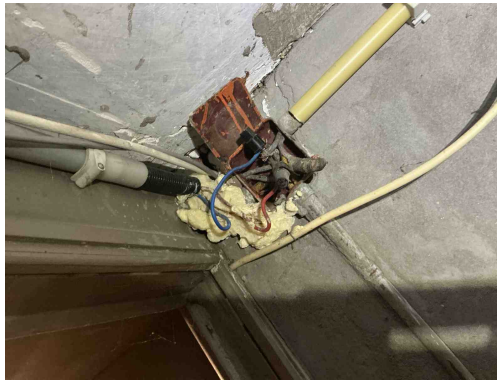
C31 - De deksels van de aftakdoos/aftakdozen sluiten onvoldoende af (Boek 1: 4.2.2.1, 5.2.6.1).

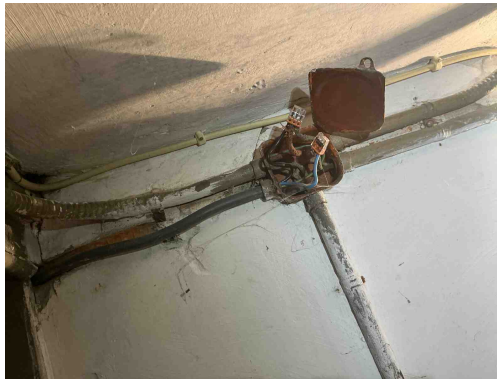
C31 - De deksels van de aftakdoos/aftakdozen sluiten onvoldoende af (Boek 1: 4.2.2.1, 5.2.6.1).
