# Asbestinventarisatetest

Vaardijk 39, 3018 Leuven

Attestnummer : 20250926-000286.000

Uitgegeven op : 26.09.2025

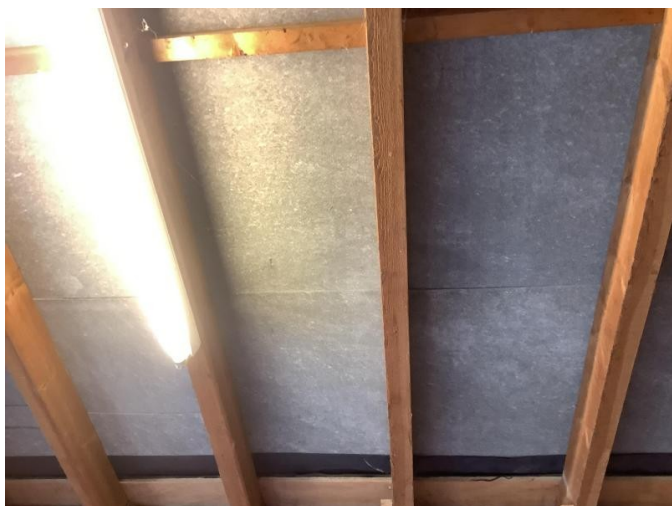
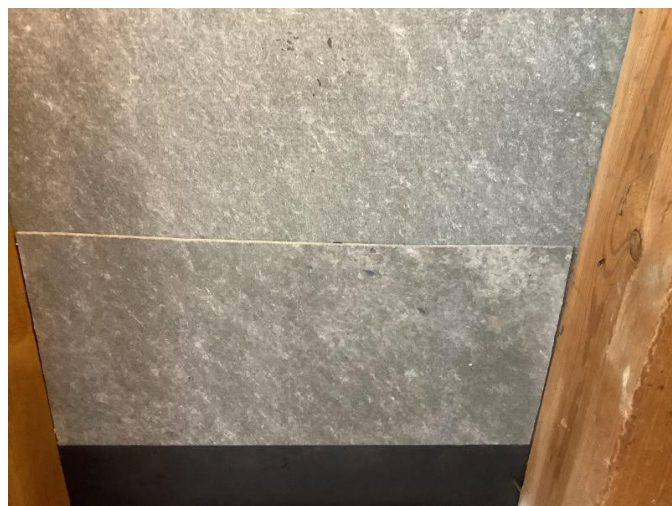
Overzichtsfoto

Detailfoto

Eindbeoordeling materiaalrisico	Laag materiaalrisico en/of verlaagde kans op vezelvrijgave
---------------------------------	--

Gebondenheid	Categorie 1: hechtgebonden in oorsprong
Asbestsoort (vezeltype)	Alleen chrysotiel
Asbestconcentratie	Laag (< 50%)
Afschermingsgraad van het gehele materiaal	Geheel of deels (ook) vrij aan de binnenlucht
Toestand van het materiaal	Licht beschadigd, licht verweerd. Intact calciumsilicaatmateriaal of categorie III 'gebondenheid'

#	Type	Referentie	Resultaat
1.1	Puntmonster	51512/02	Chrysotiel

Beschrijving	Onderdak garage
Omgeving	Grenst aan binnen- en buitenlucht
Primaire drager	Schuin dak
Asbestmateriaal	Plaat, paneel, tablet - Type Menuiserite
Bindmiddel van asbestmateriaal	Cement
Gebondenheid op basis van bindmiddel	Hecht
Hoeveelheid (oppervlakte - dikte - aantal)	<ul style="list-style-type: none"><li>• 25,00 m<sup>2</sup> - 0,30 cm - 1 stuk</li></ul>
Totaal volume	0,075 m <sup>3</sup>
Eenvoudig bereikbaar	Ja
Bevestigingswijze	<ul style="list-style-type: none"><li>• Genageld, geniet</li></ul>
Identificatiemethode	Vaststelling met monstername
Destructieve handeling voor identificatie	Nee

Het asbestmateriaal valt onder de mijlpaal van 2040.

Zorgvuldig beheren

- Zorg voor een veilig beheer. Vermijd het beschadigen van het asbestmateriaal. Controleer de toestand jaarlijks op wijzigingen.

- Eenvoudige handelingen: mag via doe-het-zelf of door werknemer(s) met opleidingsattest eenvoudige handelingen  
Wij adviseren om dit te laten verwijderen door een aannemer.  
De toepassing voor en tijdens het verwijderen steeds goed bevochtigen en/of fixeren.  
Het afval op een correcte manier afvoeren en verpakken.  
Draag steeds een ffp3 mondmasker of een halfgelaatsmasker met P 3 filter.  
Draag een wegwerpoveral , Tyvek Cat III type 5.6.  
Draag steeds wegwerphandschoenen.

De toepassing mag niet gebroken worden en stofvorming moet vermeden worden.

Men kan dit afval dubbel en luchtdicht verpakken en aanbieden bij het gemeentelijk recyclagepark.

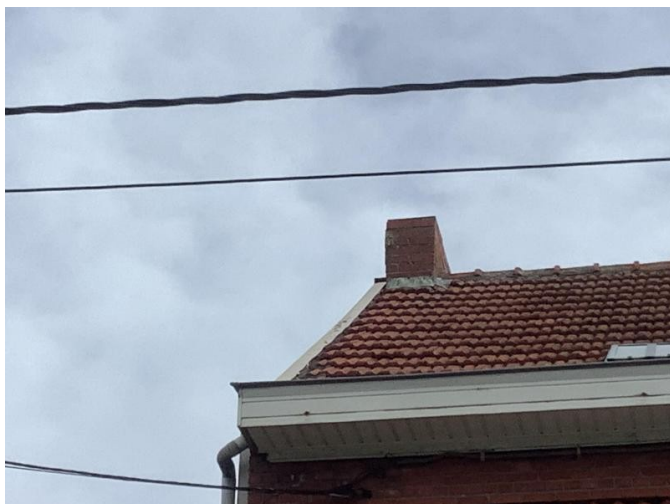
*Situeringfoto*

**Reden:** Het te onderzoeken materiaal situeert zich hoger dan 3,50 m te rekenen vanaf een veilige ondergrond

**Uitleg van de asbestdeskundige:** De binnenzijde van de schouw is onmogelijk te inspecteren.

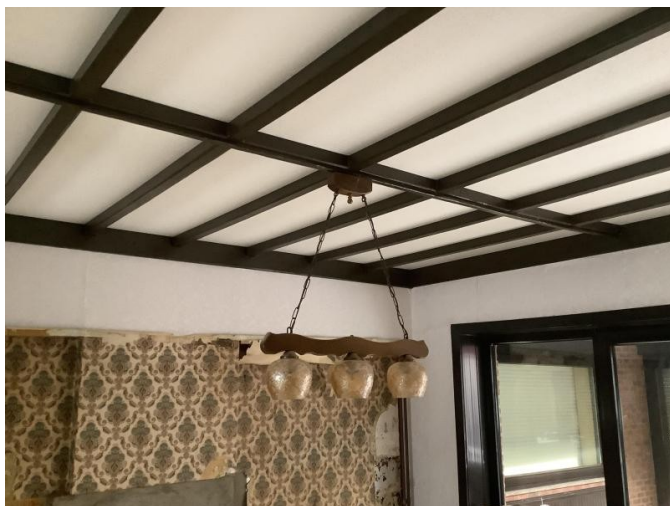
Vrije foto

Alle plafonds zijn valse plafonds

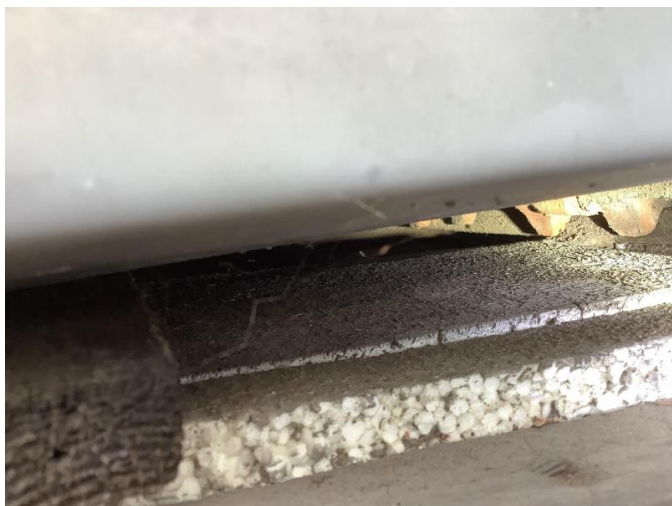
Vrije foto

Geen onderdak aanwezig

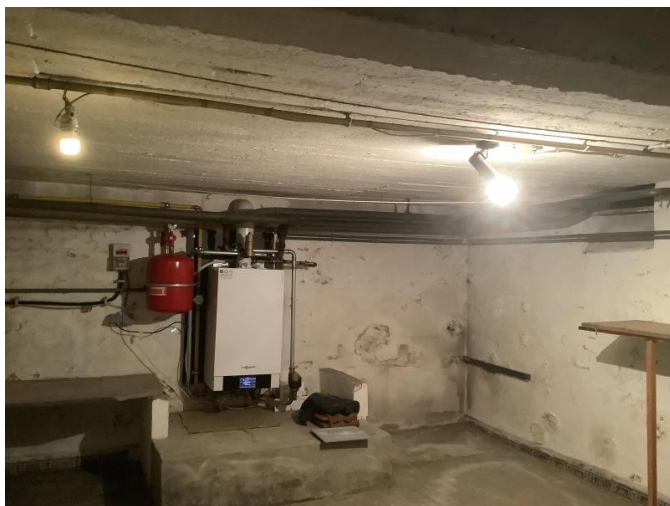
Vrije foto

Geen asbestverdachte materialen waargenomen.
