# Asbestinventarisatetest

11662E0001/00W012 - Appartement op de tweede verdieping met zijgevel

Attestnummer : 20240215-000394.000

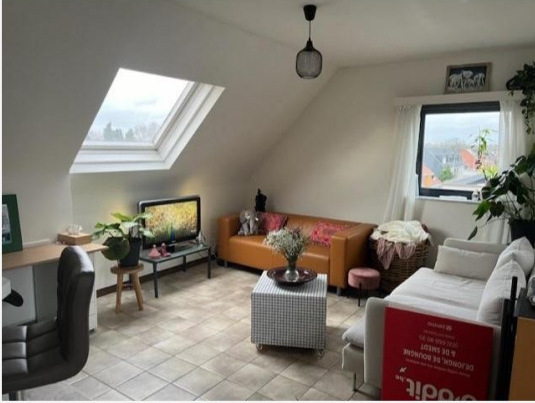
Vrije foto

Bij inspectie van het appartement zijn volgende materialen asbestveilig bevonden:

- elektrische installatie
- afvoerbuizen
- plafond (gipskarton)
- siliconen aan ramen, deuren, binnenafwerking
- tegels terras (betontegels)

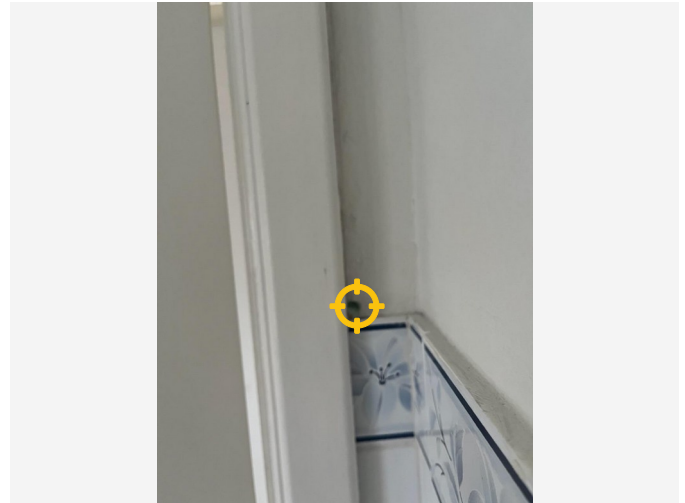
Overzichtsfoto

## Conclusie

Geen asbest

#	Type	Referentie	Resultaat
3.1	Mengmonster	MM01	Geen asbest

Beschrijving	Wandbezetting
Omgeving	Binnen
Primaire drager	Binnenwand
Bindmiddel van materiaal	Gips - kalk

<b>Gebondenheid op basis van bindmiddel</b>	Niet-hechtgebonden
<b>Hoeveelheid (oppervlakte - dikte - aantal)</b>	• 75,00 m <sup>2</sup> - 2,00 cm - 1 stuk
<b>Totaal volume</b>	1,50 m <sup>3</sup>
<b>Identificatiemethode</b>	Vaststelling met monstername
<b>Destructieve handeling voor identificatie</b>	Nee
<b>Opmerking</b>	Geen asbest vastgesteld na labo-analyse van materiaalmonster
