Asbestinventarisatetest

Molenstraat 23, 2180 Antwerpen

Attestnummer : 20231030-000251.000

Uitgegeven op : 30.10.2023

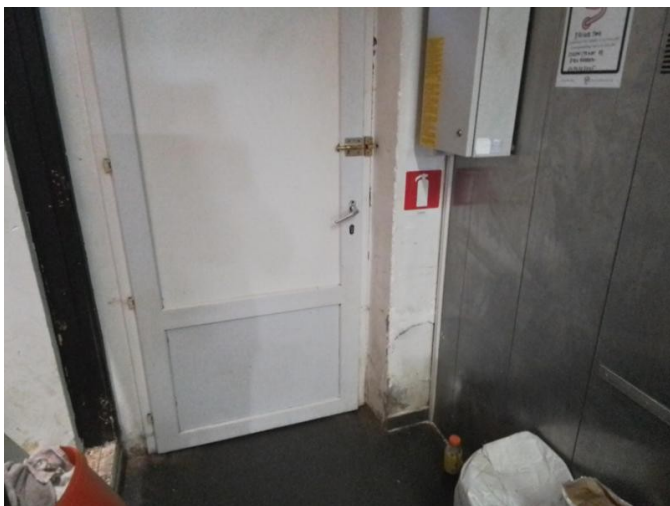
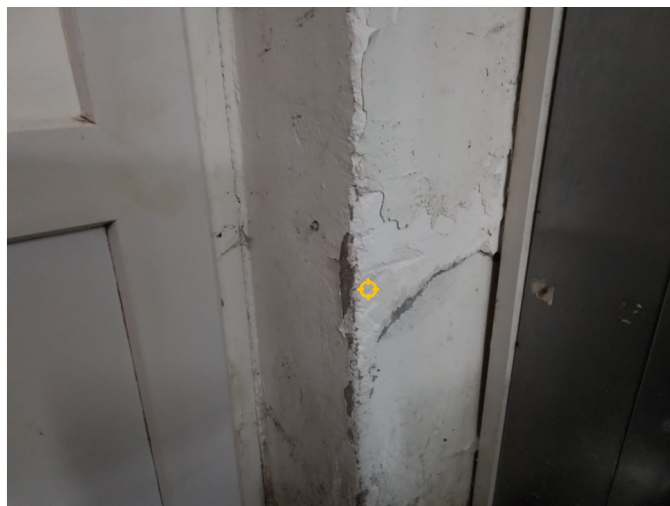
Overzichtsfoto

Detailfoto

Geen asbest

#	Type	Referentie	Resultaat
1.1	Mengmonster	MM01	Geen asbest

Beschrijving	Pleisterwerk wanden bakkerij
Omgeving	Binnen
Primaire drager	Binnenwand
Bindmiddel van materiaal	Gips - kalk

Gebondenheid op basis van bindmiddel	Niet-hechtgebonden
Hoeveelheid (oppervlakte - dikte - aantal)	• 20,00 m ² - 1,00 cm - 1 stuk
Totaal volume	0,20 m ³
Identificatiemethode	Vaststelling met monstername
Destructieve handeling voor identificatie	Nee

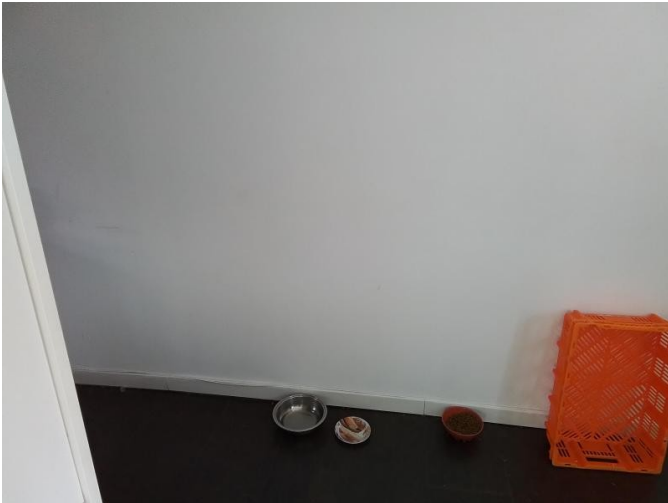
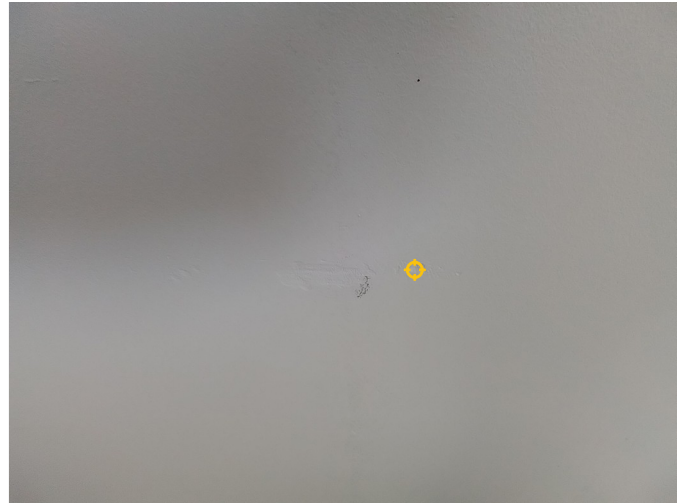
Fiche 2: Pleisterwerk wand appartement

Overzichtsfoto

Detailfoto

Geen asbest

#	Type	Referentie	Resultaat
2.1	Mengmonster	MM02	Geen asbest

Beschrijving	Pleisterwerk wand appartement
Omgeving	Binnen
Primaire drager	Binnenwand
Bindmiddel van materiaal	Gips - kalk

Gebondenheid op basis van bindmiddel	Niet-hechtgebonden
Hoeveelheid (oppervlakte - dikte - aantal)	• 40,00 m ² - 1,00 cm - 1 stuk
Totaal volume	0,40 m ³
Identificatiemethode	Vaststelling met monstername
Destructieve handeling voor identificatie	Nee
