Asbestinventarisatetest

Kammenstraat 45/B, 2910 Essen

Attestnummer : **20240906-000223.000**

Uitgegeven op : **06.09.2024**

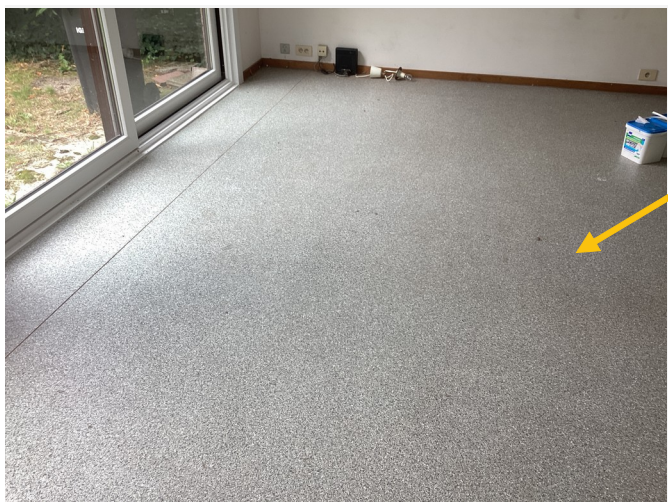
Vrije foto

De aanwezige vloerbekleding is niet asbestverdacht. De onderliggende laag was echter niet inspecteerbaar zonder destructie tijdens de inspectie. Mogelijk is de onderliggende laag asbestverdacht.

Identificatiemethode	Vaststelling & expertise (niet-asbestverdacht)
Primaire drager	Vloer

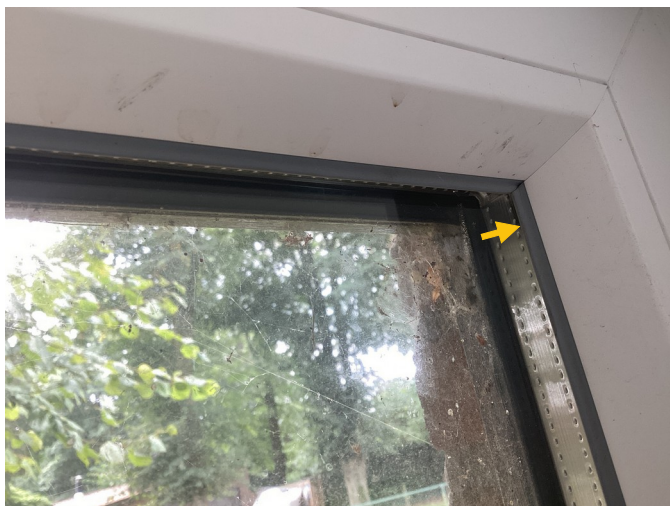
Vrije foto

Kit van alle ramen binnen + buiten bestaande uit siliconen.

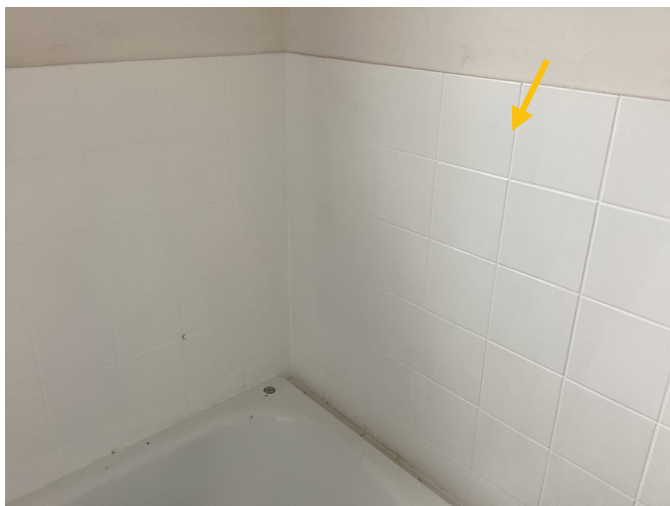
Vrije foto

Op moment van de inspectie kon niet worden nagegaan of de tegellijm achter de muurtegels/plinten asbestverdacht is. Bij renovatie of verwijdering van de tegels dient het materiaal te worden geanalyseerd voor de werken van start gaan.

Identificatiemethode	Redelijk vermoeden
Primaire drager	Binnenwand
(Asbest)materiaal	In-situ afwerkingslagen - Lijm laag

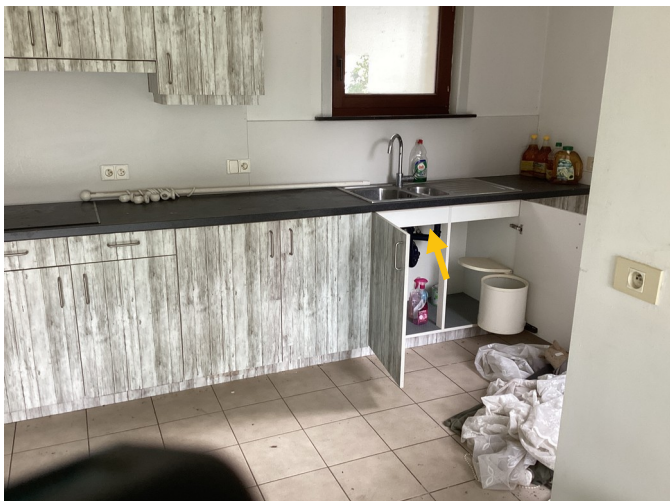
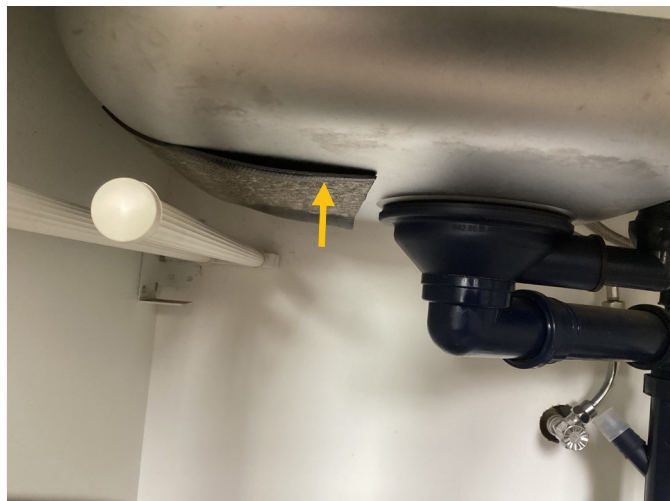
Fiche 4: Ontdreuningsplaat/anti-dreunplaat onder spoelbak

Geen asbest

#	Type	Referentie	Resultaat
4.1	Puntmonster	M03	Geen asbest

Beschrijving	Ontdreuningsplaat/anti-dreunplaat onder spoelbak
Omgeving	Binnen
Primaire drager	Sanitaire infrastructuur en uitrusting (toe- en afvoer)
Bindmiddel van materiaal	Bitumen (roofing, teer, asfalt)
Gebondenheid op basis van bindmiddel	Hecht
Hoeveelheid (gewicht - aantal)	<ul style="list-style-type: none">• 0,10 kg - 1 stuk
Totaal gewicht	0,10 kg
Identificatiemethode	Vaststelling met monstername
Destructieve handeling voor identificatie	Nee

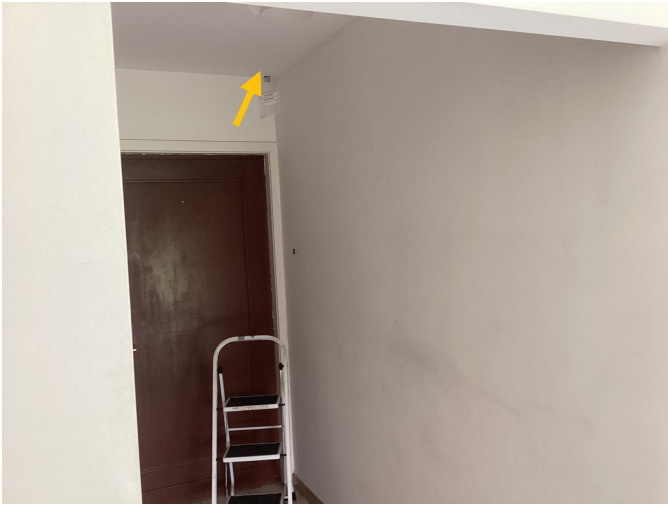
Fiche 5: Pleisterwerk plafonds

Geen asbest

#	Type	Referentie	Resultaat
5.1	Mengmonster	M02	Geen asbest

Beschrijving	Pleisterwerk plafonds
Omgeving	Binnen
Primaire drager	Plafond
Bindmiddel van materiaal	Gips - kalk
Gebondenheid op basis van bindmiddel	Niet-hechtgebonden
Hoeveelheid (oppervlakte - dikte - aantal)	• 76,00 m ² - 0,50 cm - 1 stuk
Totaal volume	0,38 m ³
Identificatiemethode	Vaststelling met monsternamen
Destructieve handeling voor identificatie	Nee
Opmerking	<p>De hoeveelheid betreft een schatting.</p> <p>Het materiaal werd bemonsterd op de volgende locaties:</p> <p>Inkomhal, badkamer, slaapkamer.</p> <p>Geen stookplaats aanwezig.</p>

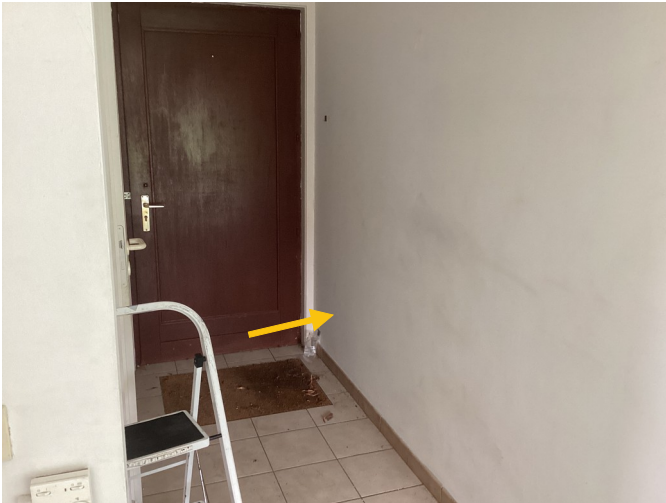
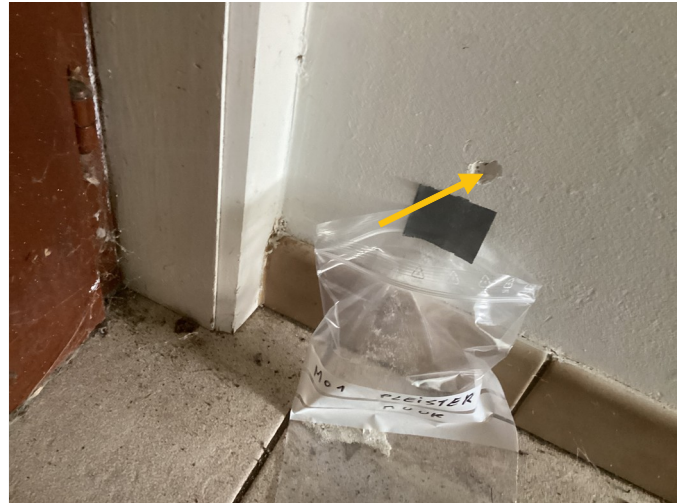
Fiche 6: Pleisterwerk wanden

Geen asbest

#	Type	Referentie	Resultaat
6.1	Mengmonster	M01	Geen asbest

Beschrijving	Pleisterwerk wanden
Omgeving	Binnen
Primaire drager	Binnenwand
Bindmiddel van materiaal	Gips - kalk
Gebondenheid op basis van bindmiddel	Niet-hechtgebonden
Hoeveelheid (oppervlakte - dikte - aantal)	• 180,00 m ² - 0,50 cm - 1 stuk
Totaal volume	0,90 m ³
Identificatiemethode	Vaststelling met monsternamen
Destructieve handeling voor identificatie	Nee
Opmerking	<p>De hoeveelheid betreft een schatting.</p> <p>Het materiaal werd bemonsterd op de volgende locaties :</p> <p>Inkomhal, slaapkamer, badkamer.</p> <p>Geen stookplaats aanwezig.</p>
