Keuringsverslag van een elektrische laagspanning- en zeer lage spanningsinstallatie

NIET CONFORM

Datum keuring: 04/09/2024

Straatnaam	Kammenstraat
Huisnummer	45
Busnummer	B1
Postcode	2910
Gemeente	Essen
Land	België

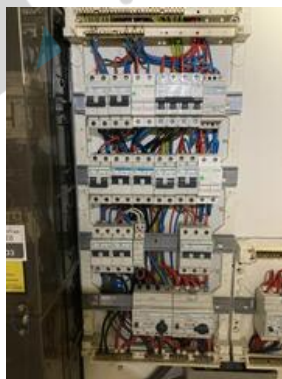
Afbeelding schakel- en verdeelbord:

Visueel nazicht (algemeen)	NOK	Directe aanraking	NOK	Indirecte aanraking	NOK
Aansluitingen	OK	schema in bijlage door Aceg vzw	NA		
Equipotentiale verbindingen	OK	Doorsnede geleiders	OK		
Continuïteit	OK	Verlichting / toestellen	OK

12.01 De waarde van de isolatieweerstand van één of meerdere stroombanen is kleiner dan 0,5M ohm (Boek 1 Onderafdeling 6.4.5.1.) Bord 1: 3 de rij 2 de automaat

15.09 De genaakbare, naakte onder spanning staande delen zijn onvoldoende afgeschermd. Verdeelrails (Boek 1 Afdeling 5.1.4. en 4.2.2.3.)

18.09 Bij aansluiting van meeraderige geleiders dient men aangepaste adereindhulzen te gebruiken. (Boek 1 Onderafdeling 5.2.6.1. en 1.4.1.2.)

De elektrische installatie voldoet niet aan de voorschriften van het KB 08/09/2019 - AREI Boek 1. Een aanvullend bezoek moet door hetzelfde organisme worden uitgevoerd vóór 4/9/2025. De werken, nodig om de tijdens het controlebezoek vastgestelde inbreuken te doen verdwijnen, moeten zonder vertraging worden uitgevoerd en alle gepaste maatregelen worden genomen opdat, indien de installatie in dienst blijft, deze inbreuken geen gevaar vormen voor de personen of goederen.

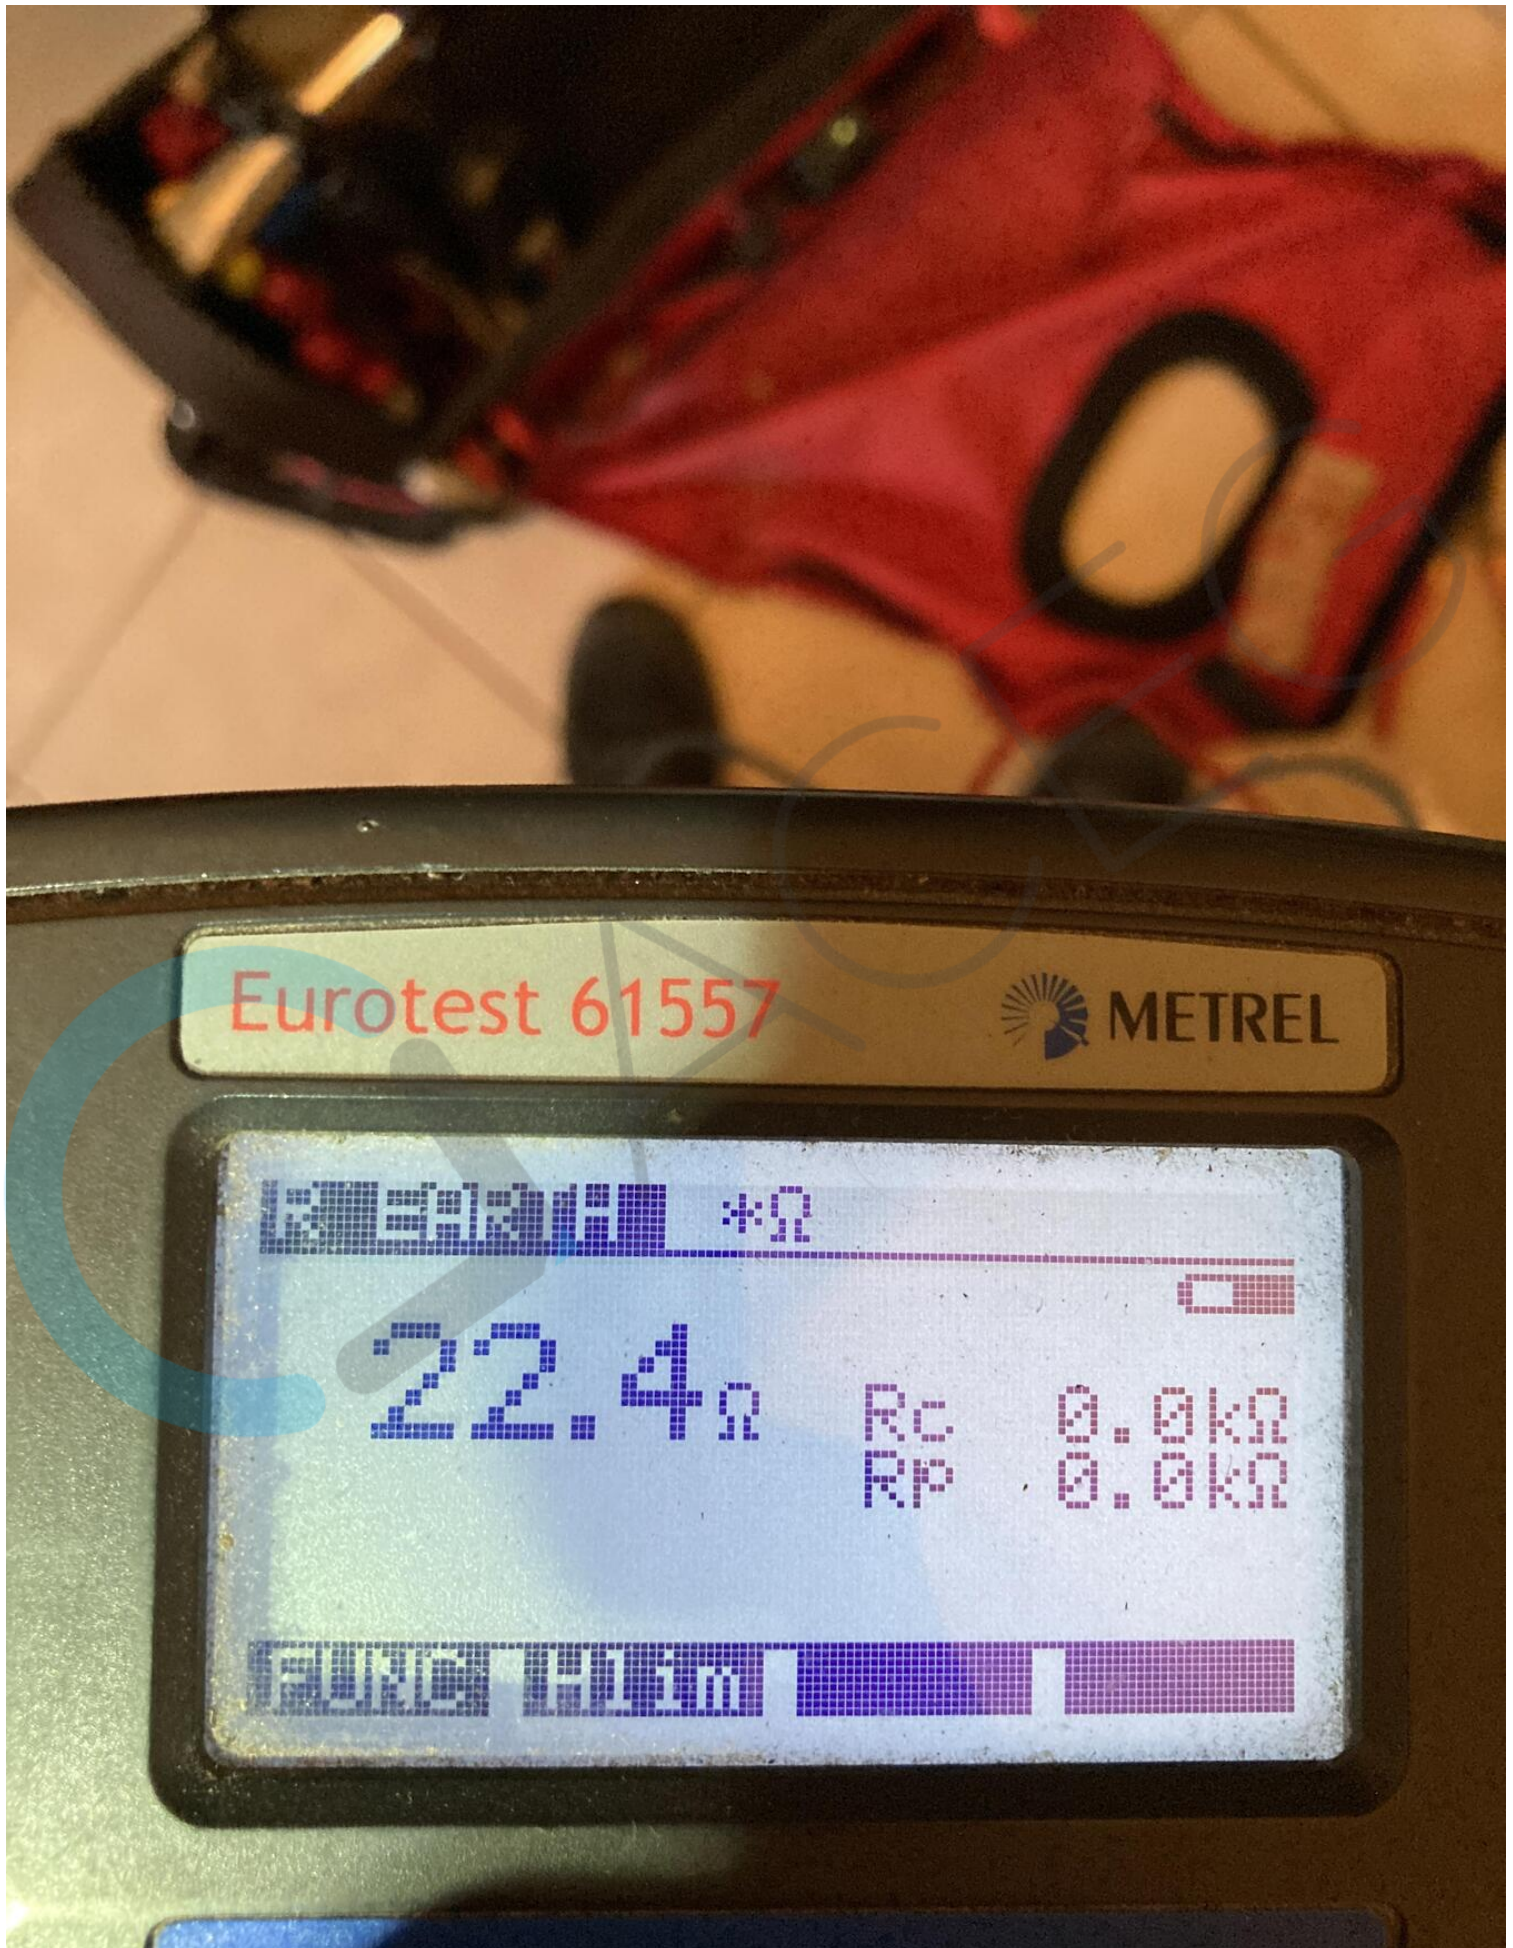
Eurotest 61557

RE: 22,4 Ω

████████████████████ *Ω ██████████
22.4 Ω R_C 0.0 kΩ
 R_P 0.0 kΩ
████████████████████ ██████████ ██████████ ██████████
