# Opzoeking kadaster

Referentie van het dossier: 24-MH-0982/001

De Muizen Heide Het Gehucht, 3580 Beringen

Eindconclusie:

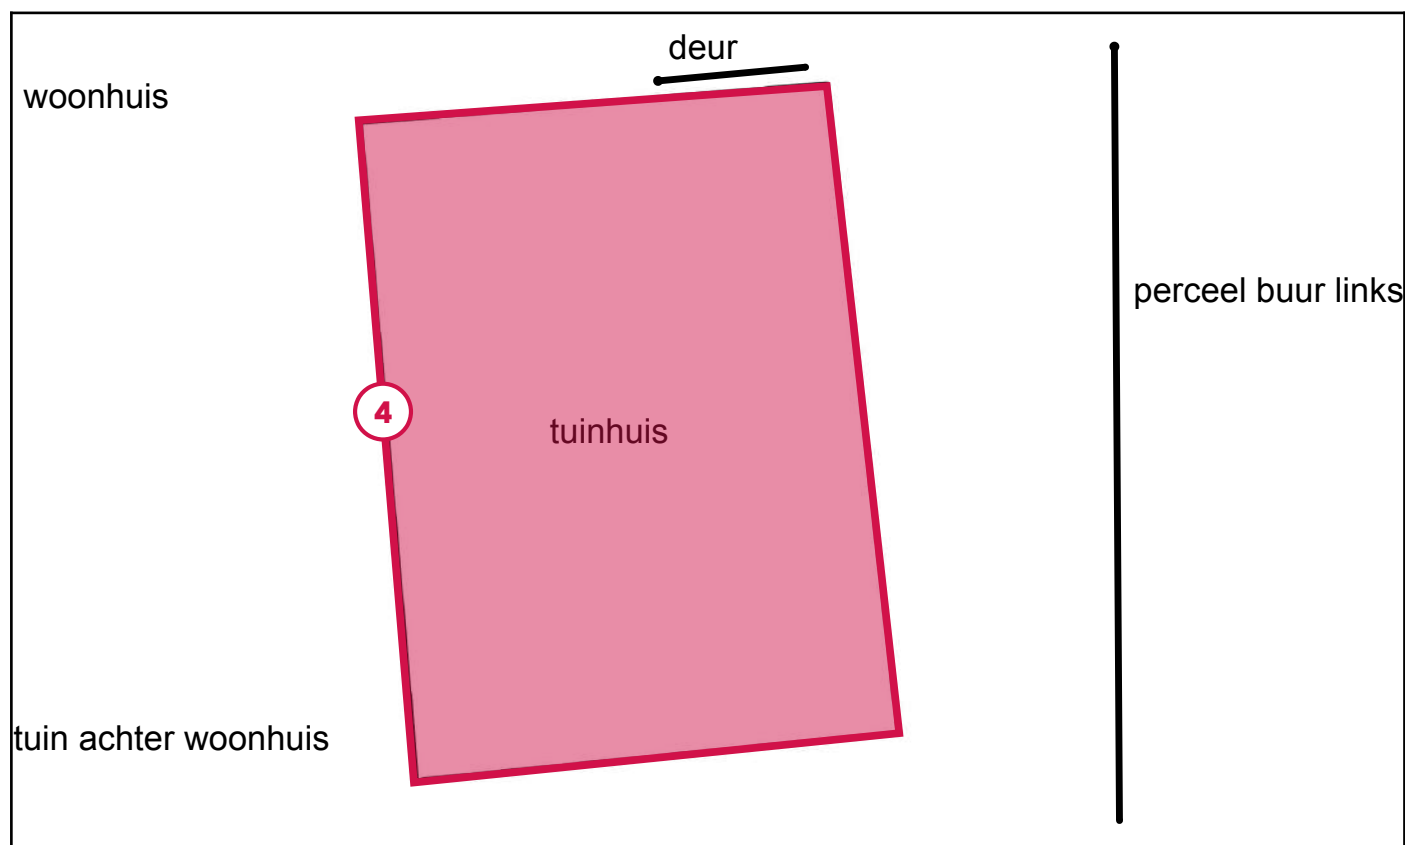
## Plan 3.4: Tuinhuis plan

Beschrijving	Type	Actie
4. Golfplaten dak	Asbestmateriaal	Dringend verwijderen

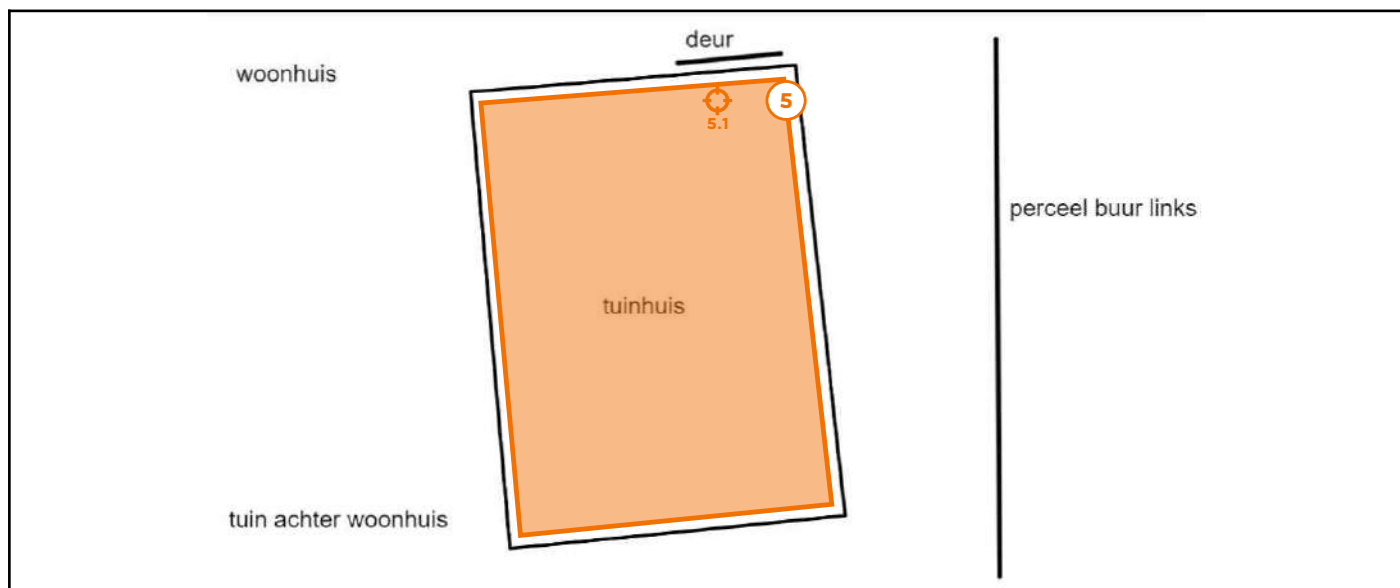
## Plan 3.5: Plan tuinhuis

Beschrijving	Type	Actie
5. Vloerzeil	Asbestmateriaal	<a href="#">Verwijderen</a>
5.1 Code: 1.4	Puntmonster	-

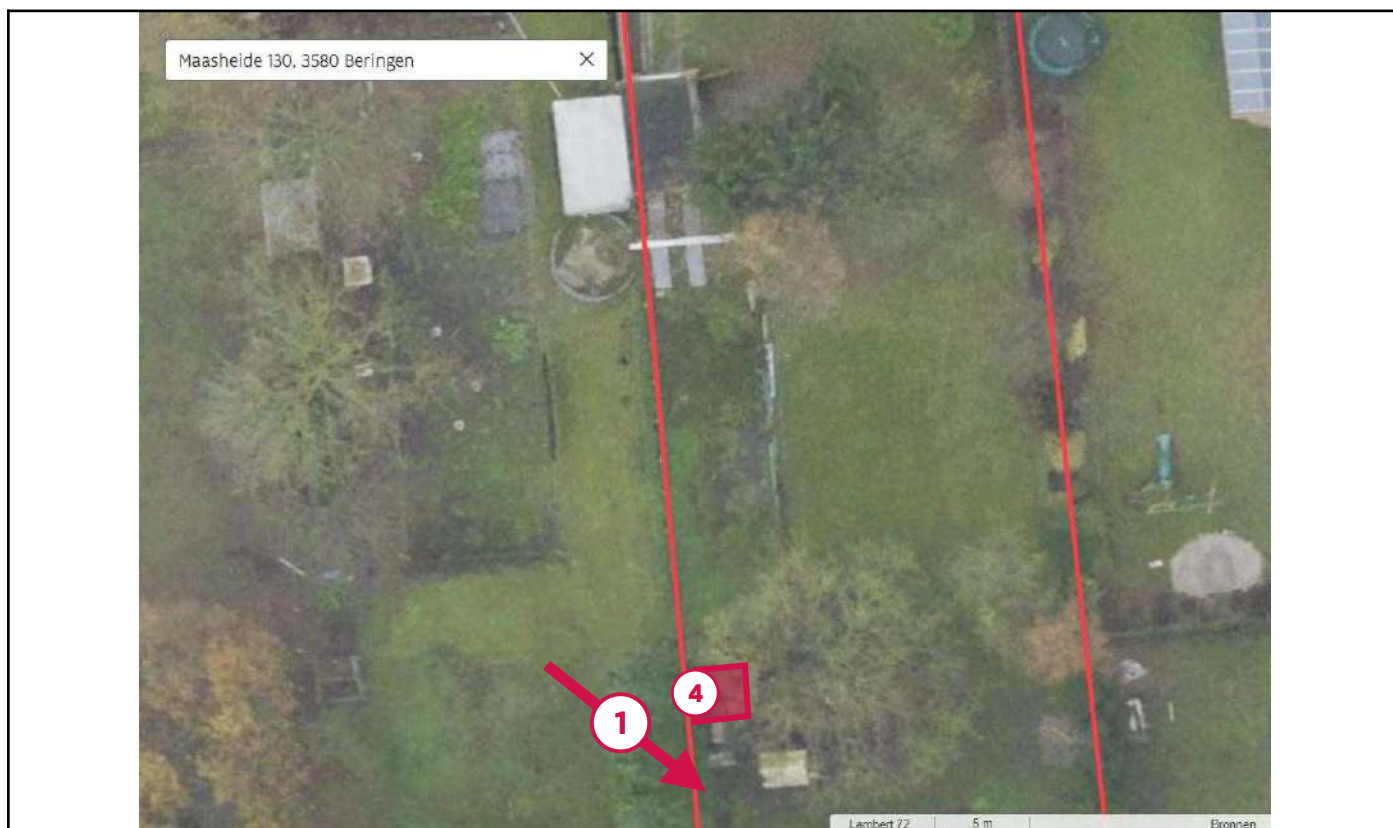
## Plan 4.2: Geopunt constructies in tuin

Beschrijving	Type	Actie
1. Stapel golfplaten in achtertuin	Asbestmateriaal	Dringend verwijderen
4. Golfplaten dak	Asbestmateriaal	Dringend verwijderen

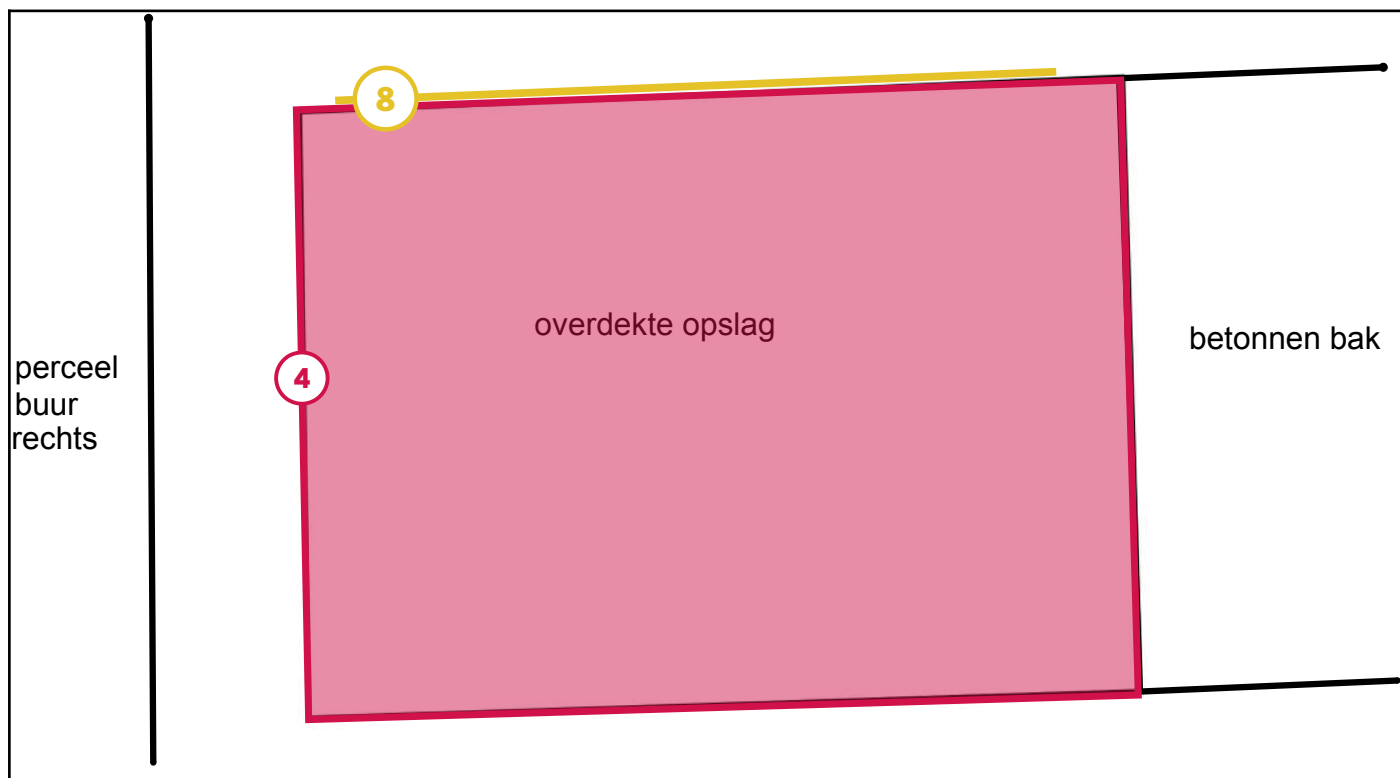
## Plan 4.4: Overdekte opslagplaats plan

Beschrijving	Type	Actie
4. Golfplaten dak	Asbestmateriaal	Dringend verwijderen
8. Mastiek ramen	Asbestmateriaal	Zorgvuldig beheren

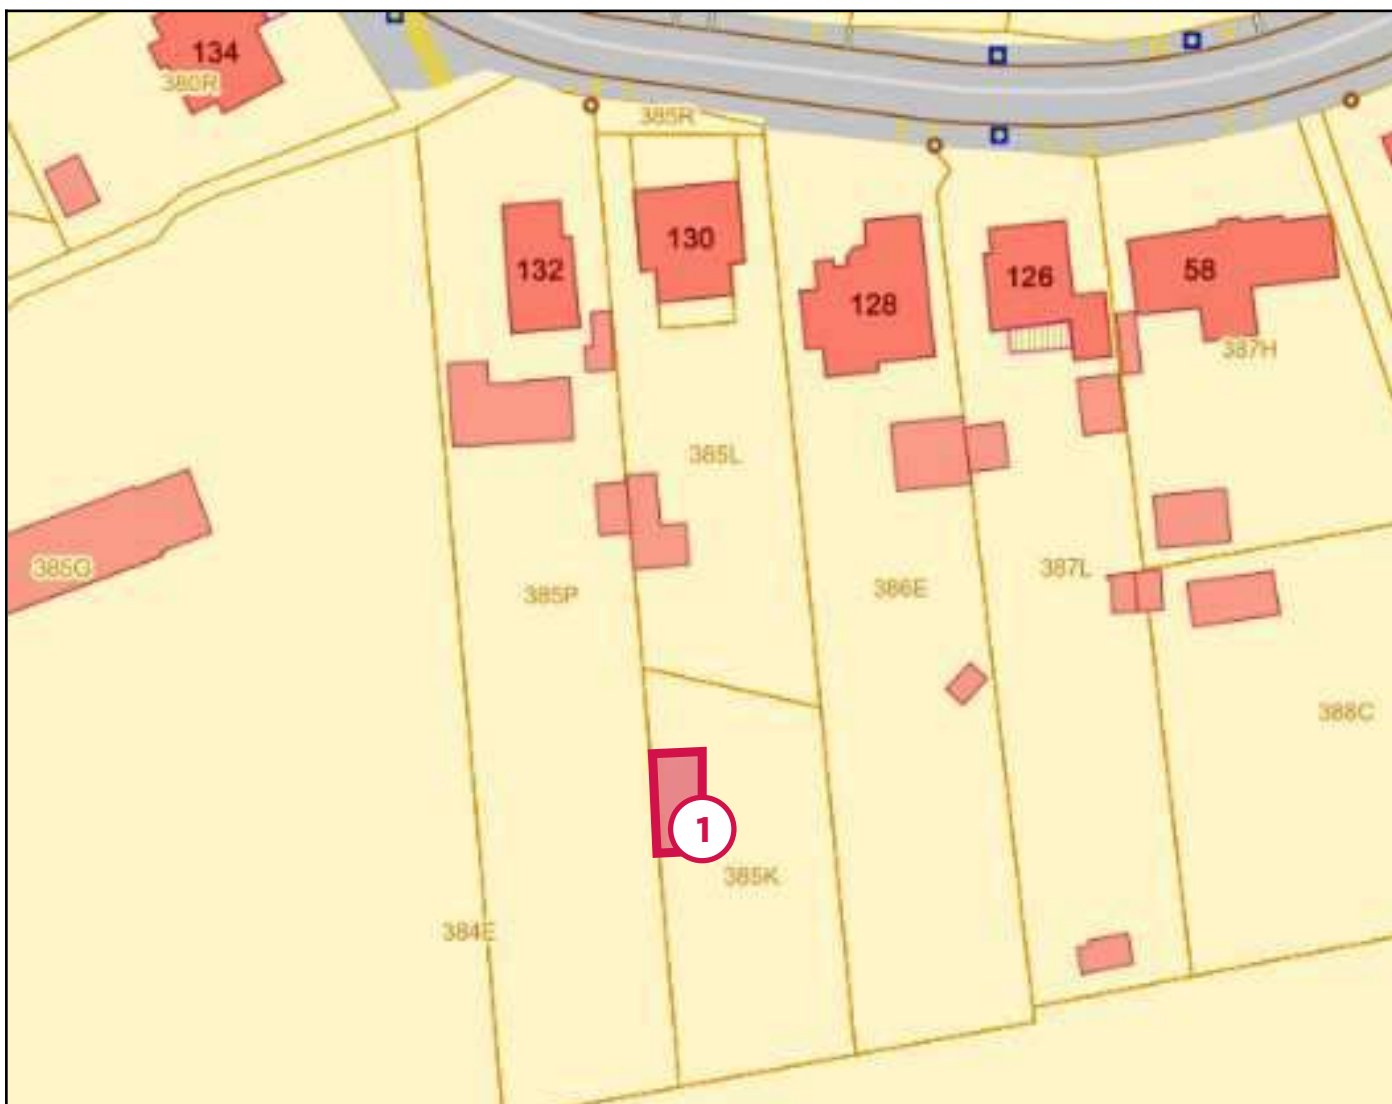
## Plan 5.1: Vaststellingen buiten de constructies

Beschrijving	Type	Actie
1. Stapel golfplaten in achtertuin	Asbestmateriaal	<b>Dringend verwijderen</b>

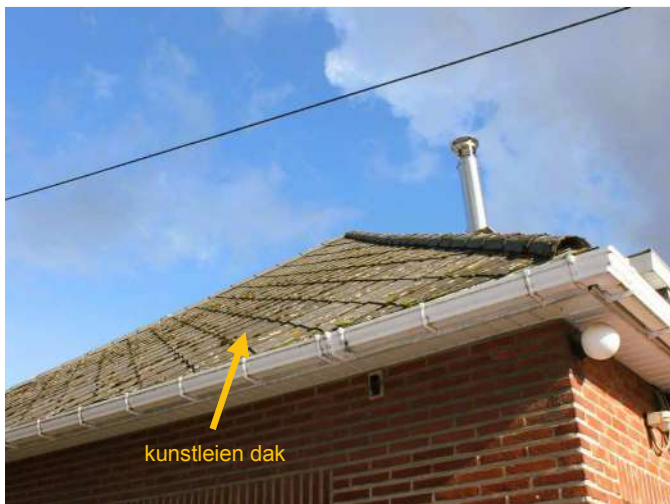
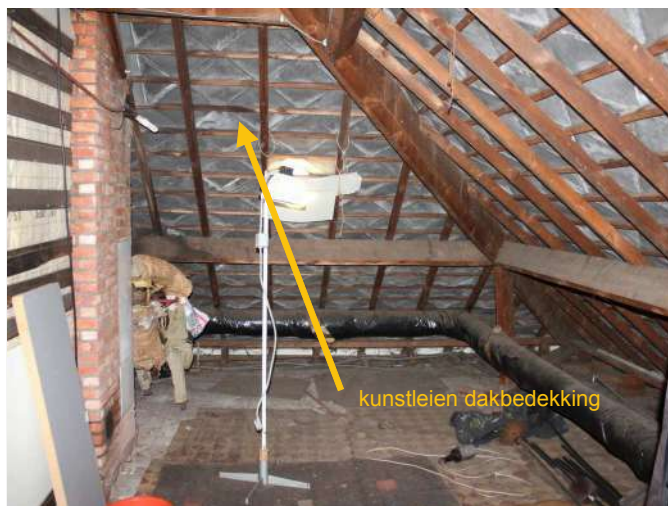
Beschrijving	Kachelkoord
Omgeving	Grenst aan binnen- en buitenlucht
Primaire drager	HVAC infrastructuur en uitrusting
Asbestmateriaal	Koord, lint, band, strip
Bindmiddel van asbestmateriaal	Weinig of geen bindmiddel (textiel, bevloeking, ...)
Gebondenheid op basis van bindmiddel	Niet-hechtgebonden
Hoeveelheid (lengte - omtrek - aantal)	<ul style="list-style-type: none"><li>• 1,50 m - 1,50 cm - 1 stuk</li></ul>
Totale oppervlakte	0,023 m <sup>2</sup>
Eenvoudig bereikbaar	Ja
Bevestigingswijze	<ul style="list-style-type: none"><li>• Geklemd</li></ul>
Identificatiemethode	Vaststelling zonder monsternamen
Destructieve handeling voor identificatie	Nee
Opmerking	De inbouwkachel voor stookhout, aanwezig in de woonkamer, is voorzien van koord. Dit koord heeft asbestverdachte kenmerken. Op expliciete vraag van de eigenaar werd geen staalname uitgevoerd.

Voorzie verpakkingsmateriaal en PBM materiaal voor asbest, dit is goedkoop verkrijgbaar op de meeste containerparken. Plaats een natte dweil voor de kachel, bevochtig het koord met bijvoorbeeld WD-40 olie, steek met zeer rustige bewegingen het met olie doordrenkte koord los van de kachel en vang het op in de natte dweil. Breng WD-40 olie aan op een oude doek en wrijf met de oude doek voorzichtig alle vezels weg. Reinig met spons, water en zeep. Alle gebruikte materialen worden dubbel verpakt in een plastic zak en voorzien van een asbestlabel. Voer het asbestafval af naar een erkende verwerker voor niet-hechtgebonden asbestafval.

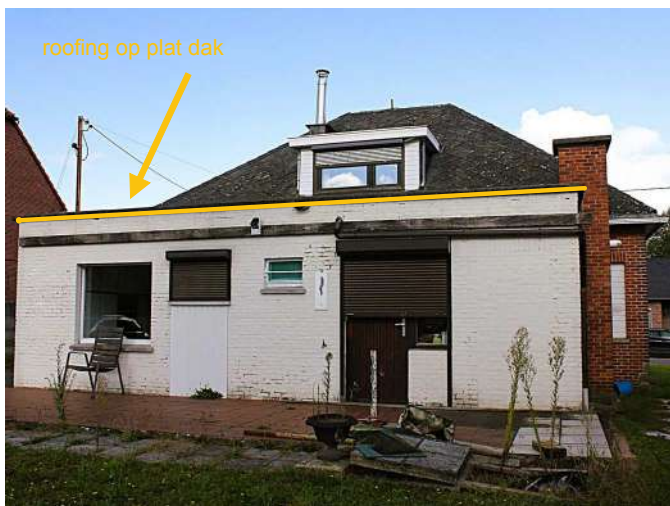
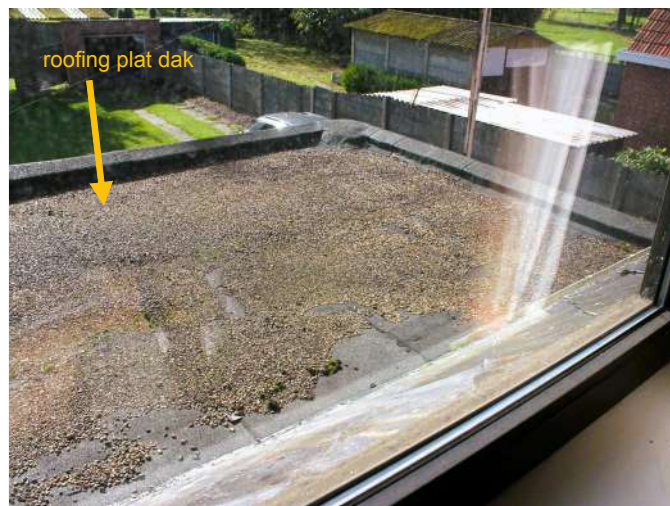
Beschrijving	Mastiek ramen
Omgeving	Grenst aan binnen- en buitenlucht
Primaire drager	Wandopening verticaal (raam, deur, ...)
Asbestmateriaal	In-situ afwerkingslagen - Pasta, stopverf, voegsel, stopsel, vulsel, mastiek, kitten, ...
Bindmiddel van asbestmateriaal	Kitten, mastiek, pasta
Gebondenheid op basis van bindmiddel	Hecht
Hoeveelheid (gewicht - aantal)	<ul style="list-style-type: none"> <li>• 5,00 kg - 1 stuk</li> </ul>
Totaal gewicht	5,00 kg
Eenvoudig bereikbaar	Ja
Bevestigingswijze	<ul style="list-style-type: none"> <li>• Verlijmd, ingegoten, versmeerd</li> </ul>
Identificatiemethode	Vaststelling zonder monstername
Destructieve handeling voor identificatie	Nee
Opmerking	<p>Een aantal ramen van het woonhuis en ook van de verschillende constructies in de tuin (garage, werkplaats, overdekte opslag) zijn nog voorzien van oude mastiek. Dergelijke mastiek uit een risicobouwjaar is steeds asbestverdacht. In overleg met en op expliciete vraag van de klant werd beslist om geen staalname uit te voeren. Deze toepassing wordt bijgevolg als asbestverdacht opgenomen in het attest.</p> <p>In de constructies in de tuin betreft het de mastiek waarmee het glas is ingezet in de betonnen raamkaders. In het woonhuis betreft het de mastieken van voornamelijk het enkel glas dat ingezet is in de houten raamkaders.</p>
