Verslag huishoudelijke elektrische installatie op laagspanning en zeer lage spanning

Referentie: 006-20260122-01	Datum controle: 22/01/2026
Keurder: 006

Eigenaar:	EAN-code: 541449206002391648
Adres installatie: Schomstraat 21, 3550 - Heusden	Nummer teller(s): 1sag1200102415
	Distributienetbeheerder installatie: Fluvius
Datum uitvoering installatie:	<input type="checkbox"/> Vóór 01/10/1981 <input checked="" type="checkbox"/> Tussen 01/10/1981 en 01/06/2020 <input type="checkbox"/> Vanaf 01/06/2020
Type:	<input checked="" type="checkbox"/> Wooneenheid <input type="checkbox"/> Niet-huishoudelijk <input type="checkbox"/> PV <input type="checkbox"/> Batterij <input type="checkbox"/> Laadpaal

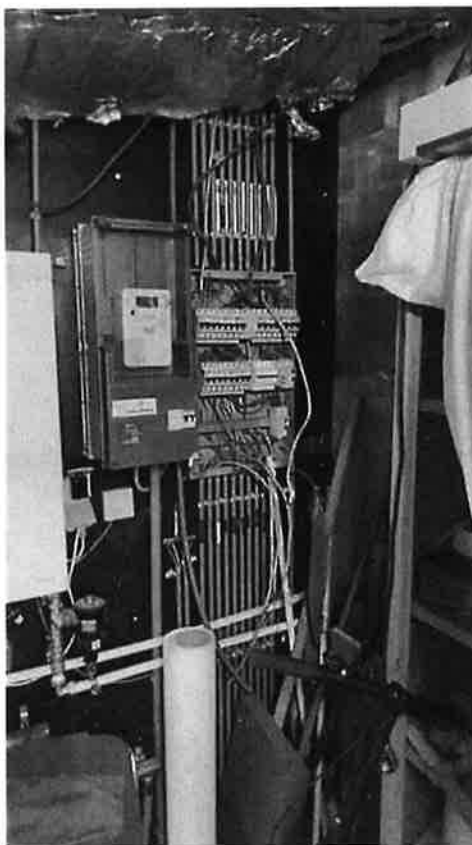
Inbreuk(en):

B17 - De voedingsspanning is niet op elk bord vermeld (Boek 1: 3.1.3.3).

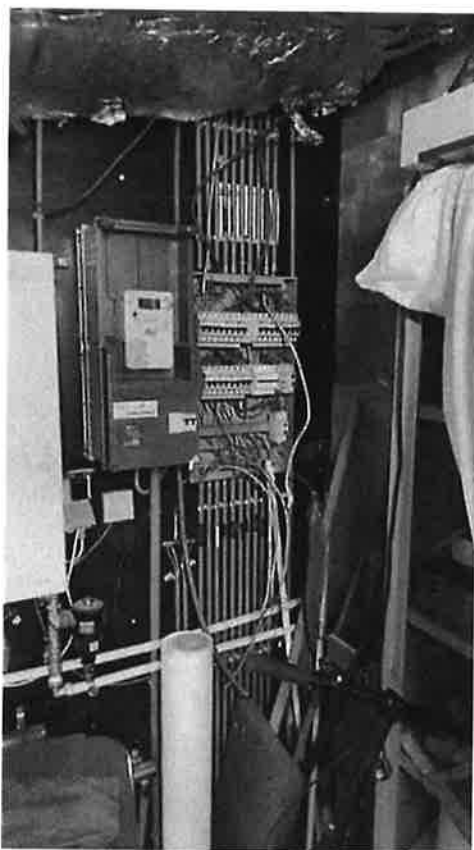
Inbreuk(en):

B29 - Het elektrisch verdeelbord in een huishoudelijke ruimte is niet voorzien van een deur (Boek1: 5.3.5.1).

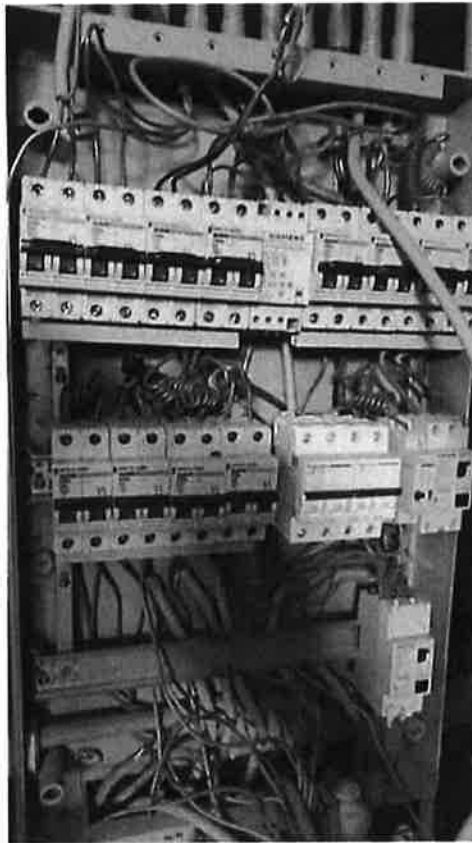
Inbreuk(en):

B04 - De aanduiding van de kringen, klemmen en/of schakelapparatuur ontbreekt, is onjuist of is onvolledig (Boek 1: 3.1.3.1/5.1.6.1).

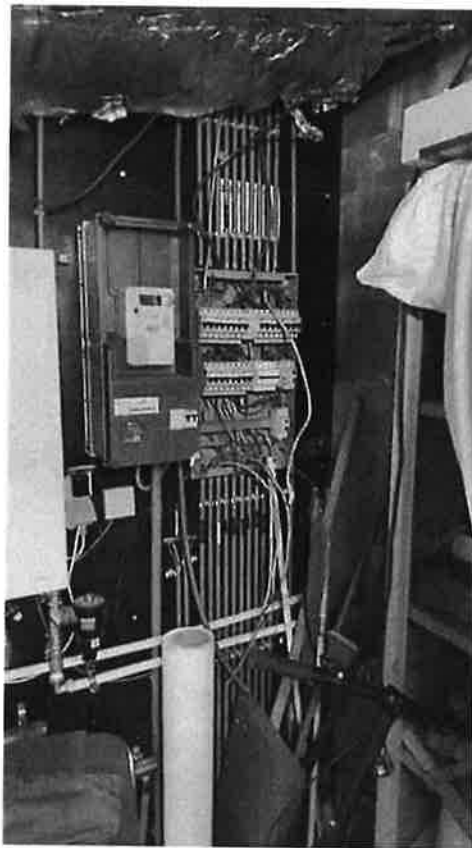
Inbreuk(en):

B06 - Het elektrisch verdeelbord heeft niet de minimale beschermingsgraad IPXX-B in een gewone ruimte (Boek 1: 4.2.2.3).

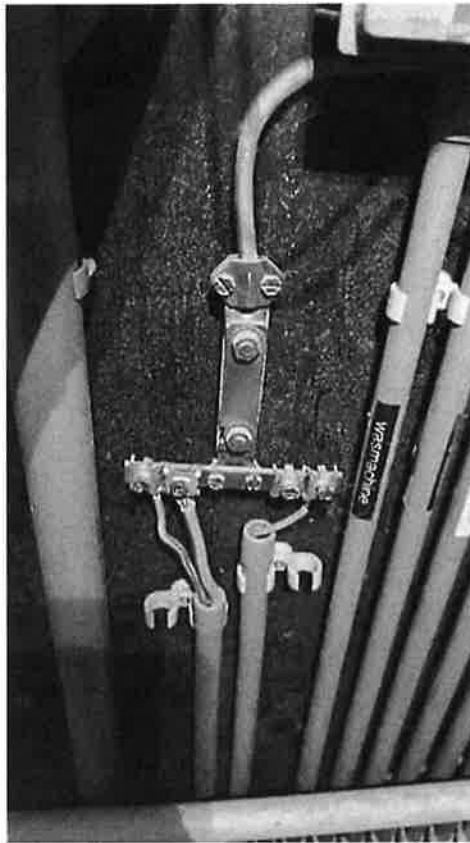
Inbreuk(en):

T21 - Het elektrisch materiaal is niet geplaatst volgens de voorschriften van de fabrikant/ regels van goed vakmanschap . (Boek 1; 1.4.1.3)

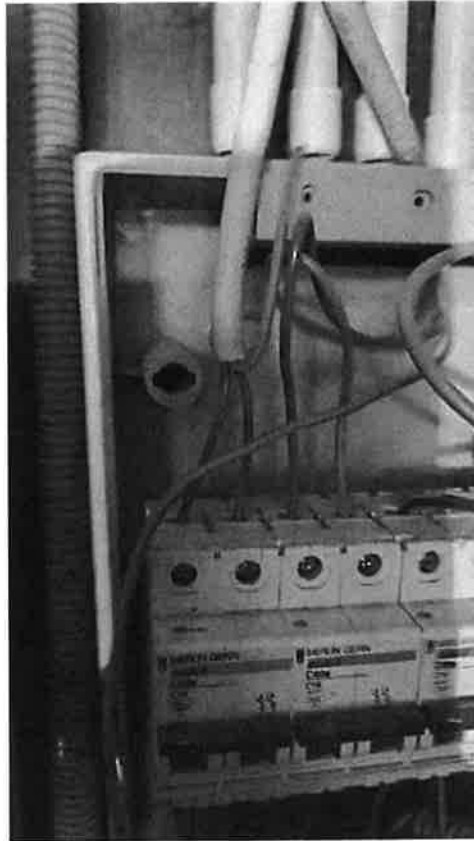
Inbreuk(en):

C29 - De waarde van de beveiliging tegen kortsluiting is niet in overeenstemming met de stroomafwaarts geplaatste leiding (Boek 1: 4.4.1.1).

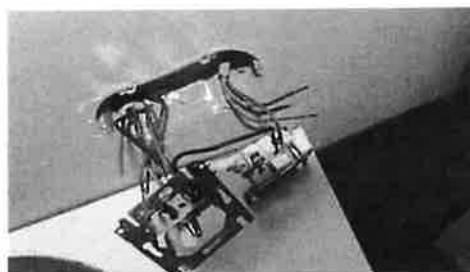
- A05** De waarde van de spreidingsweerstand van de aardverbinding is te hoog (Boek 1: 5.4.2).
- A13** De continuïteit van de beschermingsgeleider met de aardingsinstallatie is niet gerealiseerd (Boek 1: 5.4.3).
Opmerking: Meerdere voedingen: beschermingsgeleider aan het bord niet aangesloten.

Inbreuk(en):

A13 - De continuïteit van de beschermingsgeleider met de aardingsinstallatie is niet gerealiseerd (Boek 1: 5.4.3).

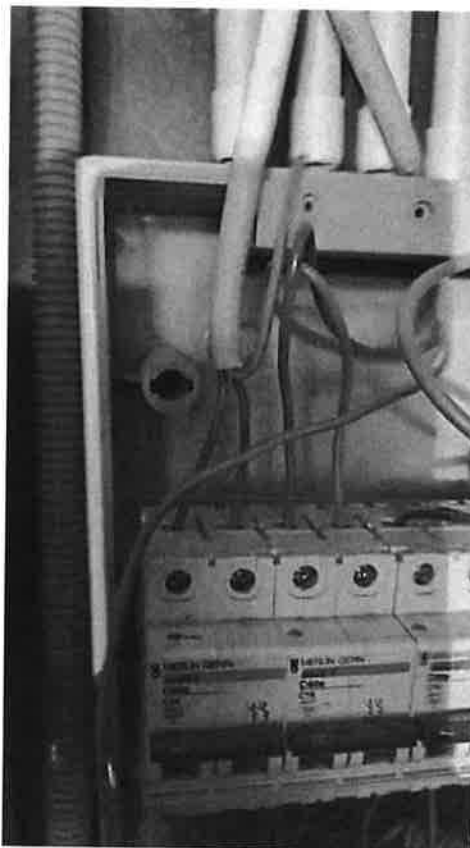
Inbreuk(en):

A13 - De continuïteit van de beschermingsgeleider met de aardingsinstallatie is niet gerealiseerd (Boek 1: 5.4.3).

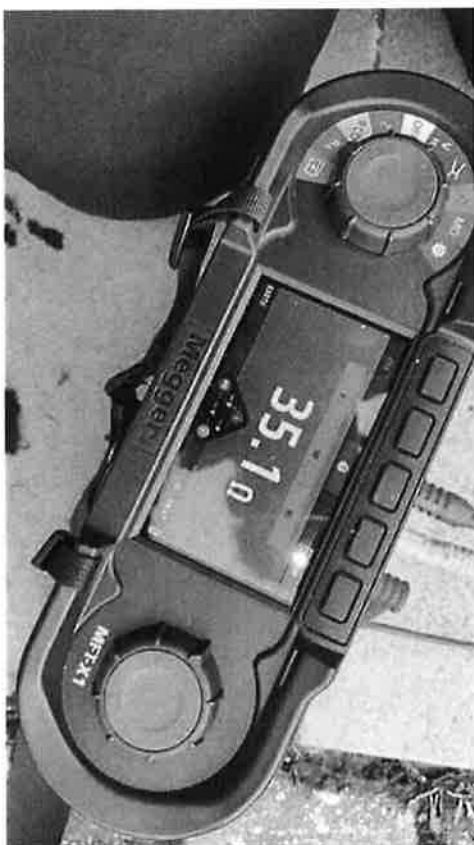
Spreidingsweerstand van de aardverbinding:	35,1 Ω	Meetmethode:	RE
Algemene isolatieweerstand:	104 MΩ	Meetspanning:	500V
Test differentieelstroominrichting(en):	<input checked="" type="checkbox"/> OK <input type="checkbox"/> NOK <input type="checkbox"/> Niet uitgevoerd	Foutlus:	<input checked="" type="checkbox"/> OK <input type="checkbox"/> NOK <input type="checkbox"/> Niet uitgevoerd
Continuïteit van de beschermingsgeleiders:	<input type="checkbox"/> OK <input checked="" type="checkbox"/> NOK	Continuïteit van de equipotentiale verbindingen:	<input checked="" type="checkbox"/> OK <input type="checkbox"/> NOK
Bescherming tegen onrechtstreekse aanraking:	<input type="checkbox"/> OK <input checked="" type="checkbox"/> NOK	Bescherming tegen rechtstreekse aanraking:	<input type="checkbox"/> OK <input checked="" type="checkbox"/> NOK
Staat van het vast materiaal:	<input type="checkbox"/> OK <input checked="" type="checkbox"/> NOK	Staat van het verplaatsbare materiaal:	<input checked="" type="checkbox"/> OK <input type="checkbox"/> NOK

Inbreuk(en):

A05 - De waarde van de spreidingsweerstand van de aardverbinding is te hoog (Boek 1: 5.4.2).

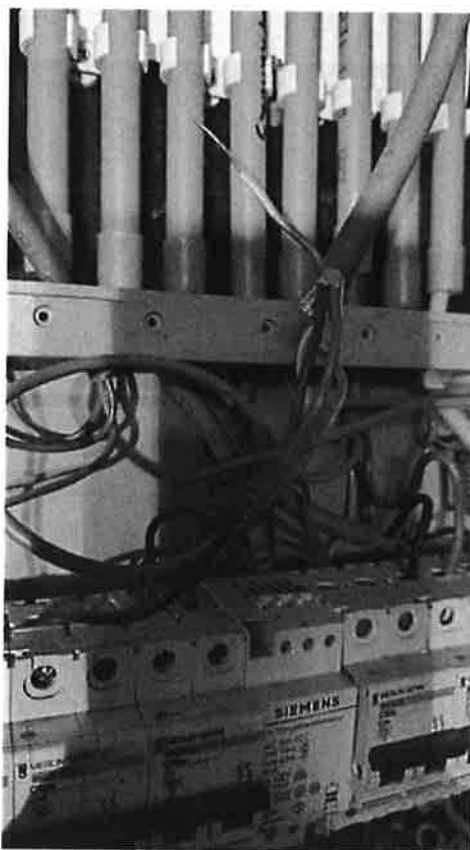
Inbreuk(en):

C21 - Het gebruik van geleiders van het type VOB, zonder bijkomende afscherming is niet toegestaan (Boek 1: 5.2.9.6).

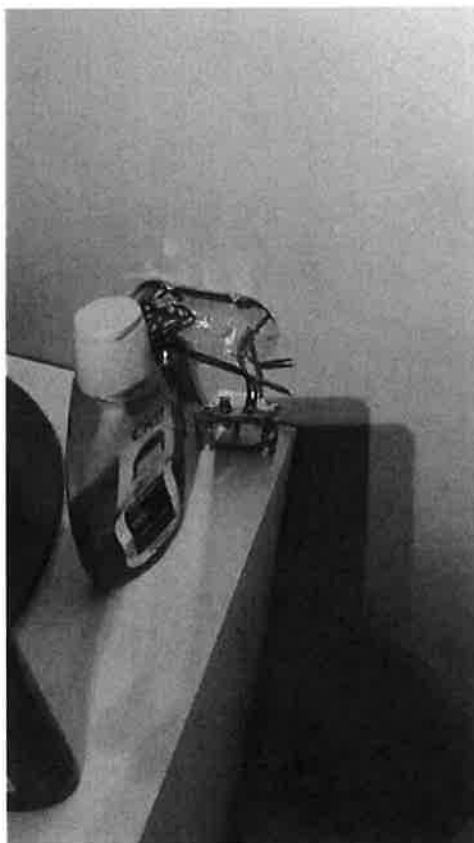
Inbreuk(en):

T14 - De voeding van de contactdoos binnen volume 2 van de badkamer is niet beveiligd door een differentieelstroominrichting van max. 10 mA of beschermingstransfo van max. 100W (Boek 1: 7.1),

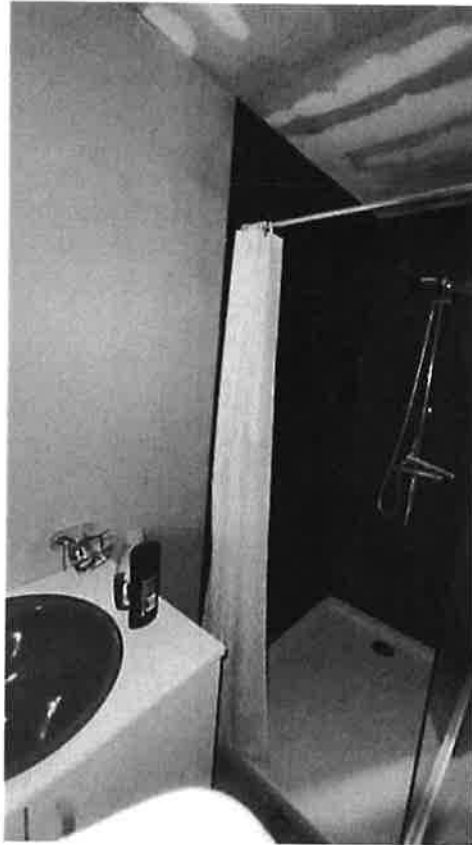
Inbreuk(en):

T02 - Gevaar voor rechtstreekse aanraking: genaakbare delen onder spanning (Boek 1: 4.2.2).

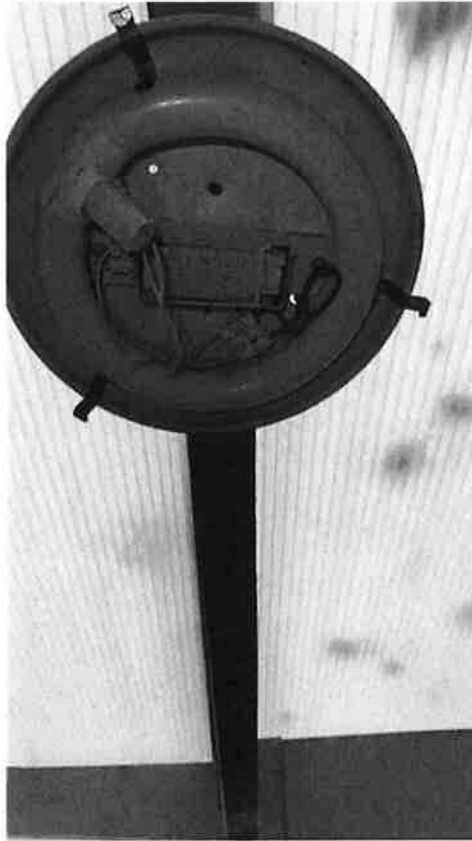
Inbreuk(en):

T02 - Gevaar voor rechtstreekse aanraking: genaakbare delen onder spanning (Boek 1: 4.2.2).
