## Keuringsverslag van een elektrische laagspanning- en zeer lage spanningsinstallatie

NIET CONFORM

Datum keuring: 29/08/2024

Straatnaam Sint-Augustinuslaan  
Huisnummer 1  
Busnummer  
Postcode 2610  
Gemeente Wilrijk  
Land België

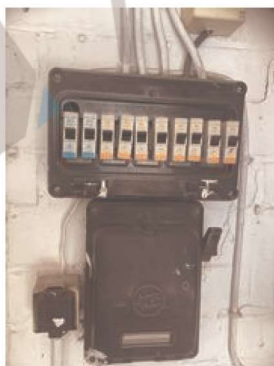
Afbeelding schakel- en verdeelbord:

<b>Visueel nazicht (algemeen)</b>	NOK	<b>Directe aanraking</b>	OK	<b>Indirecte aanraking</b>	NOK
<b>Aansluitingen</b>	NOK	<b>schema in bijlage door Aceg vzw</b>	OK		
<b>Equipotentiale verbindingen</b>	niet van toepassing	<b>Doorsnede geleiders</b>	NOK		
<b>Continuïteit</b>	OK	<b>Verlichting / toestellen</b>	NVT

15.09 De genaakbare, naakte onder spanning staande delen zijn onvoldoende afgeschermd. (Boek 1 Afdeling 5.1.4. en 4.2.2.3.)

15.10 Niet gebruikte invoeringen van het verdeelbord zijn niet correct of onvoldoende afgedicht. (Boek 1 Afdeling 5.1.4. en 4.2.2.3.)

17.02 De smeltzekeringhouders of houders van kleine vermogensschakelaars met pennen met een sectie kleiner dan 10mm<sup>2</sup> dienen voorzien te worden van kalibreerelementen. (Boek 1 Onderafdeling 5.3.5.5.A.)

17.09 De geplaatste vermogensschakelaars mogen niet gebruikt worden in huishoudelijke installaties. (Boek 1 Onderafdeling 5.3.5.5.e.)

nota/note 18 De elektrische installatie is grondig na te zien en conform te maken volgens de voorschriften van het AREI boek 1.
