Asbestinventarisatetest

De Pacht 32, 9506 Geraardsbergen

Attestnummer : 20240619-000209.000

Uitgegeven op : 19.06.2024

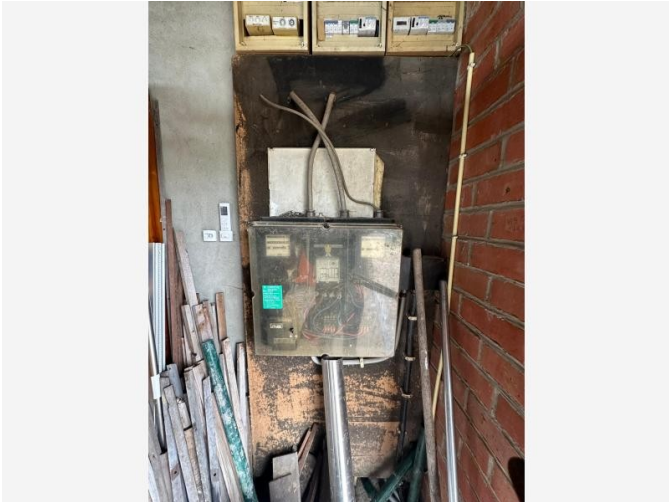
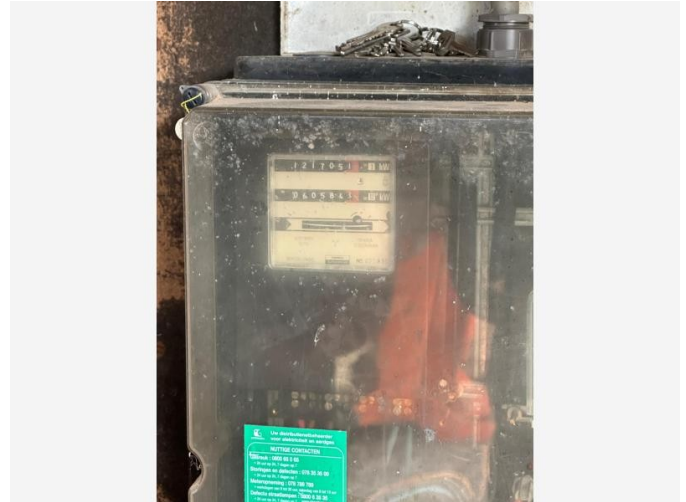
Eindbeoordeling materiaalrisico	Zeer laag materiaalrisico en/of zeer lage kans op vezelvrijgave
---------------------------------	---

Gebondenheid	Categorie 1: hechtgebonden in oorsprong
Asbestsoort (vezeltype)	Crocidoliet aanwezig
Asbestconcentratie	Laag (< 50%)
Afschermingsgraad van het gehele materiaal	Stootvaste afscherming of omkasting
Toestand van het materiaal	Onbeschadigd, niet verweerd

Beschrijving	Bakeliet (schakelaars, stopcontacten, tellers, ...)
Omgeving	Binnen
Primaire drager	Communicatie en elektrische infrastructuur en uitrusting
Asbestmateriaal	Plaat, paneel, tablet - Type Bakeliet
Bindmiddel van asbestmateriaal	Kunststof of -hars
Gebondenheid op basis van bindmiddel	Hecht
Hoeveelheid (oppervlakte - dikte - aantal)	• 1,00 m ² - 1,00 cm - 1 stuk
Totaal volume	0,01 m ³
Eenvoudig bereikbaar	Ja
Bevestigingswijze	• Onbekend
Identificatiemethode	Vaststelling zonder monstername
Destructieve handeling voor identificatie	Nee
Opmerking	De hoeveelheid is een schatting en kan afwijken van de werkelijke toestand.

Het asbestmateriaal valt onder de mijlpaal van 2040.

Zorgvuldig beheren

- Zorg voor een veilig beheer. Vermijd het beschadigen van het asbestmateriaal. Controleer de toestand jaarlijks op wijzigingen.
- Aanvraag indienen voor een nieuwe (digitale) elektriciteitsteller bij de energieleverancier.

- Eenvoudige handelingen: mag via doe-het-zelf of door werknemer(s) met opleidingsattest eenvoudige handelingen
Deze verwijdermethode valt onder de vorm van eenvoudige handelingen conform de VLAREM en de Codex Welzijn op het werk. De toestand moet echter ongewijzigd blijven tijdens het verwijderen. Alle maatregelen opgenomen in de wetgeving moeten strikt nageleefd worden.
