# Asbestinventarisatetest

Nederwijk 129, 9400 Ninove

Attestnummer : 20240323-000210.000

Uitgegeven op : 23.03.2024

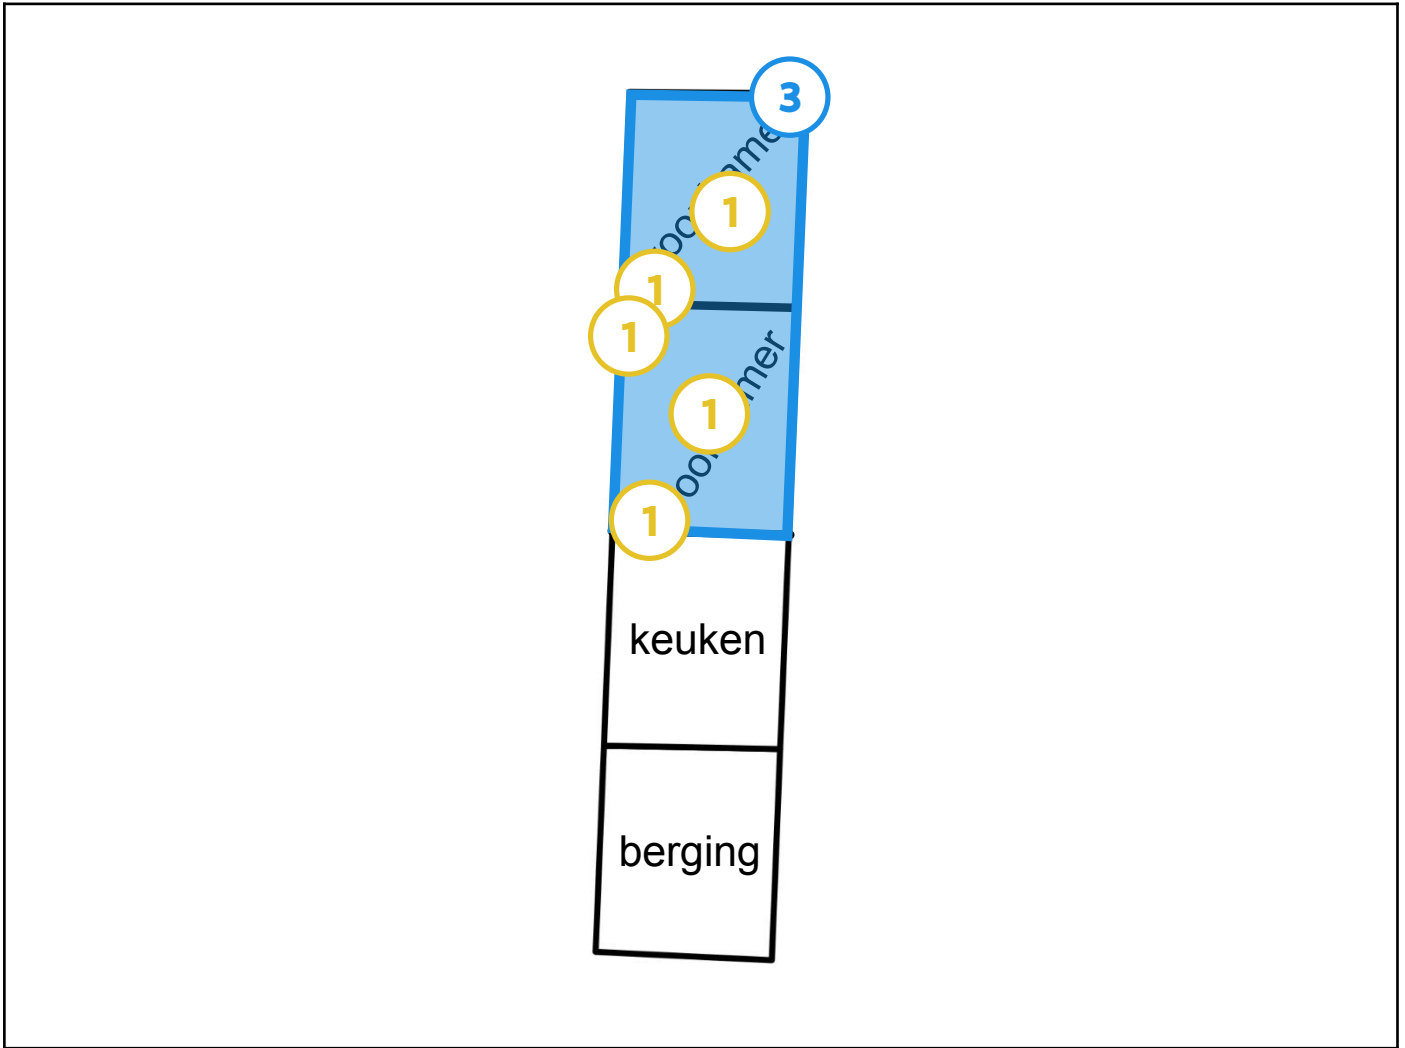
## Plan 1.2: Gelijkvloers

Beschrijving	Type	Actie
1. Bakeliete toepassingen	Asbestmateriaal	Zorgvuldig beheren
3. Beploistering plafond	Geen asbest	-

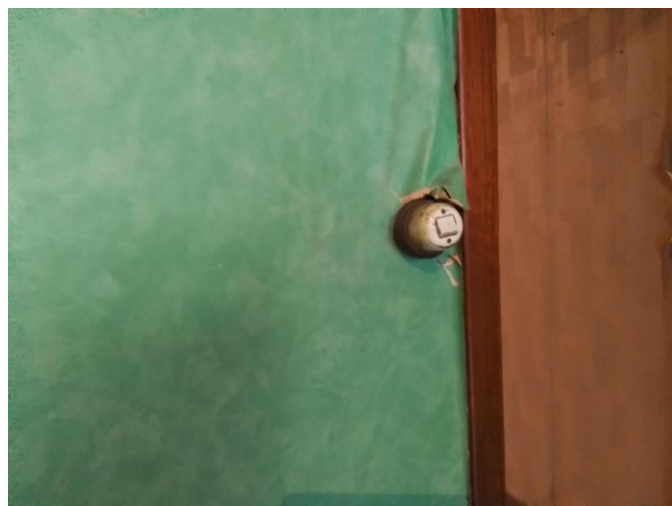
Overzichtsfoto

Detailfoto

Eindbeoordeling materiaalrisico	Laag materiaalrisico en/of verlaagde kans op vezelvrijgave
---------------------------------	--

Gebondenheid	Categorie 1: hechtgebonden in oorsprong
Asbestsoort (vezeltype)	Crocidoliet aanwezig
Asbestconcentratie	Laag (< 50%)
Afschermingsgraad van het gehele materiaal	Geheel of deels (ook) vrij aan de binnenlucht
Toestand van het materiaal	Onbeschadigd, niet verweerd

Beschrijving	Bakeliete toepassingen
Omgeving	Binnen
Primaire drager	Binnenwand
Asbestmateriaal	Plaat, paneel, tablet - Type Bakeliet
Bindmiddel van asbestmateriaal	Kunststof of -hars
Gebondenheid op basis van bindmiddel	Hecht
Hoeveelheid (oppervlakte - dikte - aantal)	• 0,10 m <sup>2</sup> - 0,20 cm - 1 stuk
Totaal volume	< 0,001 m <sup>3</sup>
Eenvoudig bereikbaar	Ja
Bevestigingswijze	• Geschroefd
Identificatiemethode	Vaststelling zonder monsternamen

Het asbestmateriaal valt onder de mijlpaal van 2040.

Zorgvuldig beheren

- Zorg voor een veilig beheer. Vermijd het beschadigen van het asbestmateriaal. Controleer de toestand jaarlijks op wijzigingen.

- Eenvoudige handelingen: mag via doe-het-zelf of door werknemer(s) met opleidingsattest eenvoudige handelingen  
Aanbevolen saneringsmethode: Eenvoudige handeling met bijkomende maatregelen. Het materiaal dient goed te worden gefixeerd voor deze wordt verwijderd.

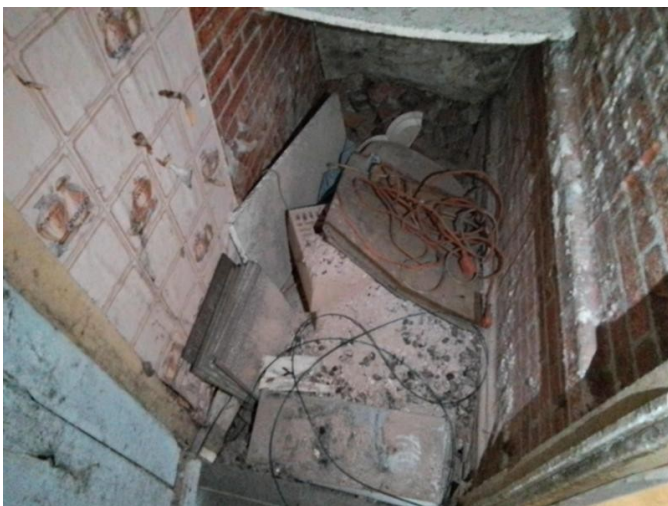
*Situeringfoto*

#### Permanente beperking

**Reden:** Materiaal in opslag

**Uitleg van de asbestdeskundige:** Volledig vol puinzooi

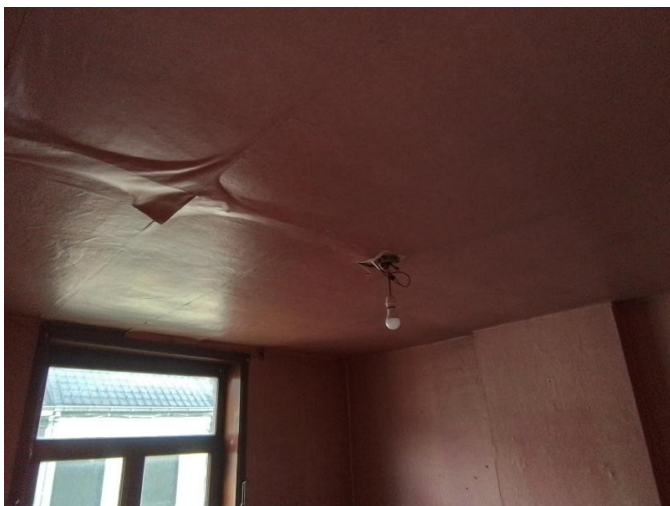
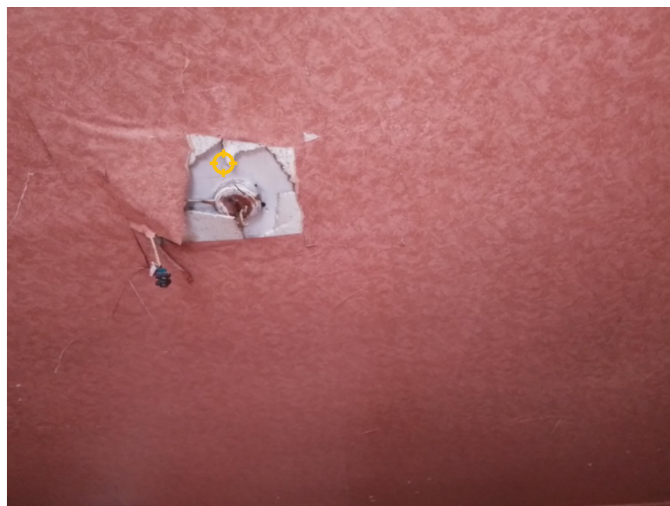
## Fiche 3: Bepleistering plafond

Overzichtsfoto

Detailfoto

Geen asbest

#	Type	Referentie	Resultaat
3.1	Mengmonster	MM002	Geen asbest

Beschrijving	Beplesitering plafond
Omgeving	Binnen
Primaire drager	Plafond

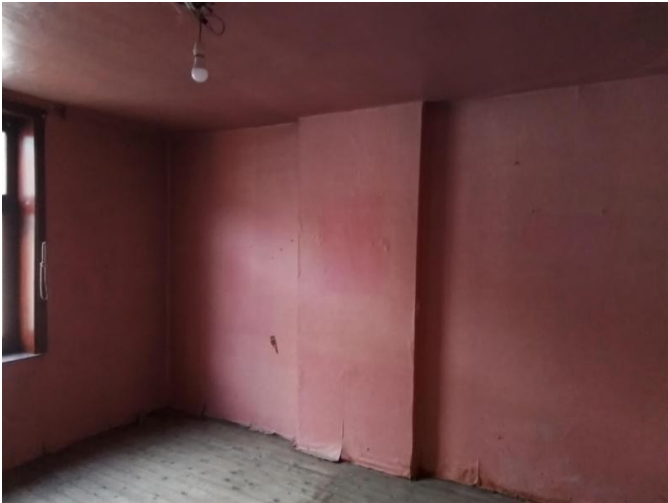
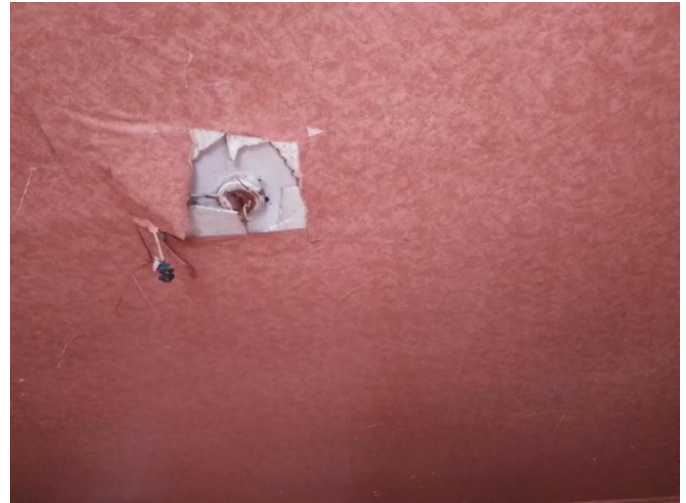
## Fiche 4: Bepleistering muren

Overzichtsfoto

Detailfoto

Geen asbest

#	Type	Referentie	Resultaat
4.1	Mengmonster	MM001	Geen asbest

Beschrijving	Beplesitering muren
Omgeving	Binnen
Primaire drager	Binnenwand
