# Asbestinventarisatetest

Wilgenweg 30, 2890 Puurs-Sint-Amands

Attestnummer : 20240612-000232.000

Uitgegeven op : 12.06.2024

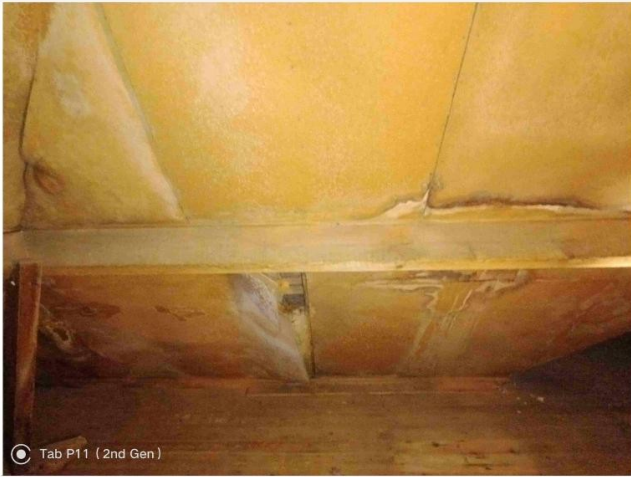
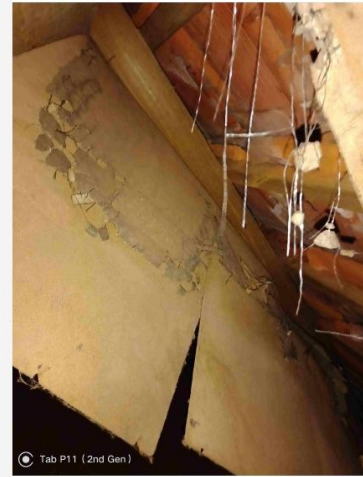
Overzichtsfoto

Detailfoto

Eindbeoordeling materiaalrisico	Hoog materiaalrisico en/of hoge kans op vezelvrijgave
---------------------------------	---

Gebondenheid	Categorie 2: niet-hechtgebonden met matrix
Asbestsoort (vezeltype)	Alleen chrysotiel
Asbestconcentratie	Hoog ( $\geq 50\%$ )
Afschermingsgraad van het gehele materiaal	Geheel of deels (ook) vrij aan de binnenlucht
Toestand van het materiaal	Matig beschadigd, matig verweerd

Beschrijving	Onderdak platen
Omgeving	Binnen
Primaire drager	Schuin dak
Asbestmateriaal	Dak- en gevelbekleding - Plaat
Bindmiddel van asbestmateriaal	Karton - papier - viltachtig
Gebondenheid op basis van bindmiddel	Niet-hechtgebonden
Hoeveelheid (gewicht - aantal)	<ul style="list-style-type: none"><li>• 30,00 kg - 1 stuk</li></ul>
Totaal gewicht	30,00 kg
Eenvoudig bereikbaar	Ja
Bevestigingswijze	<ul style="list-style-type: none"><li>• Genageld, geniet</li></ul>
Identificatiemethode	Vaststelling zonder monsternamen

<b>Destructieve handeling voor identificatie</b>	Nee
<b>Opmerking</b>	Staalanalyse verplicht om te kunnen bewijzen dat de platen niet asbesthoudend zijn.

**Dringend verwijderen**

- Verwijder dit asbestmateriaal zo snel mogelijk. Volg de toestand goed op.

- Hermetische zone (erkend asbestverwijderaar)  
Stofverspreiding verhinderen tijdens werken

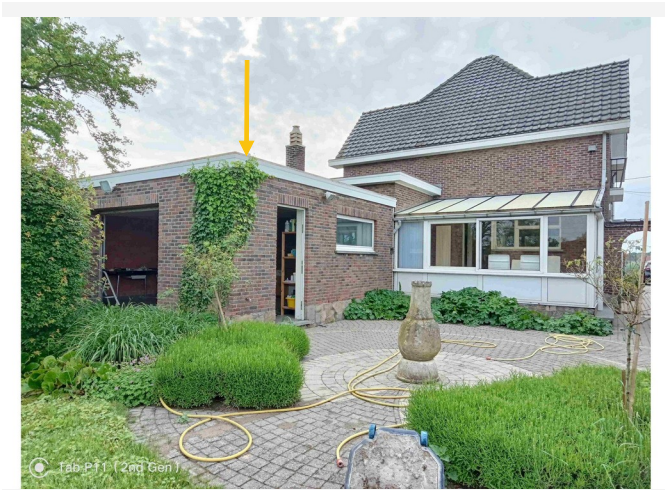
Situeringfoto

### Uitgesloten van inspectie

**Bouwjaar:** 2001

*Constructies gebouwd vanaf 2001 moeten niet onderzocht worden*

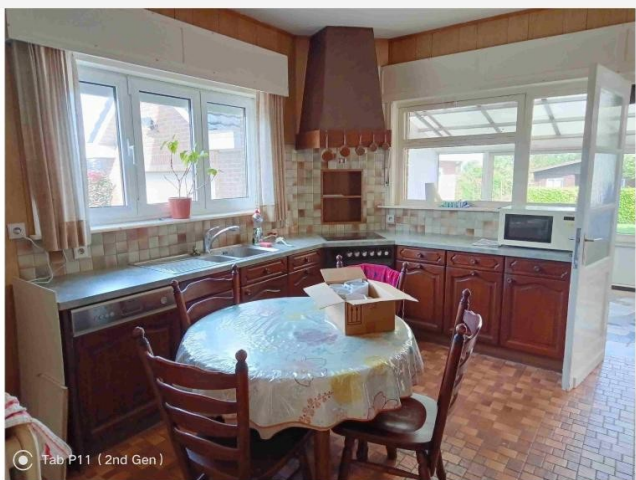
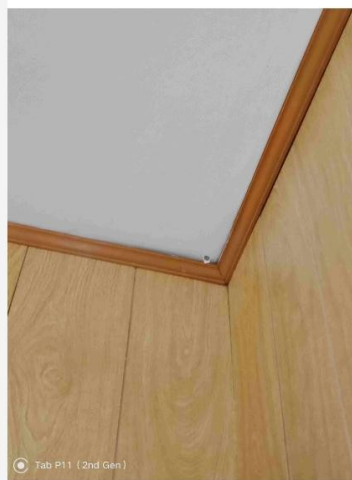
## Fiche 5: Pleister plafond

Overzichtsfoto

Detailfoto

Geen asbest

#	Type	Referentie	Resultaat
5.1	Mengmonster	240729-2	Geen asbest

Beschrijving	Pleister plafond
Omgeving	Binnen
Primaire drager	Plafond
