Asbestinventarisatetest

12362G0192/00E002

Attestnummer : 20240402-000367.000

Zone 1: Bijgebouw

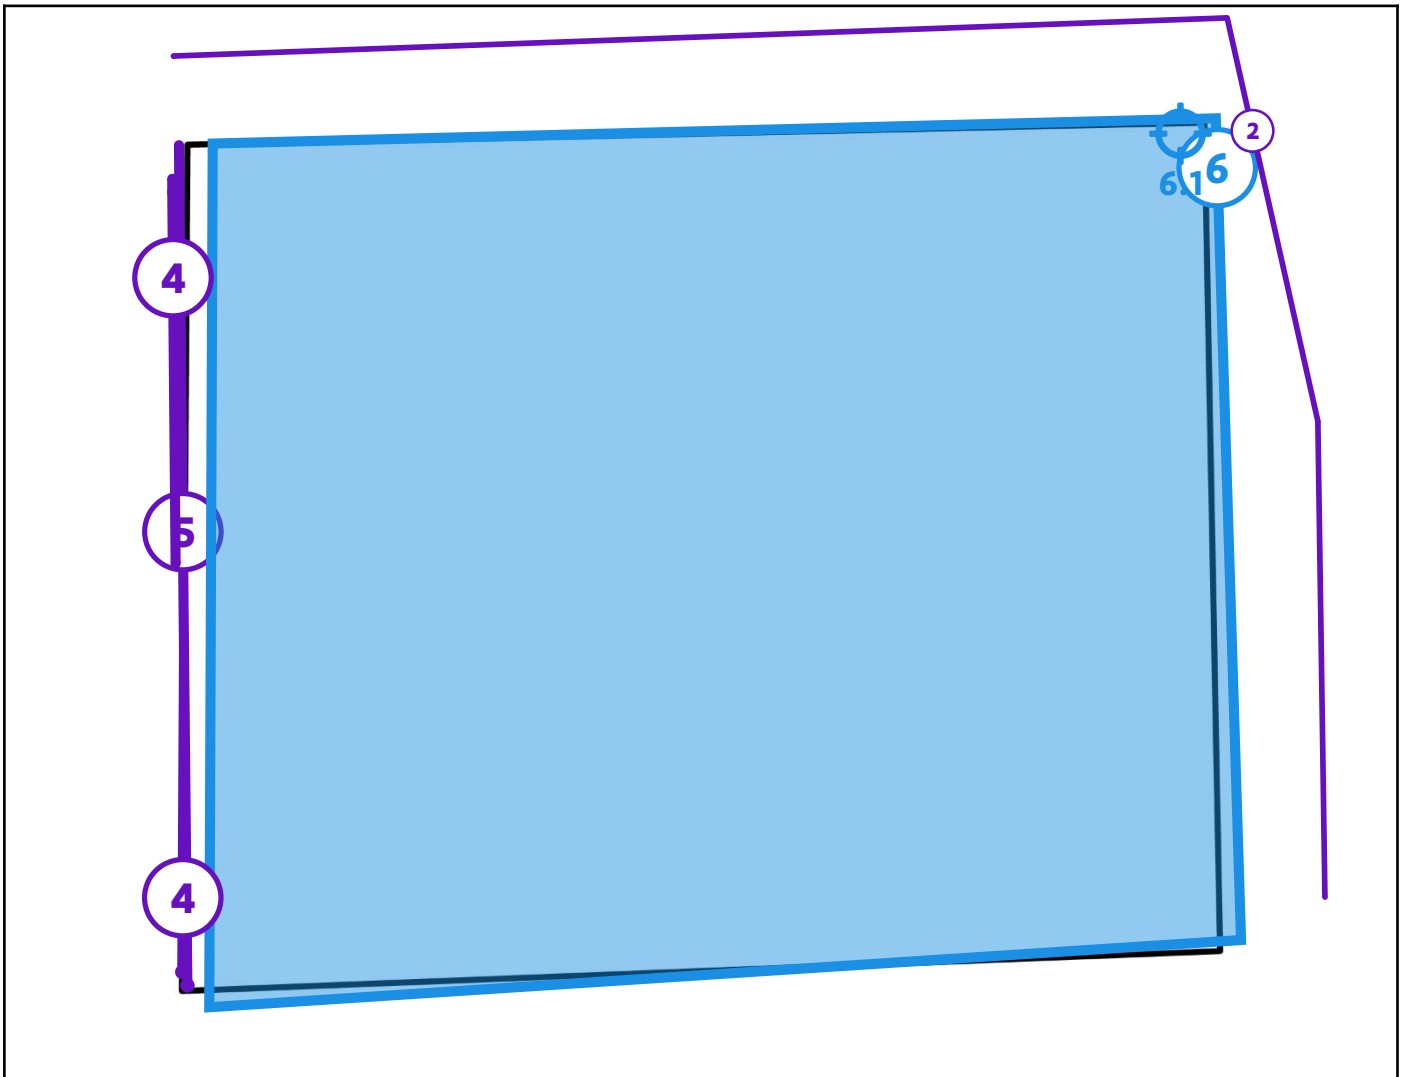
Plan 1.1: Bijgebouw exterieur

Beschrijving	Type	Actie
2. Overwoekerende vegetatie	Beperking	-
4. Geen kit aan poort	Advies	-
5. Roofing garage dak	Advies	-
6. Golfplaten	Geen asbest	-
6.1 Code: 240329 groot golf	Puntmonster	-

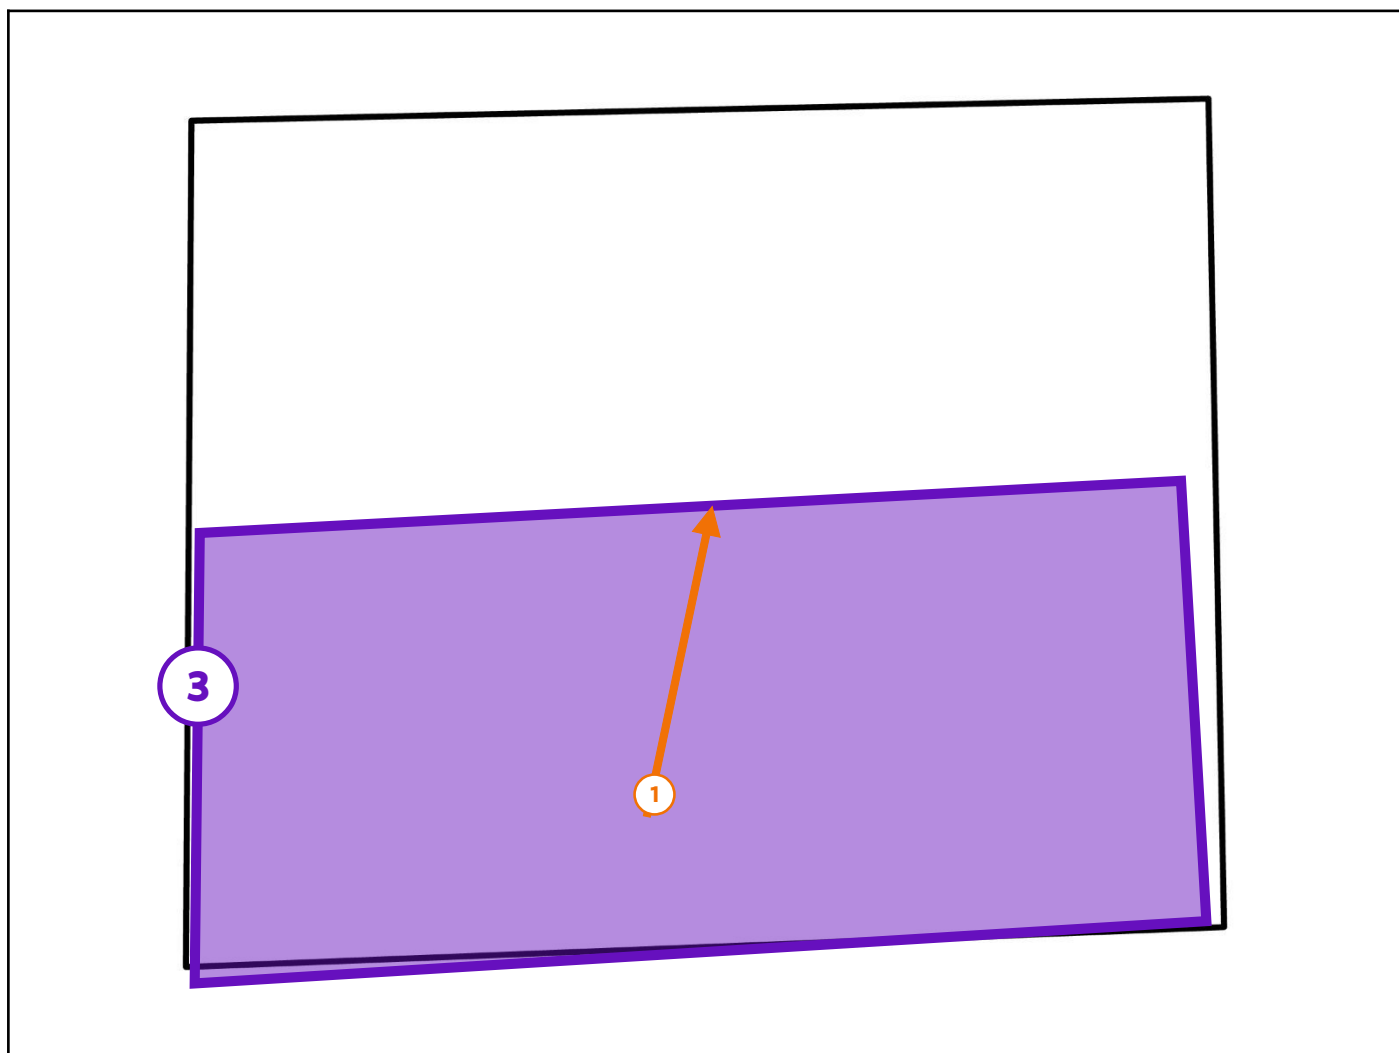
Plan 1.2: Bijgebouw plan interieur

Beschrijving	Type	Actie
1. Koker in asbestcement	Asbestmateriaal	Verwijderen
3. Overvolle garage	Beperking	-

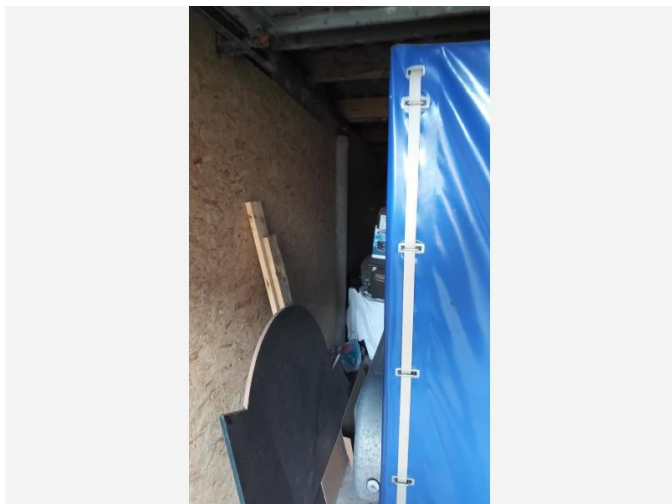
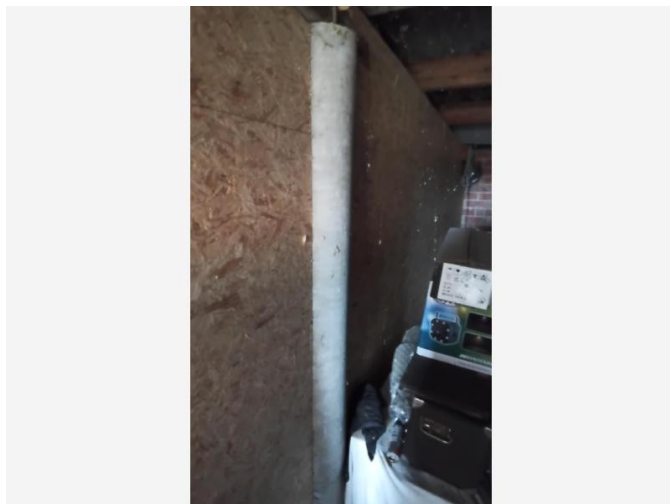
Eindbeoordeling materiaalrisico	Verhoogd materiaalrisico en/of verhoogde kans op vezelvrijgave
---------------------------------	--

Gebondenheid	Categorie 1: hechtgebonden in oorsprong
Asbestsoort (vezeltype)	Crocidoliet aanwezig
Asbestconcentratie	Laag (< 50%)
Afschermingsgraad van het gehele materiaal	Geheel of deels (ook) vrij aan de binnenlucht
Toestand van het materiaal	Licht beschadigd, licht verweerd. Intact materiaal type Pical – asbestboard of categorie III 'gebondenheid'

Beschrijving	Koker in asbestcement
Omgeving	Binnen
Primaire drager	Fundering-draagstructuur (horizontaal, verticaal)
Asbestmateriaal	Buis, koker, leiding, pijp, doorvoer
Bindmiddel van asbestmateriaal	Cement
Gebondenheid op basis van bindmiddel	Hecht
Hoeveelheid (lengte - omtrek - dikte - aantal)	• 2,20 m - 65,00 cm - 2,00 cm - 1 stuk
Totaal volume	0,029 m ³

Eenvoudig bereikbaar	Ja
Bevestigingswijze	<ul style="list-style-type: none">• Verlijmd, ingegoten, versmeerd
Identificatiemethode	Vaststelling zonder monstername
Destructieve handeling voor identificatie	Nee

Verwijderen

- Zorg voor een veilig beheer. Vermijd het beschadigen van het asbestmateriaal. Controleer de toestand jaarlijks op wijzigingen.
- Voer bijkomende staalname(s) uit.

- Eenvoudige handelingen: mag via doe-het-zelf of door werknemer(s) met opleidingsattest eenvoudige handelingen
Onduidelijk hoe deze met grond is verbonden. Onduidelijk of deze is volgestort of gewapend
Destructief onderzoek'isnnodig om hier uitsluitend advies over te geven.
Draag altijd een mondmasker ffp3 en een overal type 5 6 bij het werken aan deze structuur

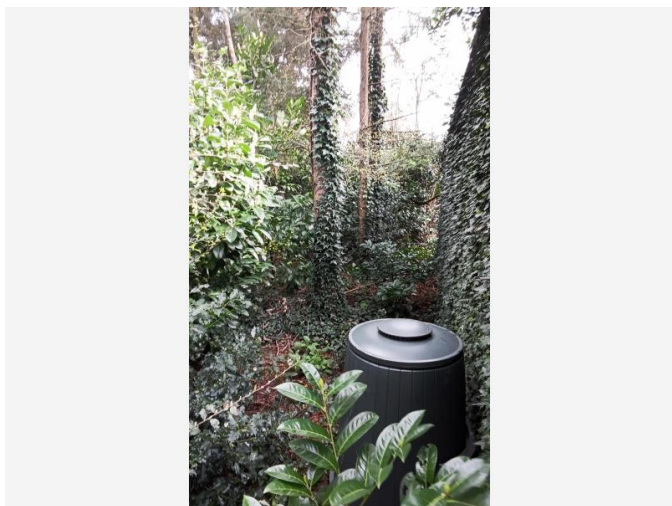
Situeringfoto

Reden: Overwoekerende vegetatie

Uitleg van de asbestdeskundige: Niet alles is duidelijk inspecteerbaar

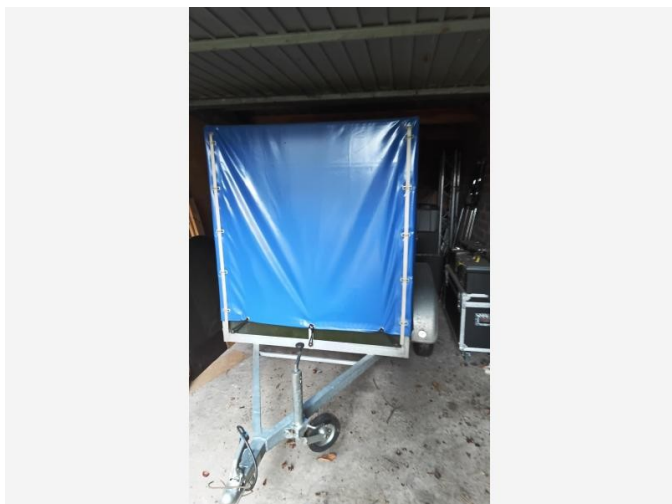
Situeringsfoto

Reden: Materiaal in opslag

Uitleg van de asbestdeskundige: Garage is niet geheel te betreden

Staat vol audio toestellen

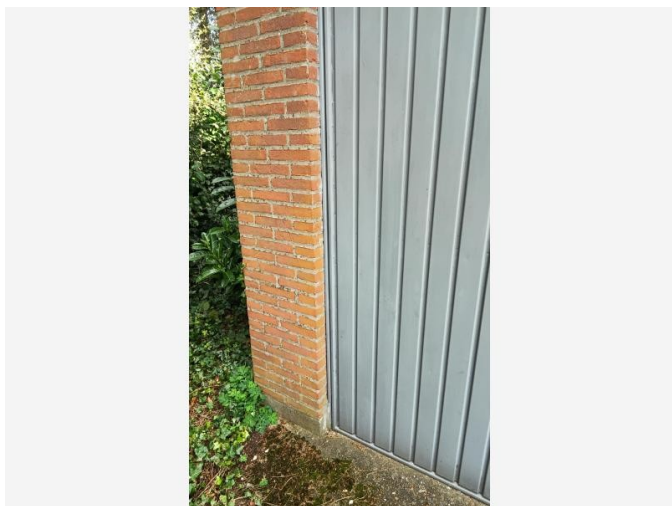
Vrije foto

geen kit, dus ook geen asbest

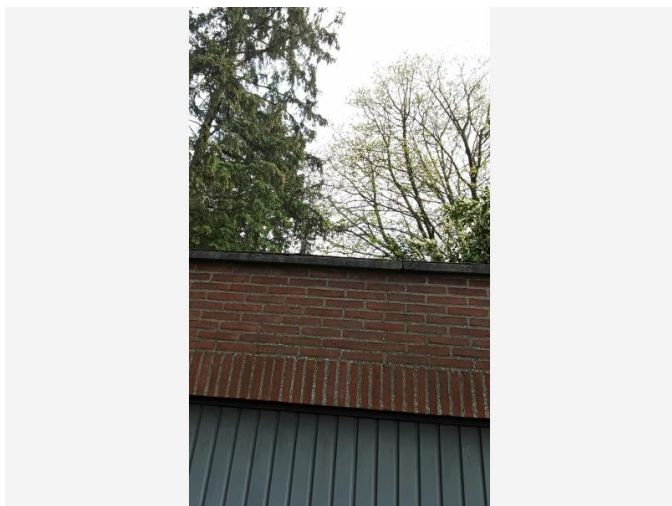
Vrije foto

Vervangen in 2012 bij vervangen dak

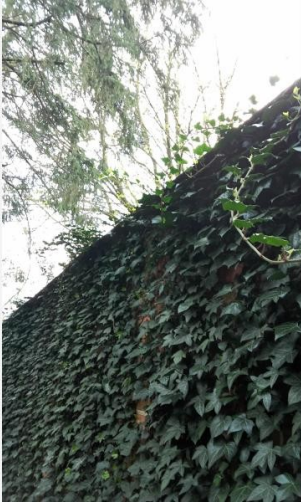
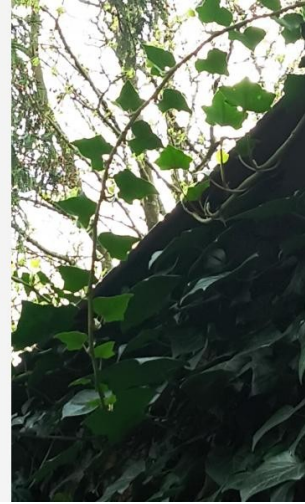
Geen asbest

#	Type	Referentie	Resultaat
6.1	Puntmonster	240329 groot golf	Geen asbest

Beschrijving	Golfplaten
Omgeving	Buiten
Primaire drager	Schuin dak
Bindmiddel van materiaal	Cement

Gebondenheid op basis van bindmiddel	Hecht
Hoeveelheid (oppervlakte - aantal)	• 32,00 m ² - 1 stuk
Totale oppervlakte	32,00 m ²
Identificatiemethode	Vaststelling met monstername
Destructieve handeling voor identificatie	Nee
Opmerking	Golfplaat zou zijn vervangen in 2012 toch staal genomen
