Asbestinventarisatetest

Appeldonkstraat 62, 2830 Willebroek

Attestnummer : 20230321-000137.000

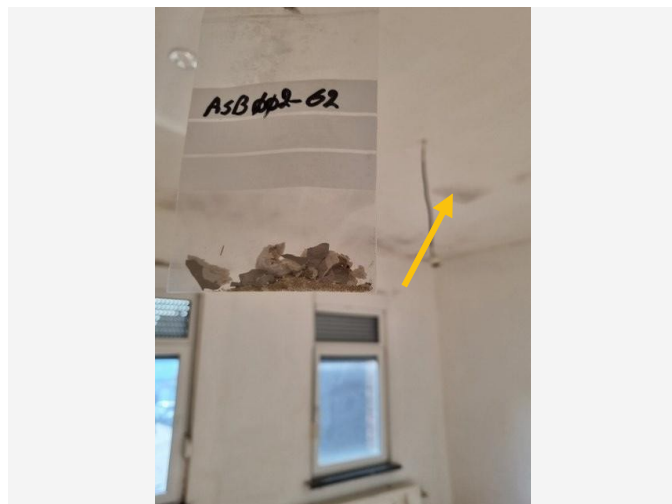
Fiche 1: Pleisterwerk plafonds

Geen asbest

#	Type	Referentie	Resultaat
1.1	Mengmonster	23-037663 - ASB002-62	Geen asbest

Beschrijving	Pleisterwerk plafonds
Omgeving	Binnen
Primaire drager	Plafond
Bindmiddel van materiaal	Gips - kalk

Gebondenheid op basis van bindmiddel	Niet-hechtgebonden
Hoeveelheid (oppervlakte - dikte - aantal)	• 150,00 m ² - 2,00 cm - 1 stuk
Totaal volume	3,00 m ³
Identificatiemethode	Vaststelling met monstername
Destructieve handeling voor identificatie	Nee

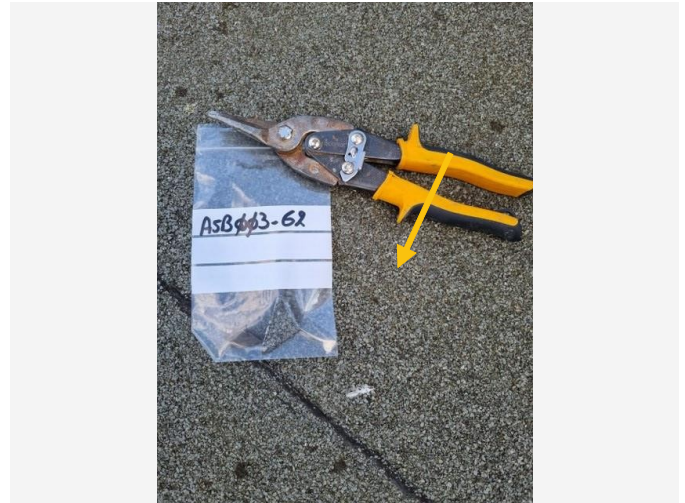
Fiche 2: Dakdekking in roofing

Geen asbest

#	Type	Referentie	Resultaat
2.1	Puntmonster	23-037664 - ASB003-62	Geen asbest

Beschrijving	Dakdekking in roofing
Omgeving	Buiten
Primaire drager	Plat dak
Bindmiddel van materiaal	Bitumen (roofing, teer, asfalt)

Gebondenheid op basis van bindmiddel	Hecht
Hoeveelheid (oppervlakte - aantal)	• 120,00 m ² - 1 stuk
Totale oppervlakte	120,00 m ²
Identificatiemethode	Vaststelling met monstername
Destructieve handeling voor identificatie	Ja

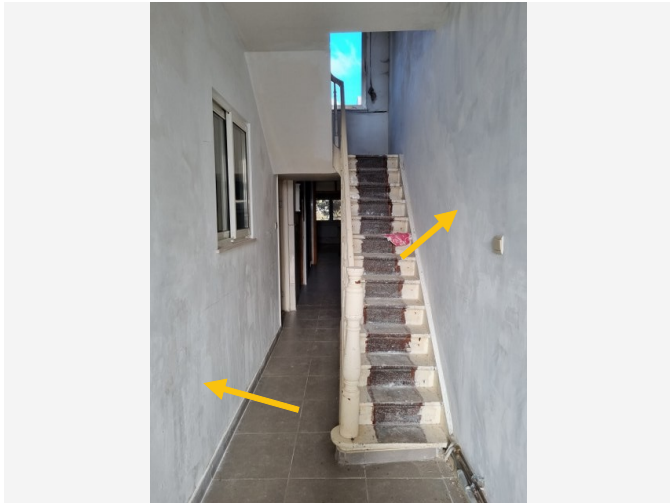
Geen asbest

#	Type	Referentie	Resultaat
3.1	Mengmonster	23-037662 - ASB001-62	Geen asbest

Beschrijving	Pleisterwerk muren
Omgeving	Binnen
Primaire drager	Binnenwand
Bindmiddel van materiaal	Gips - kalk

Gebondenheid op basis van bindmiddel	Niet-hechtgebonden
Hoeveelheid (oppervlakte - dikte - aantal)	• 200,00 m ² - 1,75 cm - 1 stuk
Totaal volume	3,50 m ³
Identificatiemethode	Vaststelling met monstername
Destructieve handeling voor identificatie	Nee
