Fiche 5: Zwarte afwerkingssteen aan de open haard

Zone 1: Woning

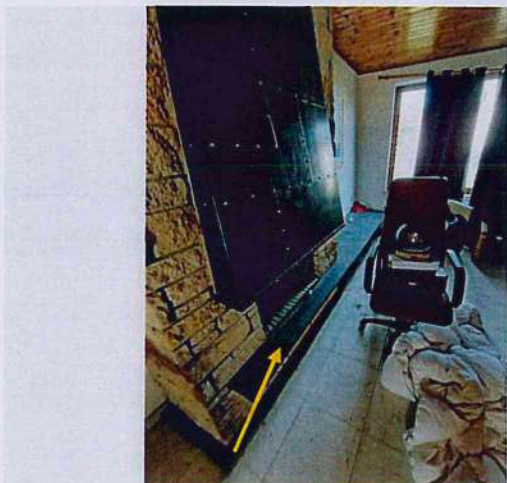
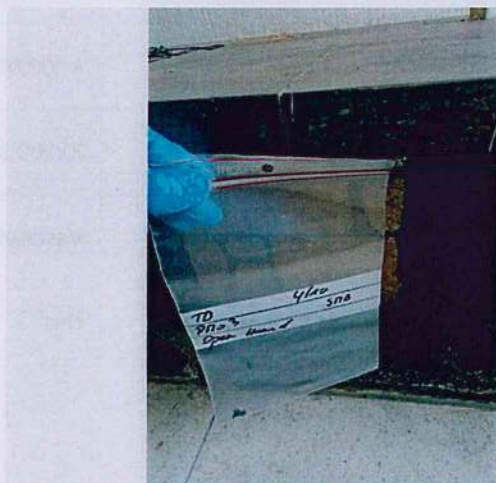
Geen asbest

| Beschrijving | Zwarte afwerkingssteen aan de open haard |
| Bindmiddel van materiaal | Calciumsilicaat (brandwerend - Pical) |

| Gebondenheid op basis van bindmiddel | Niet-hechtgebonden |

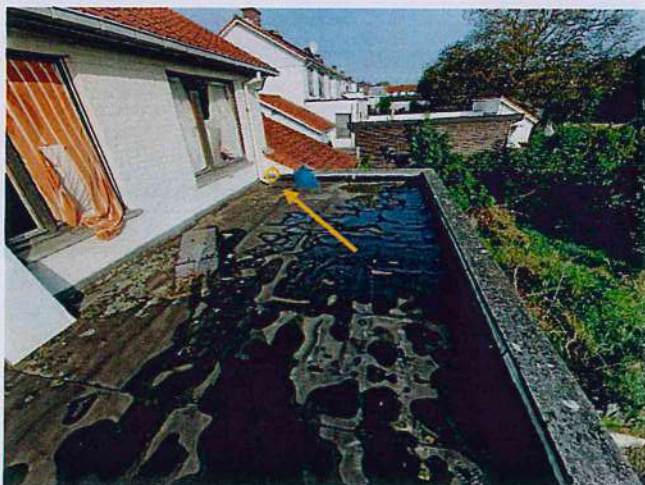
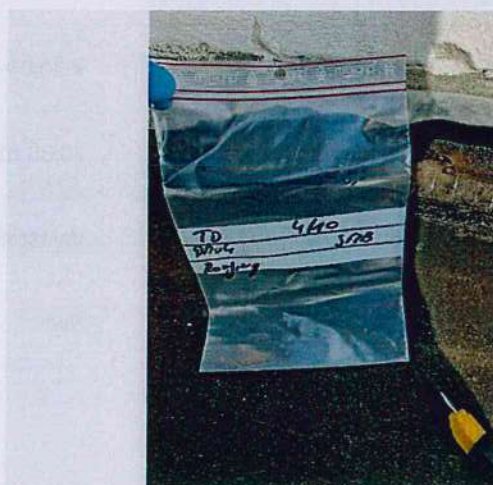
Fiche 6: Roofing

Geen asbest

| Beschrijving | Roofing |
| Bindmiddel van materiaal | Bitumen (roofing, teer, asfalt) |

| Gebondenheid op basis van bindmiddel | Hecht |

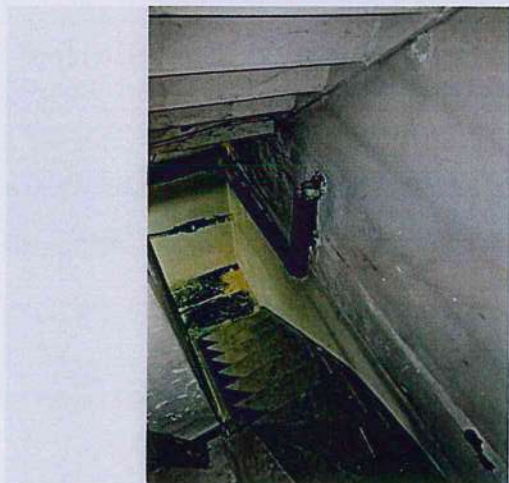
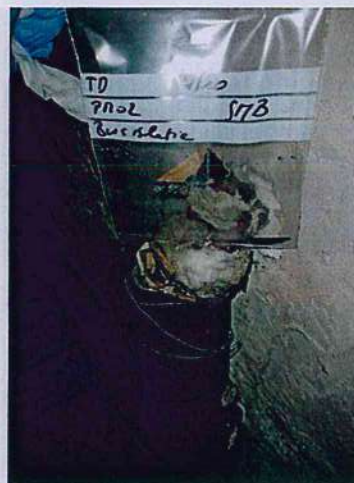
Fiche 7: Buisisolatie in de kelder

Geen asbest

| Beschrijving | Buisisolatie in de kelder |
| Bindmiddel van materiaal | Buisisolatie |

| Gebondenheid op basis van bindmiddel | Niet-hechtgebonden |

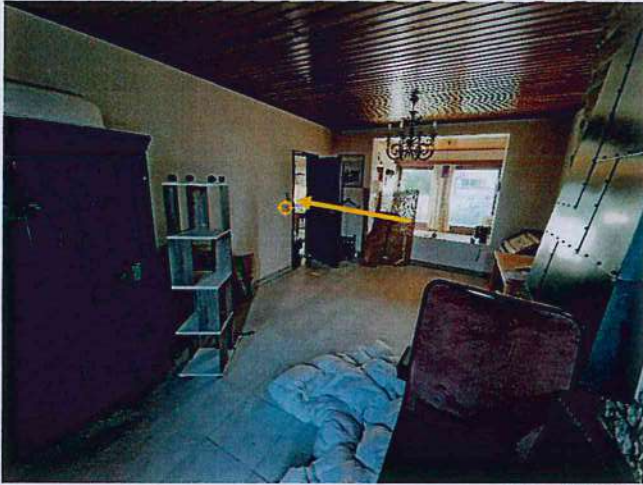
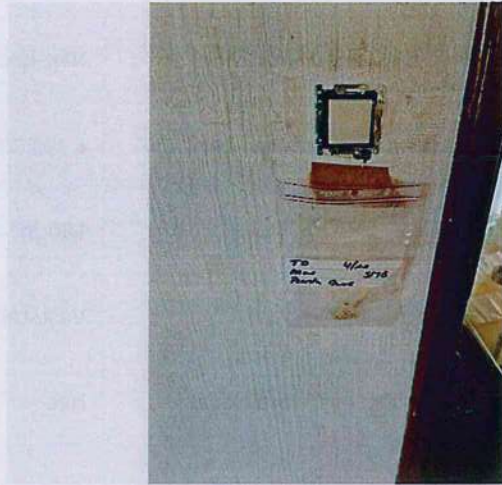
Fiche 8: Pleisterwerk muren

Geen asbest

| Beschrijving | Pleisterwerk muren |

| Bindmiddel van materiaal | Gips - kalk |

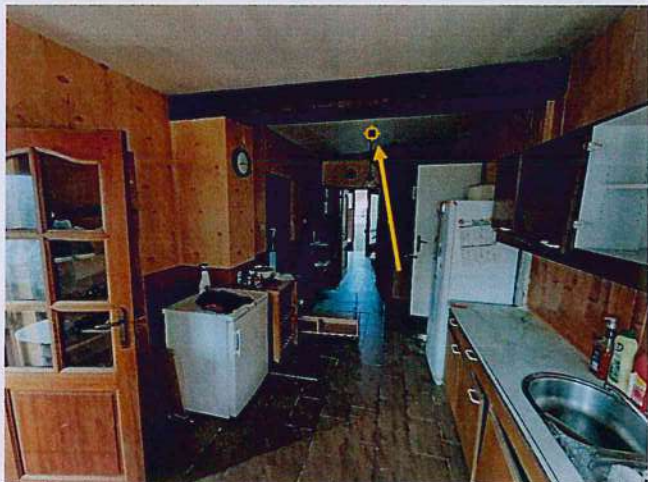
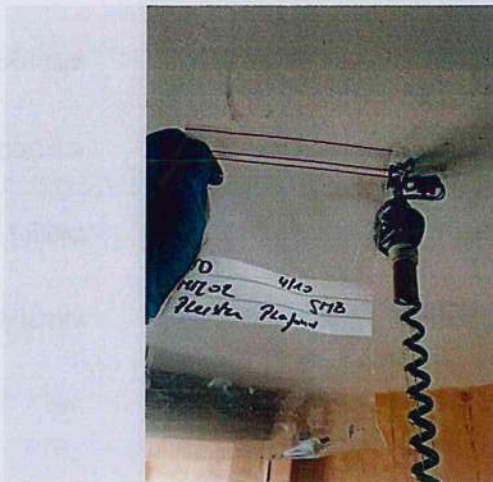
Fiche 9: Pleisterwerk plafonds

Geen asbest

| Beschrijving | Pleisterwerk plafonds |

| Bindmiddel van materiaal | Gips - kalk |

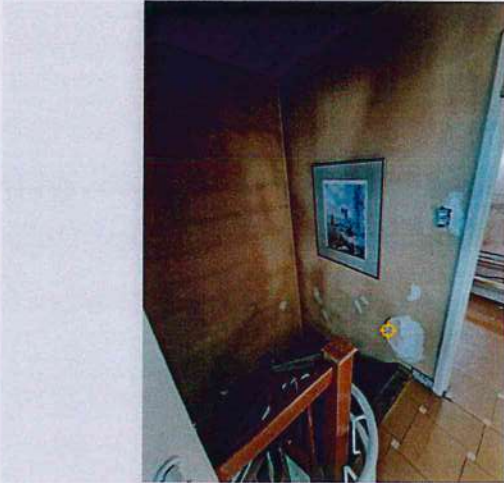
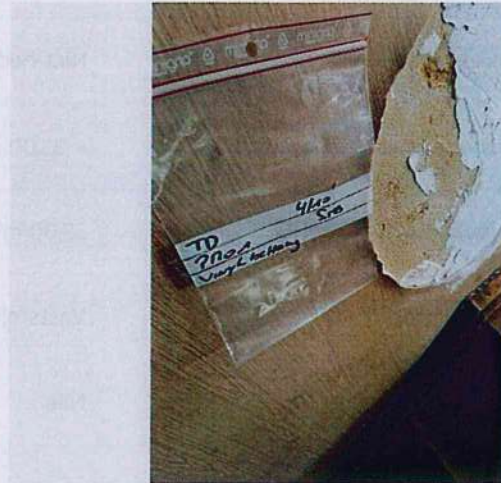
Fiche 10: Vinylbehang inkomhal

Geen asbest

| Beschrijving | Vinylbehang inkomhal |

| Bindmiddel van materiaal | Karton - papier - viltachtig |
