Keuringsverslag van een elektrische laagspanning- en zeer lage spanningsinstallatie

NIET CONFORM

Datum keuring: 10/08/2022

Straatnaam Drie Hofveldenlaan
Huisnummer 32
Busnummer
Postcode 1700
Gemeente Sint-Martens-Bodegem
Land België

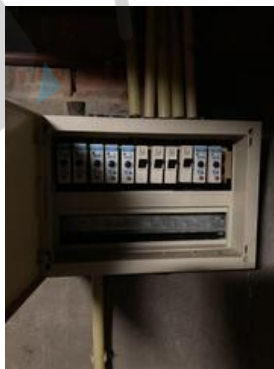
Afbeelding schakel- en verdeelbord:

15.04 Verdeelbord is niet voorzien van een achterwand. (Boek 1 Onderafdeling 5.3.5.1.A.)

15.05 De deur en/of afschermplaat van het schakelbord dient (terug)geplaatst worden. Aanraking van onder spanning staande delen mogelijk. (Boek 1 Afdeling 5.1.4. en 5.3.5.1.A. en 4.2.2.3.)

15.07 Verdeelbord dient vervangen te worden, de beschermingsgraad tegen rechtstreekse aanraking is onvoldoende. (Boek 1 Onderafdeling 4.2.2.3.)

15.09 De genaakbare, naakte onder spanning staande delen zijn onvoldoende afgeschermd. (Boek 1 Afdeling 5.1.4. en 4.2.2.3.)

15.10 Niet gebruikte invoeringen van het verdeelbord zijn niet correct of onvoldoende afgedicht. (Boek 1 Afdeling 5.1.4. en 4.2.2.3.)
